## FICHA DE CAMPO

**Feb 26, 2025, 11:08:11 AM**

**MD\_VilaModesto\_231\_DS\_IR\_\_1**

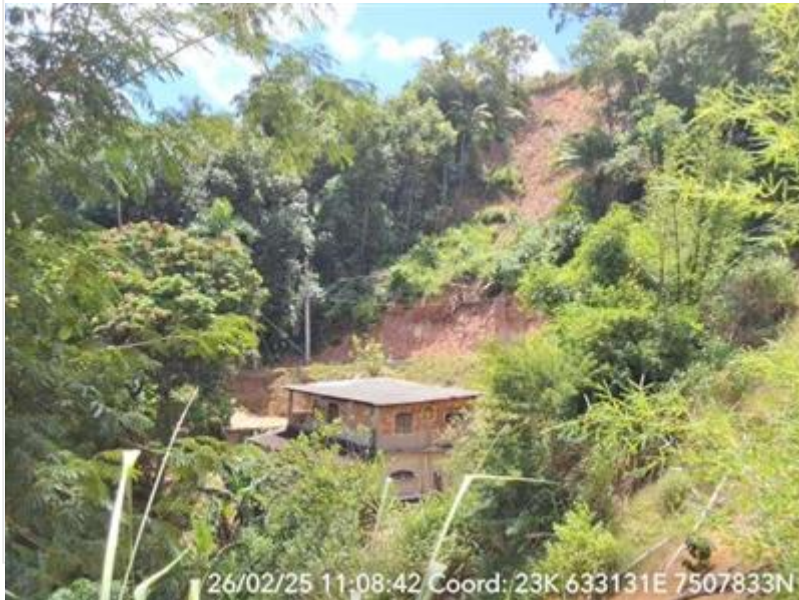
## Foto1

**Solo grampeado na cicatriz de deslizamento a montante da via.**

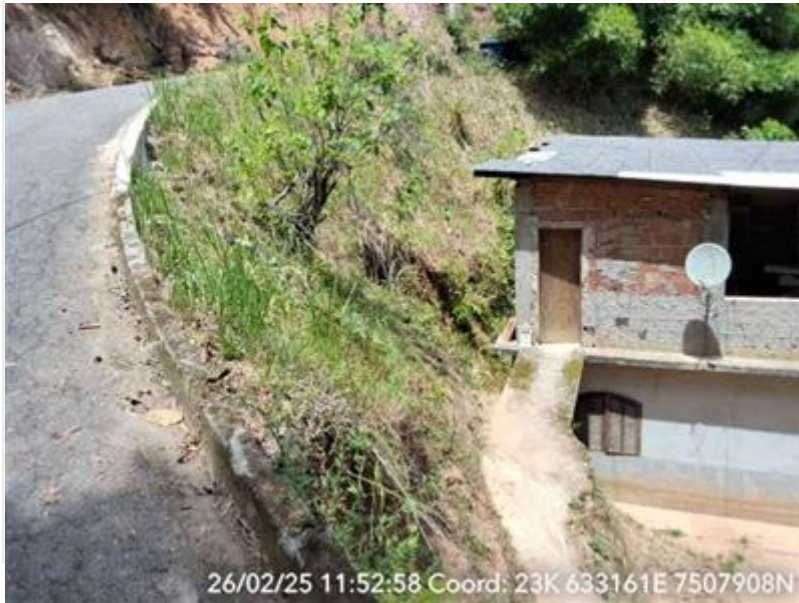
Foto2

**Muro de concreto no talude de corte a atrás da moradia.**

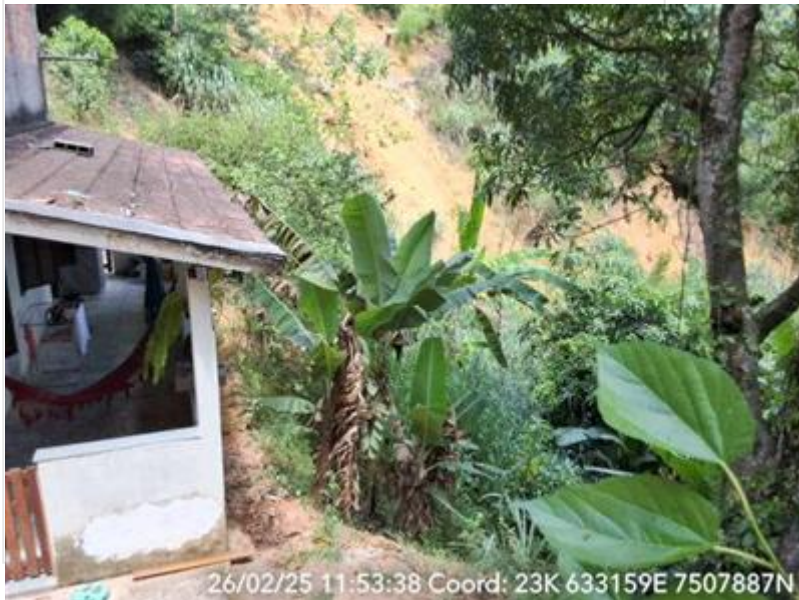
Foto3

**Cortina atirantada a jusante para suporte da moradia.**

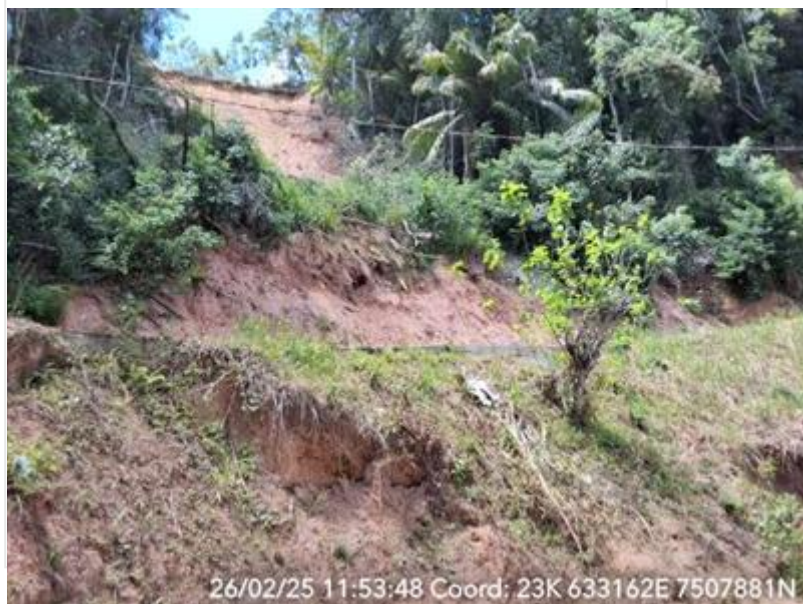
Foto4

**Drenagem em todo o polígono e na via. Remoção de vegetação como árvores de alto porte. Destaca-se para a única rota de fuga dos moradores, estando a mesma comprometida pelo deslizamento pretérito.**

**Visão geral do deslizamento planar que atingiu a moradia, mas sem colapso estrutural.**

- **construção/reparo de passeio**
- **remoção da "vegetação deslizada"**
- **remoção do material mobilizado**
- **acerto/suavização do terreno**
- **construção de guarda-corpo**
