## FICHA DE CAMPO

**Feb 28, 2025, 9:51:57 AM**

**MD\_VilaModesto\_231\_DS\_IR\_\_11**

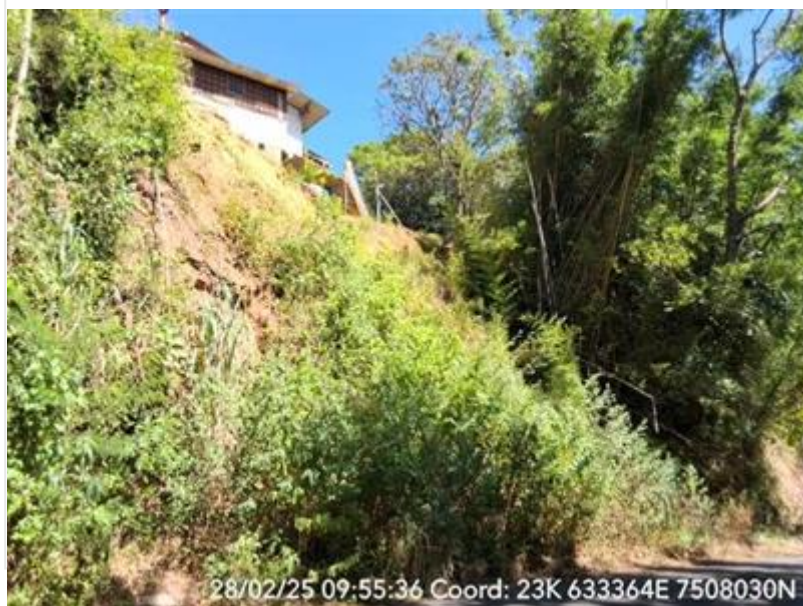
Foto1

**Remoção do bambuzal e execução de solo grampeado no lado direito das casas do polígono.**

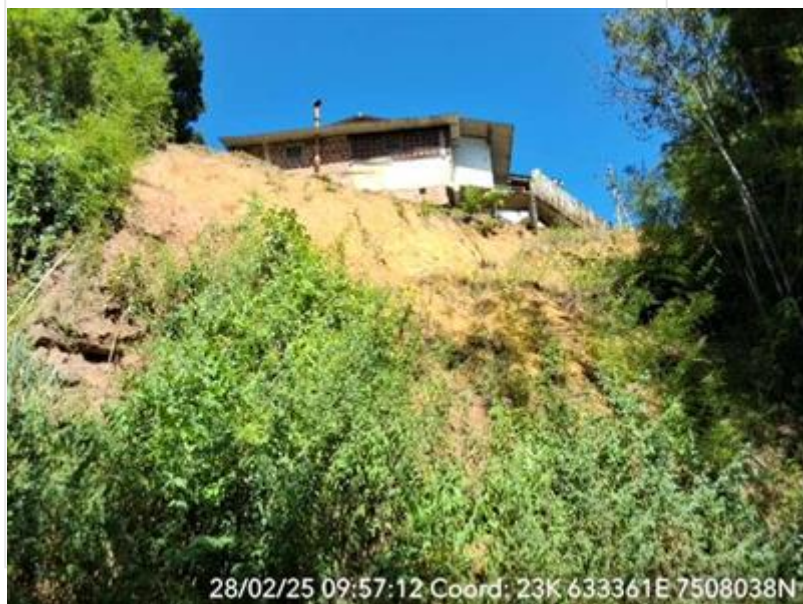
Foto2

**Cortina atirantada para suporte das moradias a montante. Biomanta a jusante da cortina.**

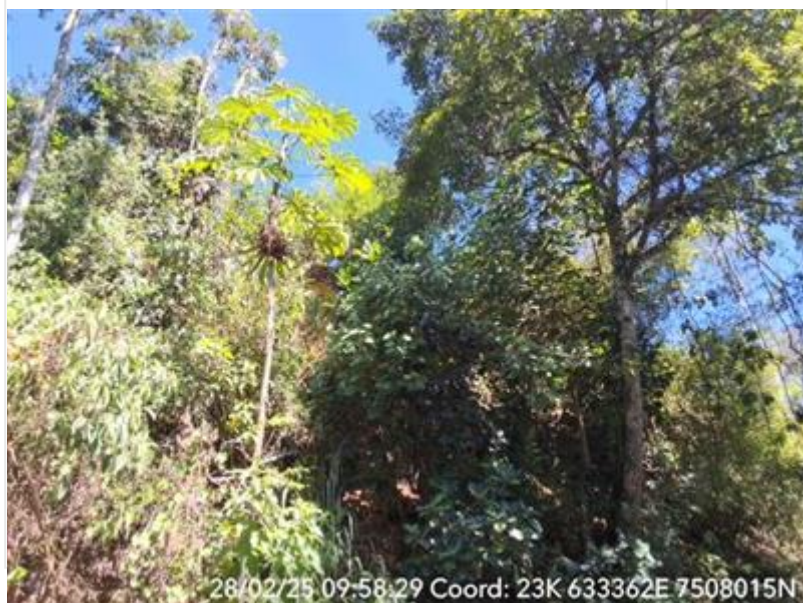
Foto3

**É possível observar a presença de uma moradia a montante bem próxima do talude de corte, com sinais de movimentação a jusante. Estender a cortina para suportá-la.**

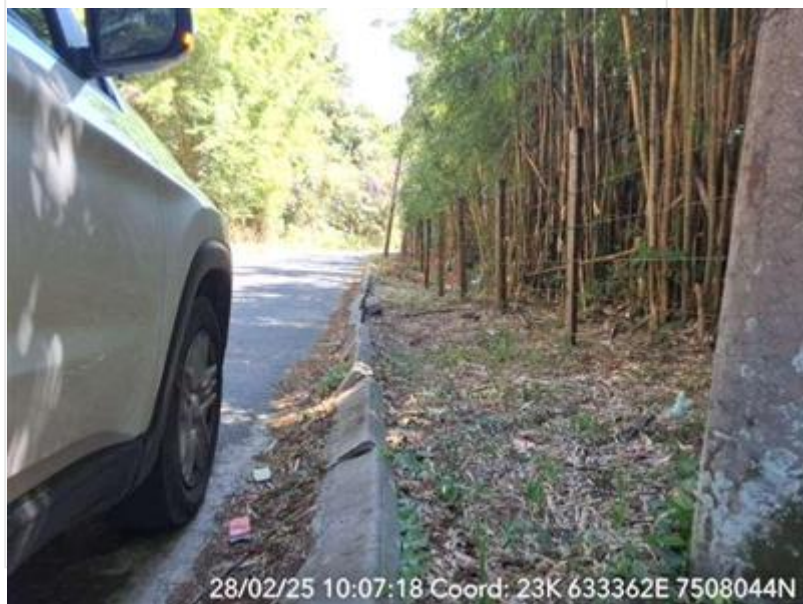
Foto4

**Foram verificados sinais de movimentação a jusante da via principal, como trincas no terreno e postes/meio-fio inclinados. Sugere-se a execução de solo grampeado ao longo dessa vertente, em conjunto com uma drenagem eficiente.**
