## FICHA DE CAMPO

**12068017784**

**MD\_VilaModesto\_231\_DS\_IR\_\_14**

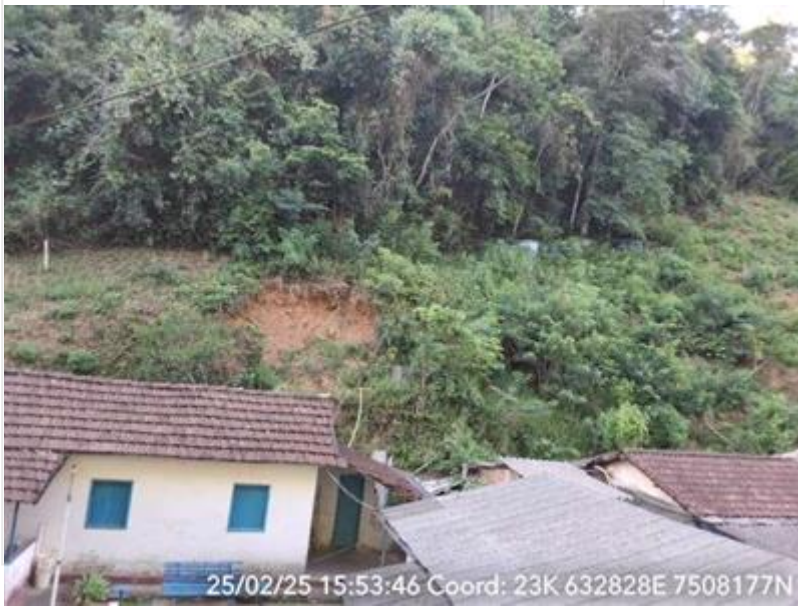
Foto1

**Muro de concreto no sopé da encosta.**

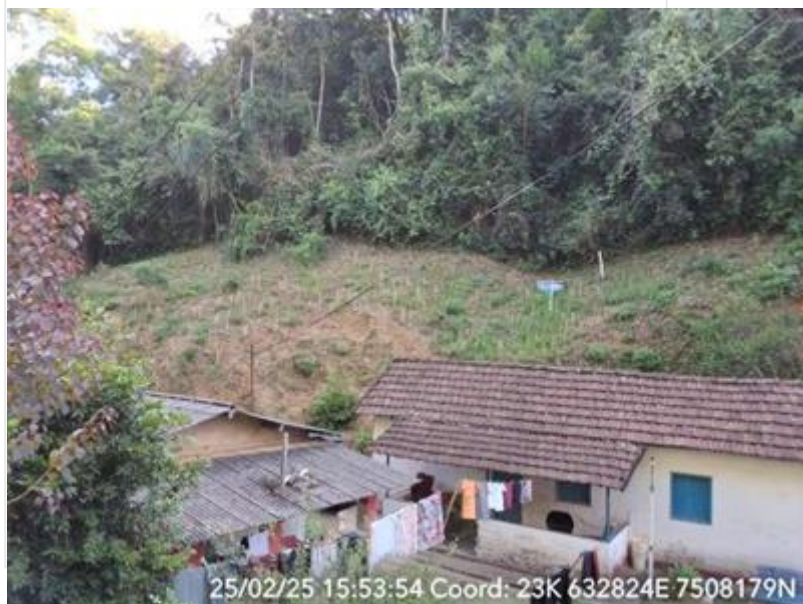
Foto2

**Solo grampeado a montante do muro, contemplando toda a encosta com vegetação rasteira.**
