## FICHA DE CAMPO

**MD\_VilaModesto\_231\_DS\_IR\_\_16**

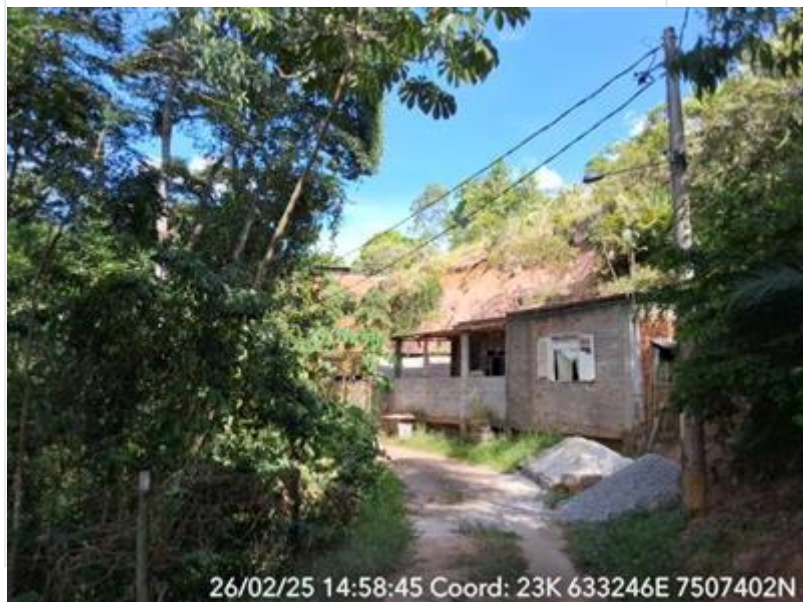
Foto1

**Muro em dois patamares para estabilização da encosta.**

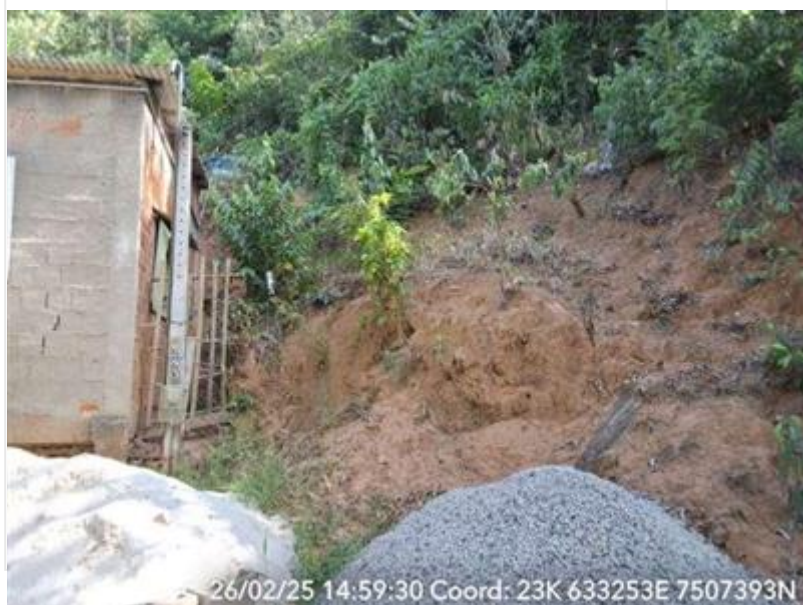
Foto2

**Muro para suporte do talude de corte atrás e na lateral da moradia.**

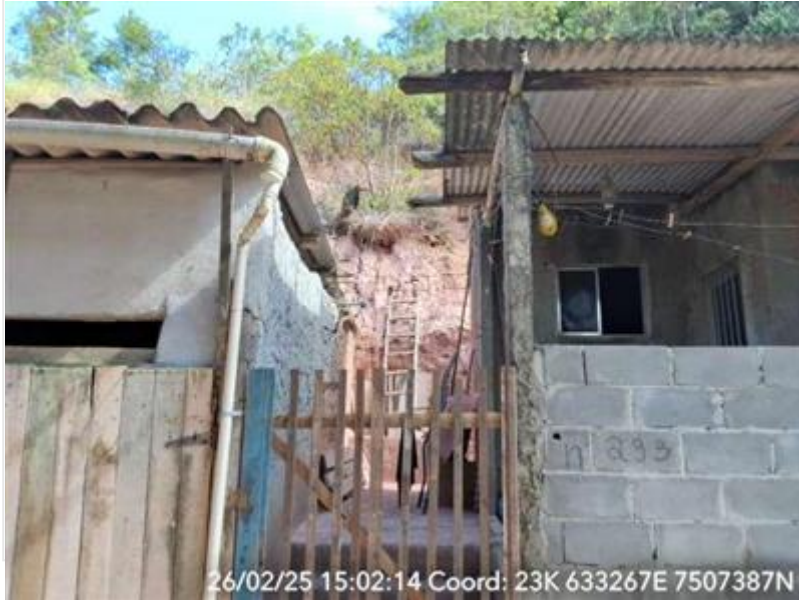
Foto3

**Um pequeno muro está sendo erguido pelos moradores.**

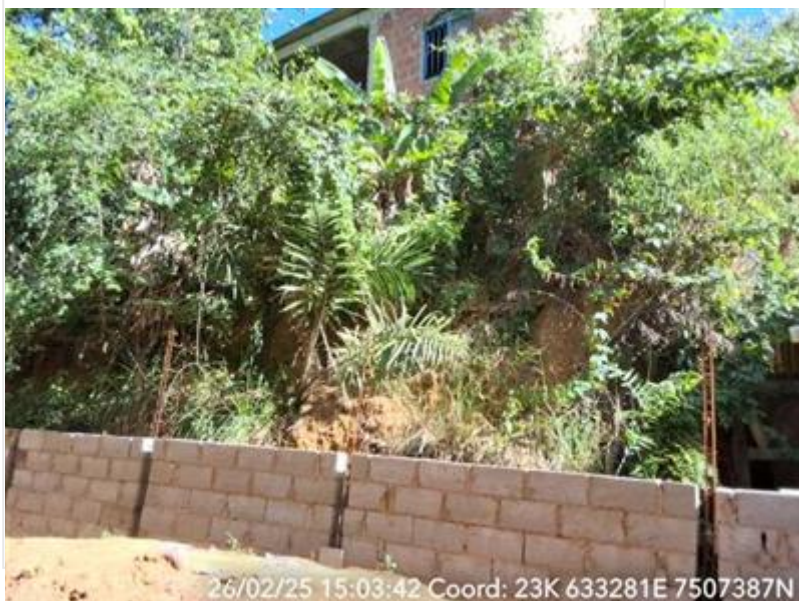
Foto4

**Muro em dois patamares para suporte de moradia a montante.**
