## FICHA DE CAMPO

**MD\_VilaModesto\_231\_DS\_IR\_\_2**

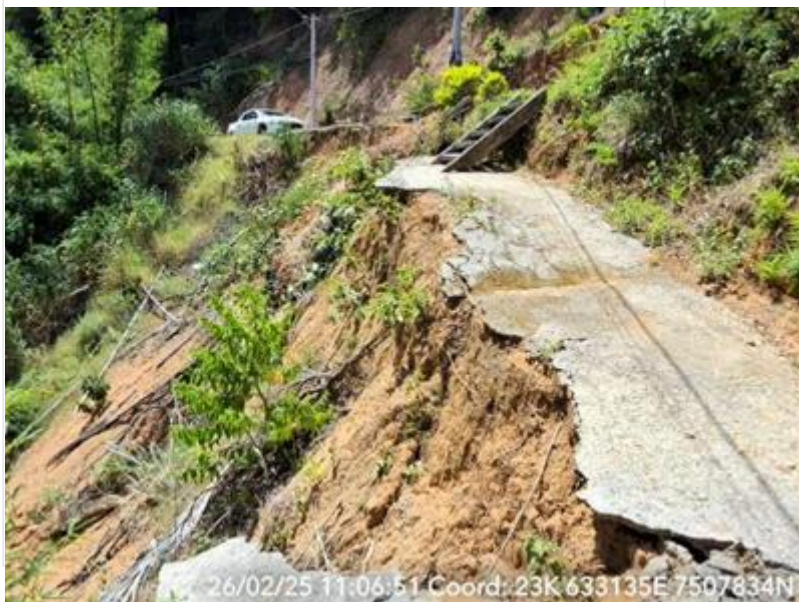
## Foto1

**Cortina atirantada para suporte da via de acesso e das moradias.**

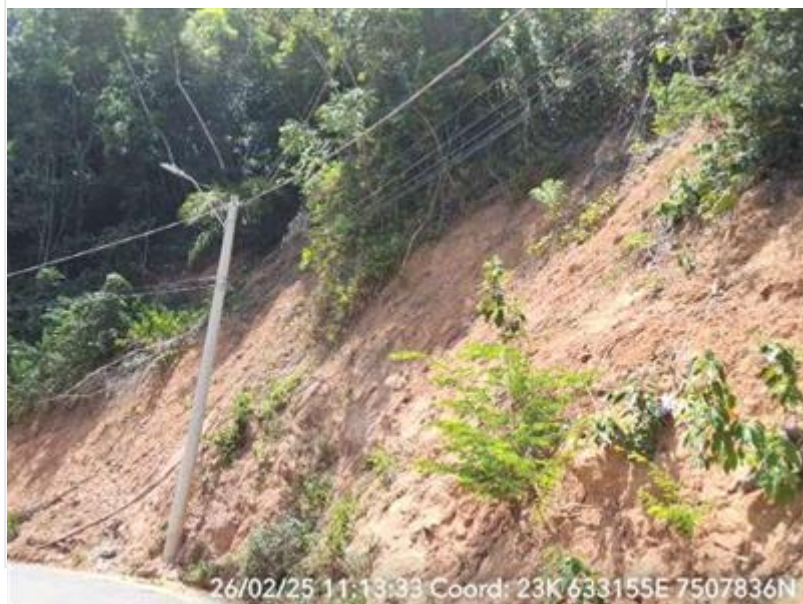
Foto2

**Solo grampeado a montante da via. Ressalta-se que essa é a única rota de fuga das moradias do polígono e que existe grande potencial de reativação dos processos.**

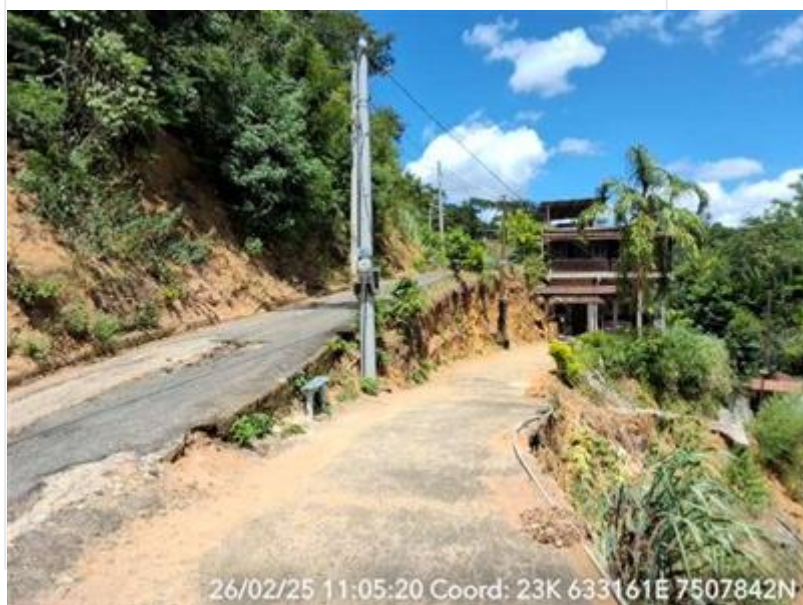
Foto3

**Muro para suporte da via de acesso ao nº 136 e moradias a jusante. O acesso atual dessas moradias é improvisado e apresenta um risco muito elevado para os moradores.**

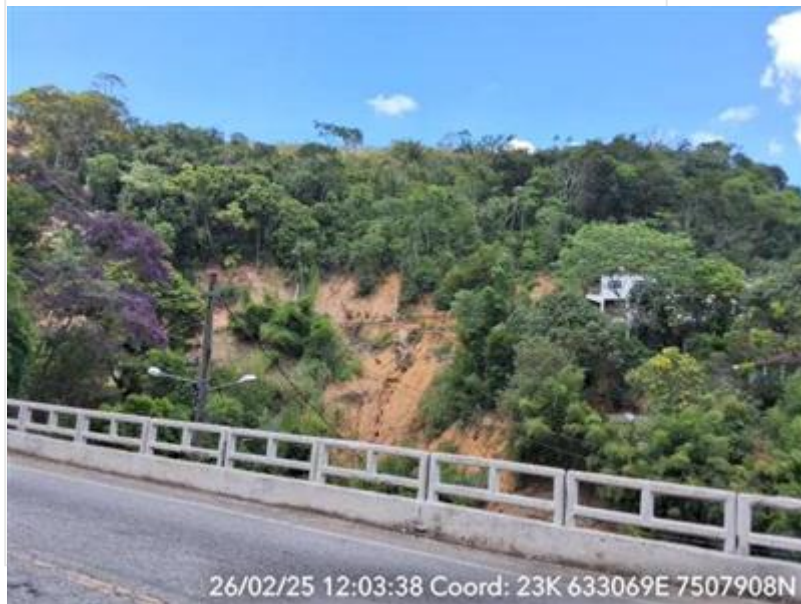
Foto4

**Visão geral do polígono.**
