## FICHA DE CAMPO

**MD\_VilaModesto\_231\_DS\_IR\_\_3**

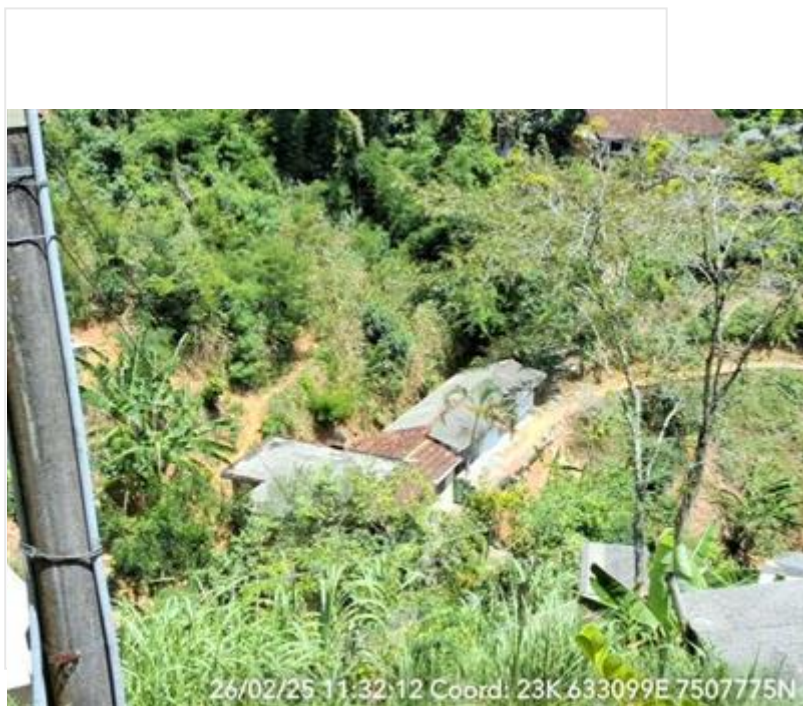
## Foto1

**Muro em moradias encaixadas em talude de corte.**

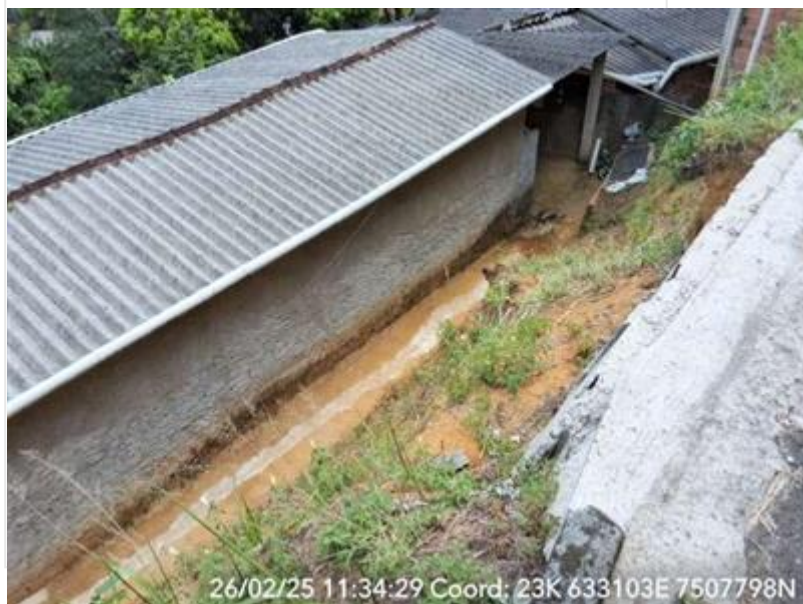
Foto2

**Muro em moradias encaixadas em talude de corte. Nota-se que a via de acesso foi parcialmente colapsada.**

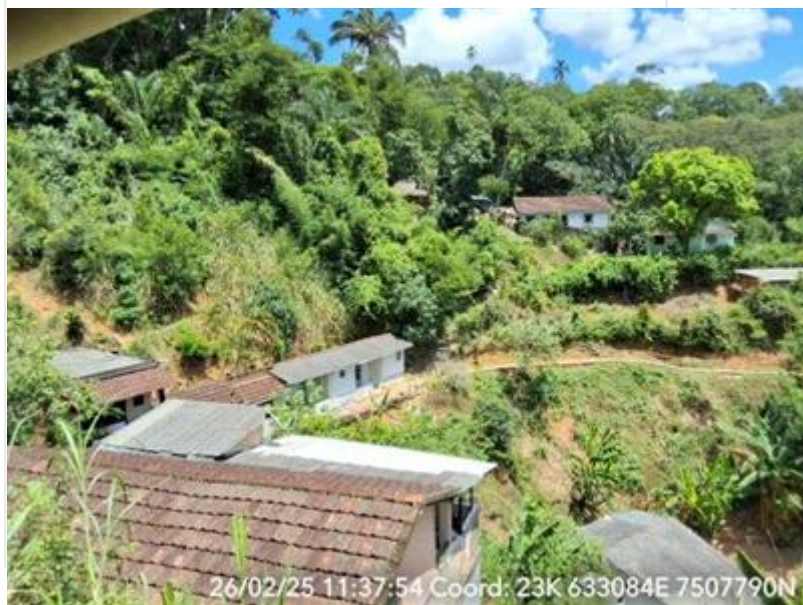
Foto3

**Cortina atirantada para suporte das moradias que apresentam descalçamento a jusante.**

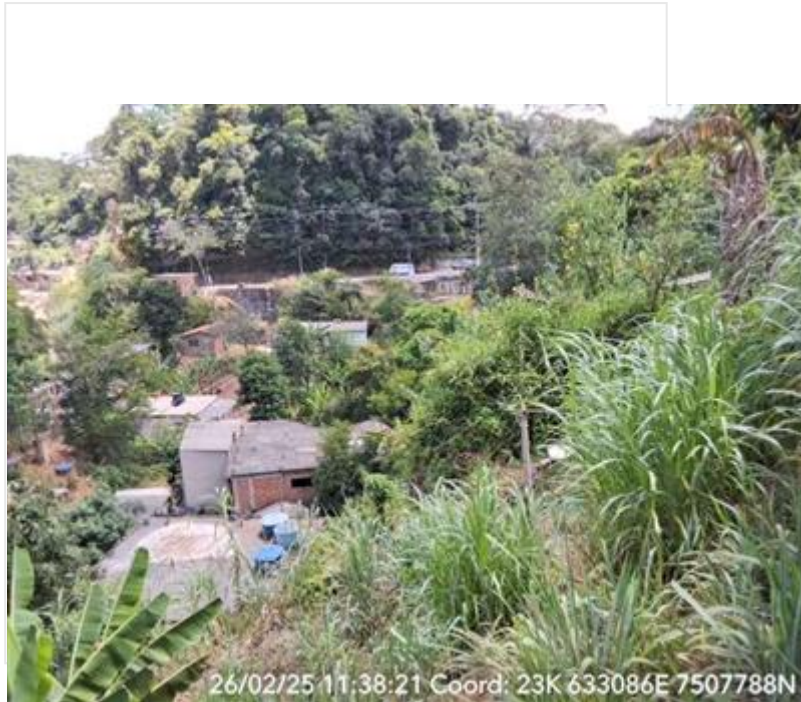
Foto4

**Solo grampeado em regiões mais íngremes; biomanta nas regiões menos íngremes.**
