## FICHA DE CAMPO

**MD\_VilaModesto\_231\_DS\_IR\_\_7**

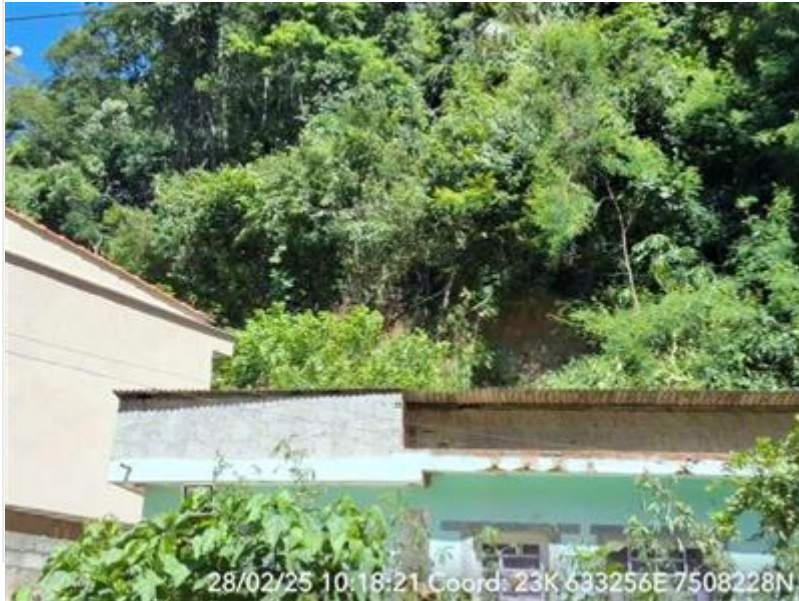
## Foto1

**Execução de muro em diferentes patamares em moradias encaixadas em talude de corte.**

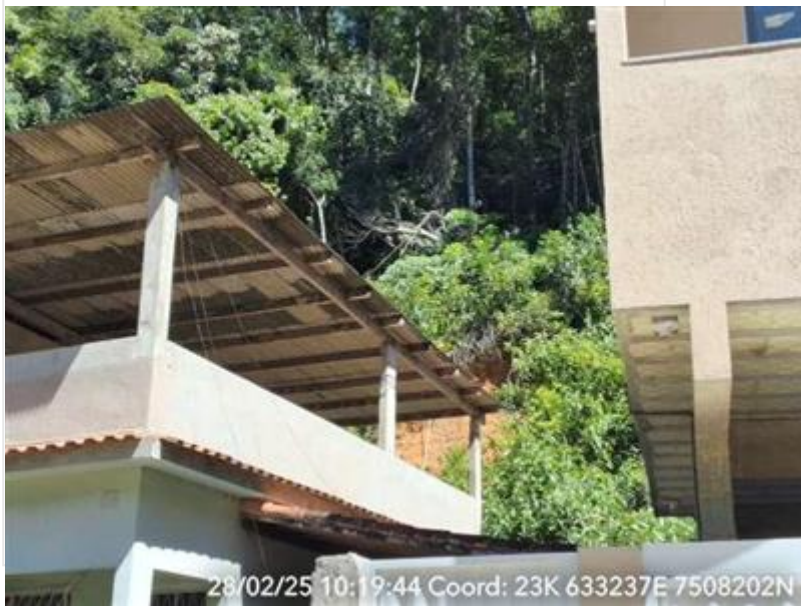
Foto2

**Drenagem em todo o polígono e na via. Remoção de vegetação como árvores de alto porte na parcela da encosta mais inclinada. Foi verificada a ausência de moradores nas edificações, principalmente no número 286, onde houve atingimento. Foram verificadas as seguintes feições de instabilidade: ângulo negativo e vegetação inclinada.**

**Cicatriz de deslizamento atrás da edificação nº286, onde ocorreu atingimento.**

- **muro de concreto armado estaqueado**

- **remoção da "vegetação deslizada"**
- **remoção do material mobilizado**
- **acerto/suavização do terreno**
