## FICHA DE CAMPO

**12068017784**

**MD\_VilaModesto\_231\_DS\_IR\_\_8**

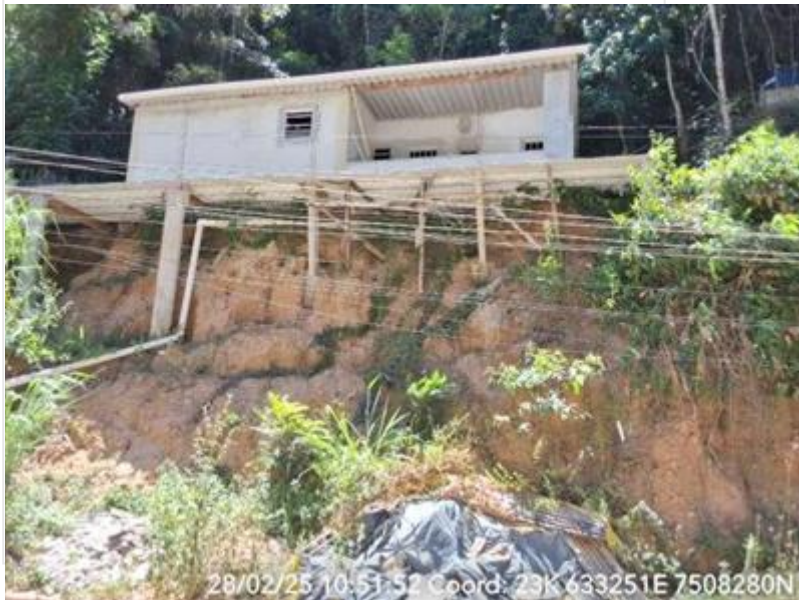
Foto1

**Muro em concreto ciclópico em toda a extensão do talude, com concreto projetado a montante do muro.**

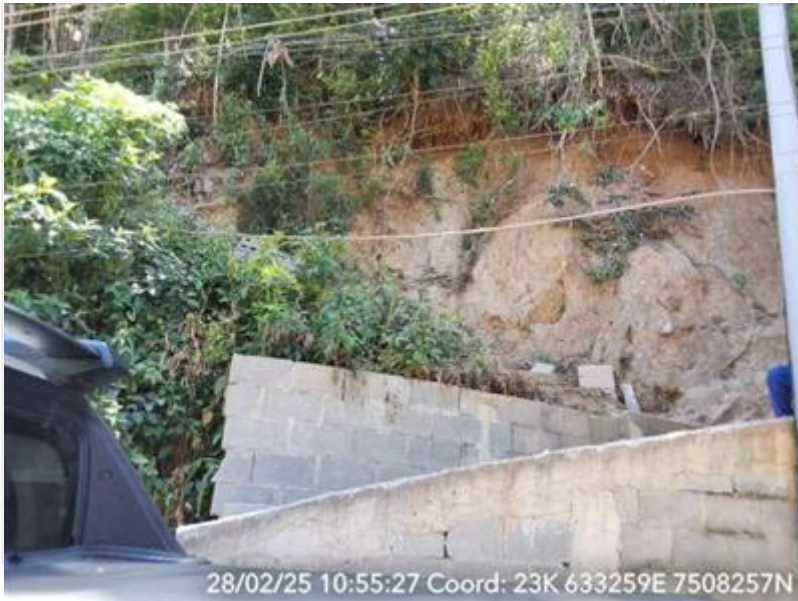
Foto2

**A montante do acesso à moradia: muro de concreto armado com acerto/suavização do terreno.**

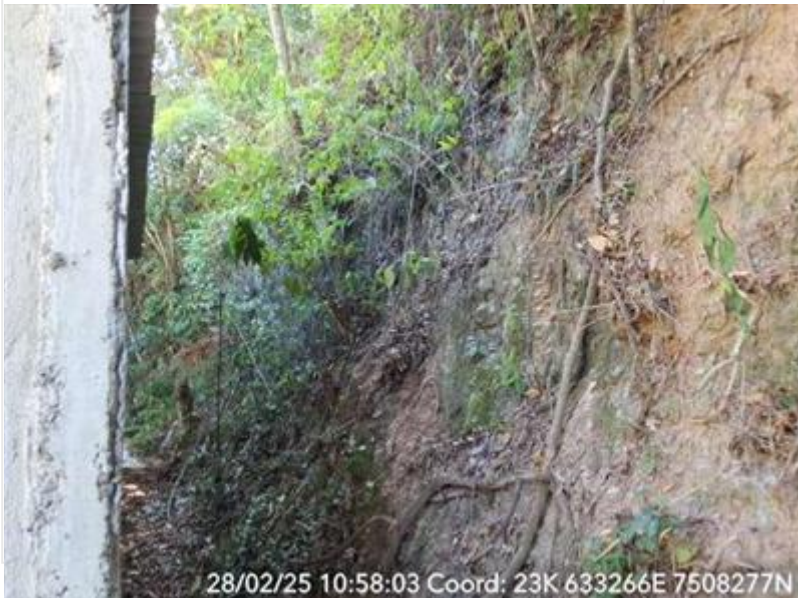
Foto3

**Muro de concreto armado na moradia encaixada em talude de corte.**
