## FICHA DE CAMPO

**MD\_VilaModesto\_231\_DS\_IR\_\_9**

**Drenagem em todo o polígono e na via. Remoção de vegetação como árvores de alto porte nas regiões mais íngremes da encosta. Cicatrizes de deslizamento causadas pelas chuvas de fevereiro de 2024.**

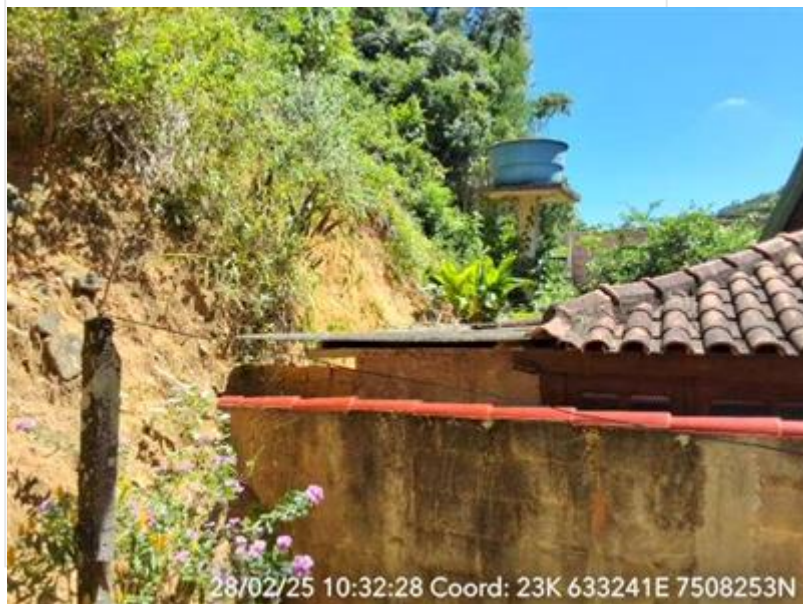
Foto1

**Cicatriz atrás da moradia nº234. Executar muro em diferentes patamares.**

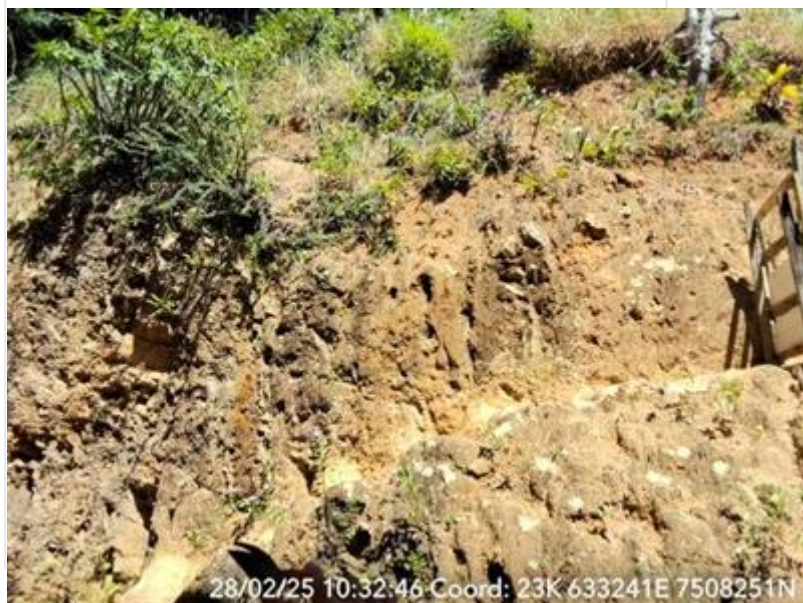
Foto2

**Foi verificada a presença de rocha alterada atrás da moradia nº246. Executar muro em diferentes patamares.**

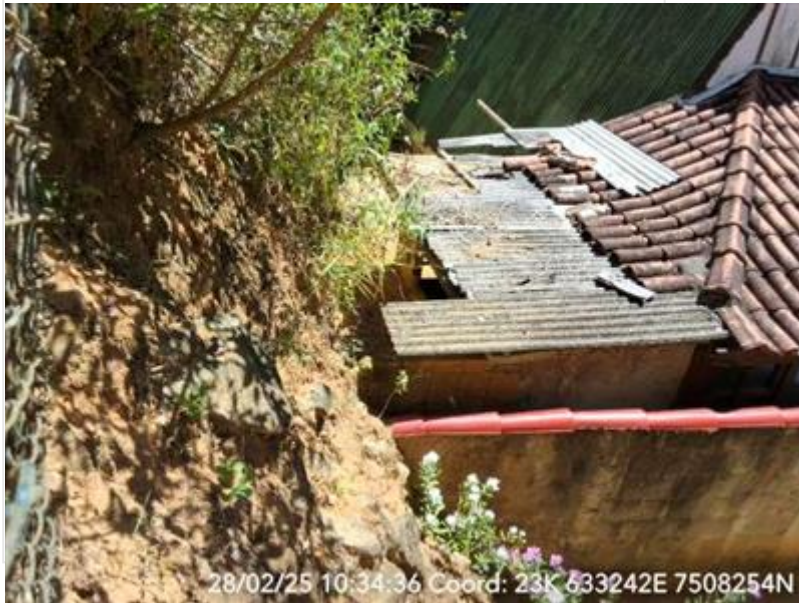
## Foto3

**Foi verificado atingimento parcial da moradia nº234.**

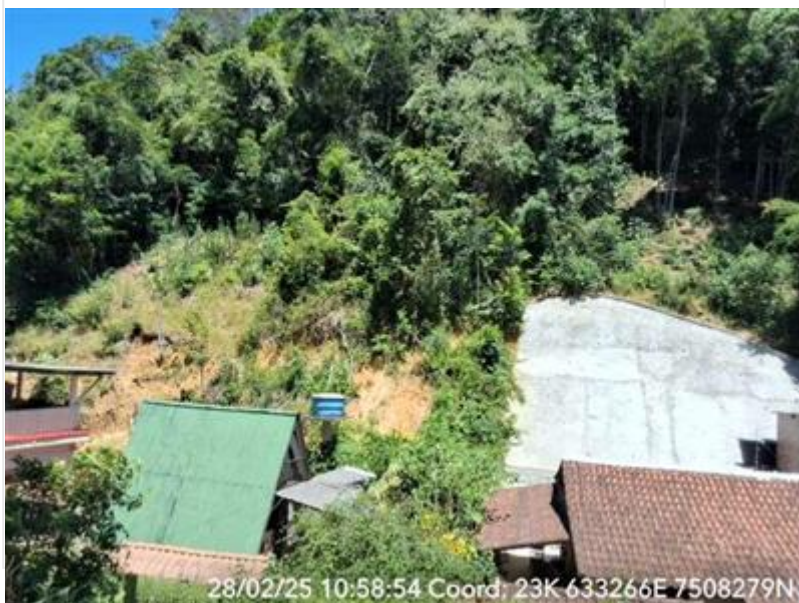
## Foto4

**Vista frontal da cicatriz da casa nº234. Na casa ao lado verifica-se concreto projetado executado pelo morador, na qual houve atingimento parcial (cozinha) do deslizamento ocorrido em fevereiro de 2024.**
