## FICHA DE CAMPO

**12068017784**

**MD\_VilaModesto\_231\_ME\_SC\_\_1**

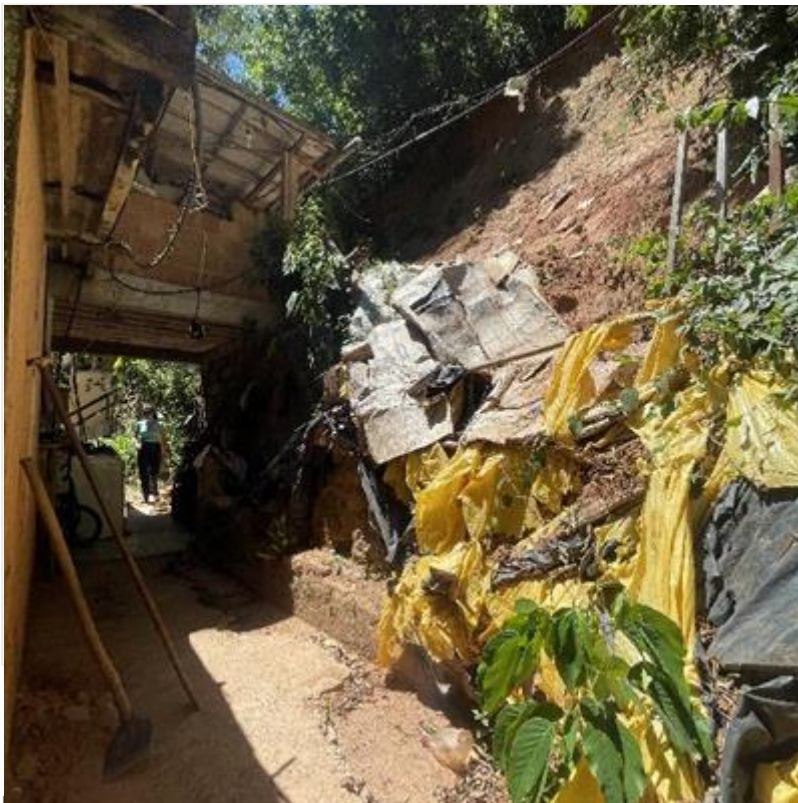
## Foto1

**Execução de muro no sopé do talude de corte para a reconstrução do acesso à moradia. Solo grampeado a montante, englobando toda a encosta.**

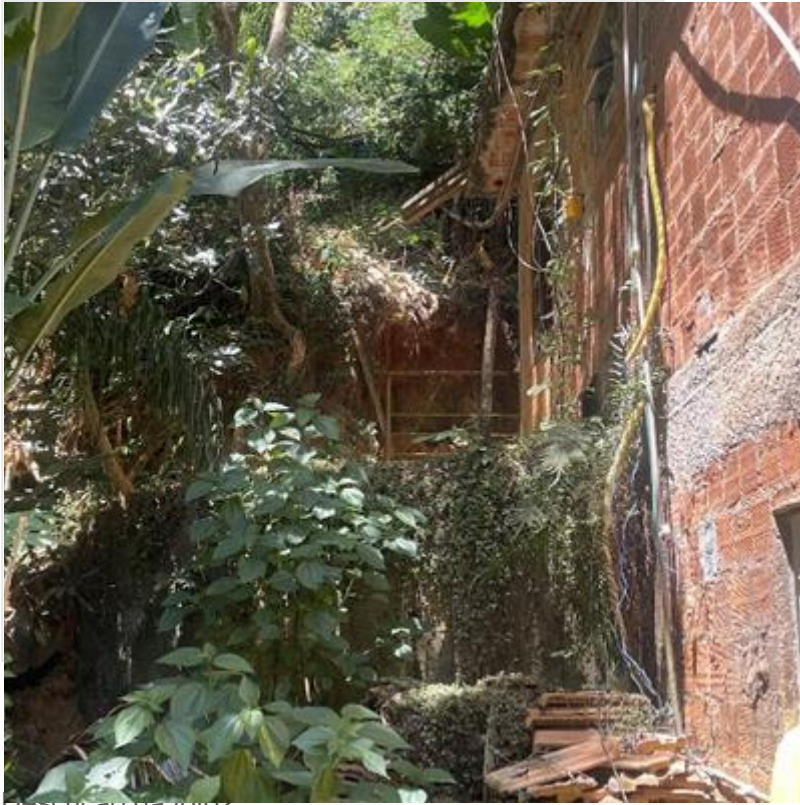
Foto2

**Muro em moradia encaixada no talude de corte.**
