## FICHA DE CAMPO

**MD\_VilaModesto\_231**

**MD\_VilaModesto\_231\_ME\_SC\_\_1**

**Eliotério Ferreira Tavares, número 285**

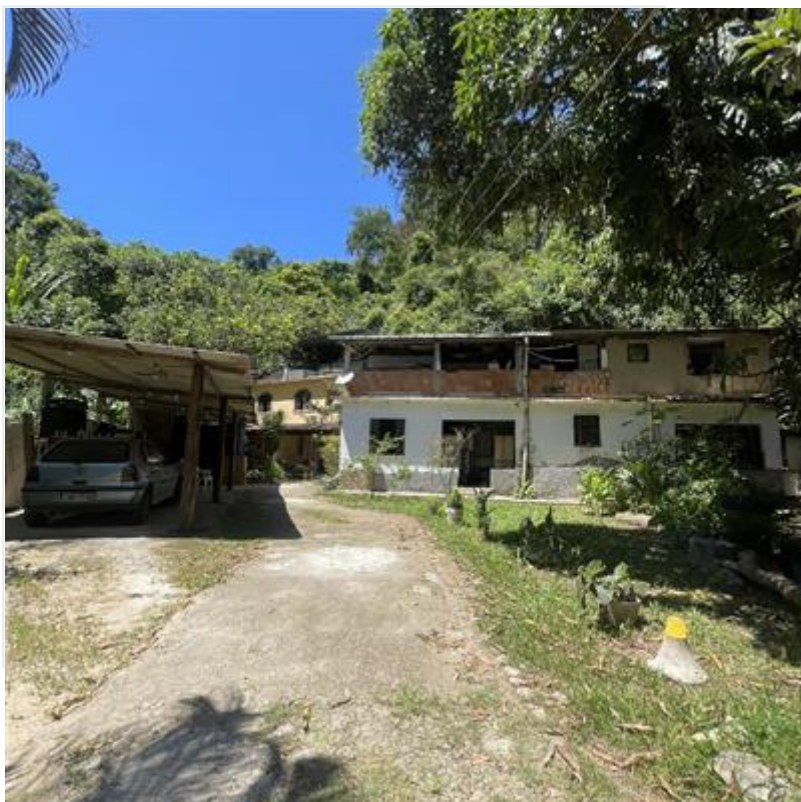
Foto do acesso:

**Veicular**

**Pavimentado**

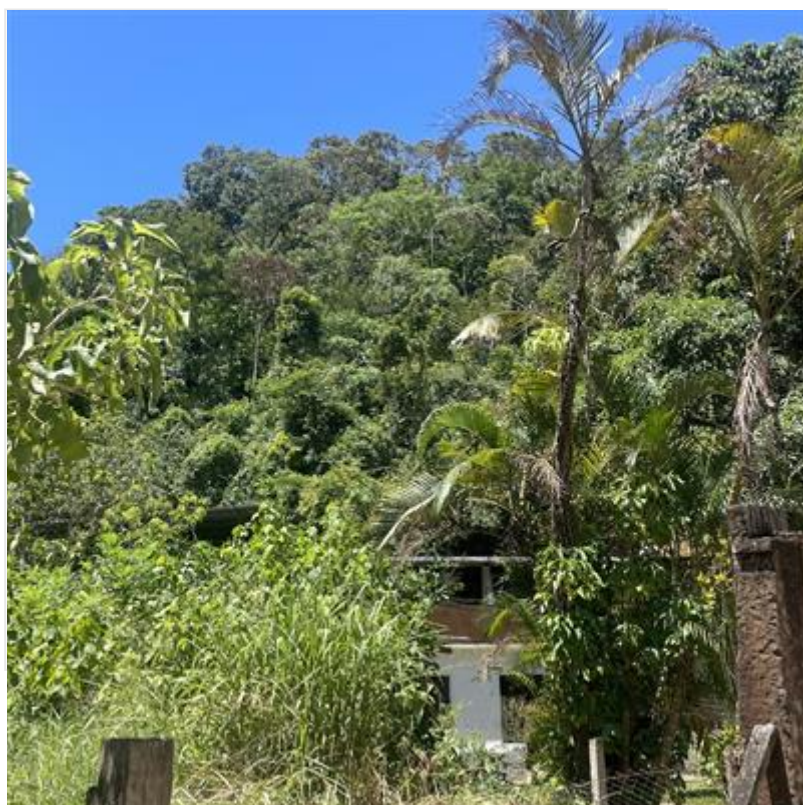
Foto da encosta natural:

**20 - 50m**

**60**

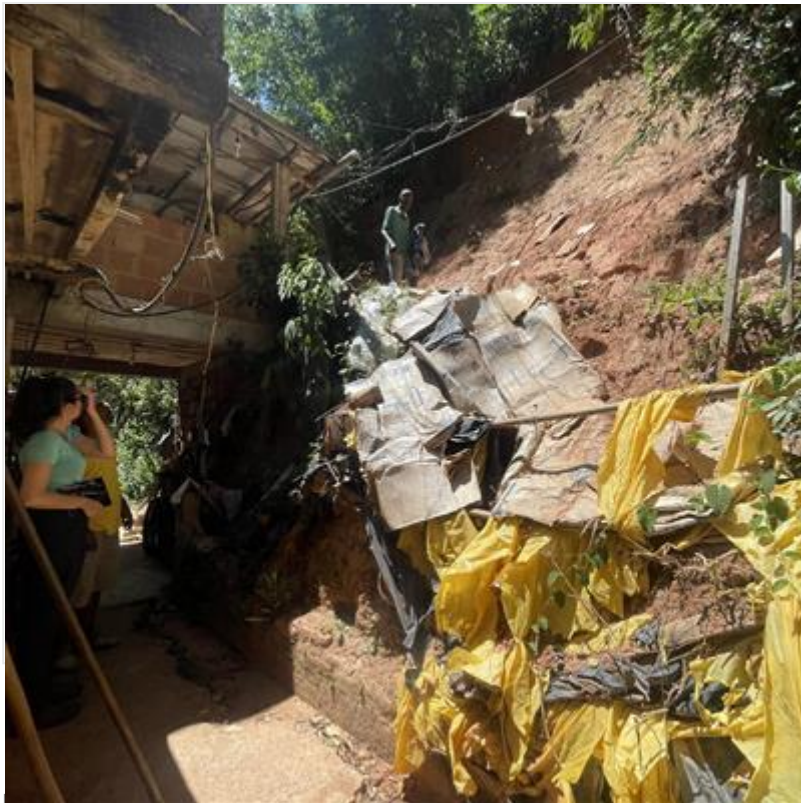
Foto do talude de cortes múltiplos:

**1 - 5m**

**80**

**Cortes múltiplos em terreno com assentamento de edificações junto a base, com inclinação de 70 graus, e encosta natural esparsa a montante.**

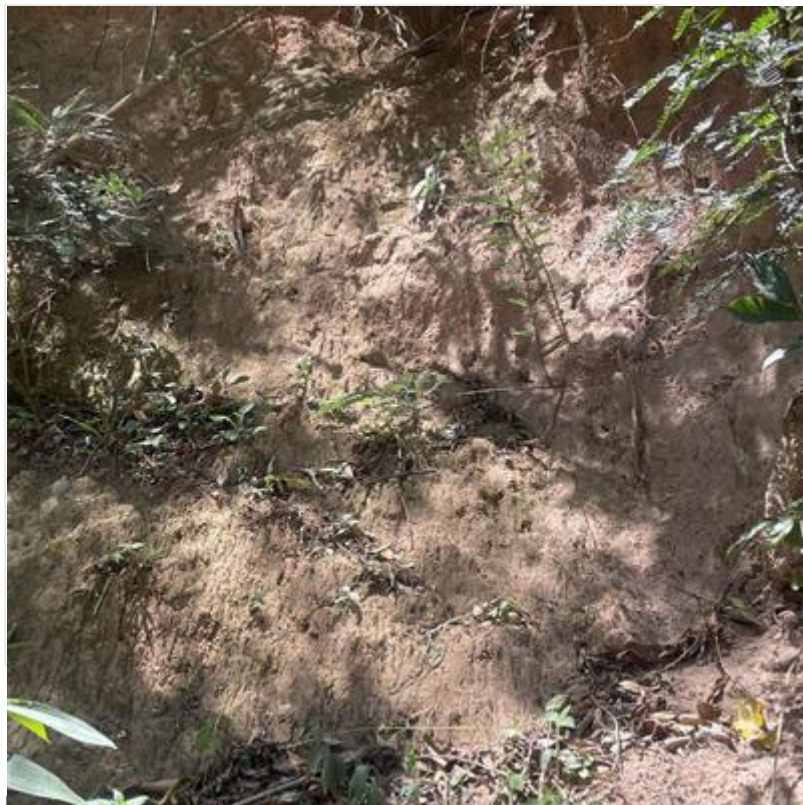
Foto do material predominante:

**Perfil composto por solo residual espesso e bem desenvolvido.**

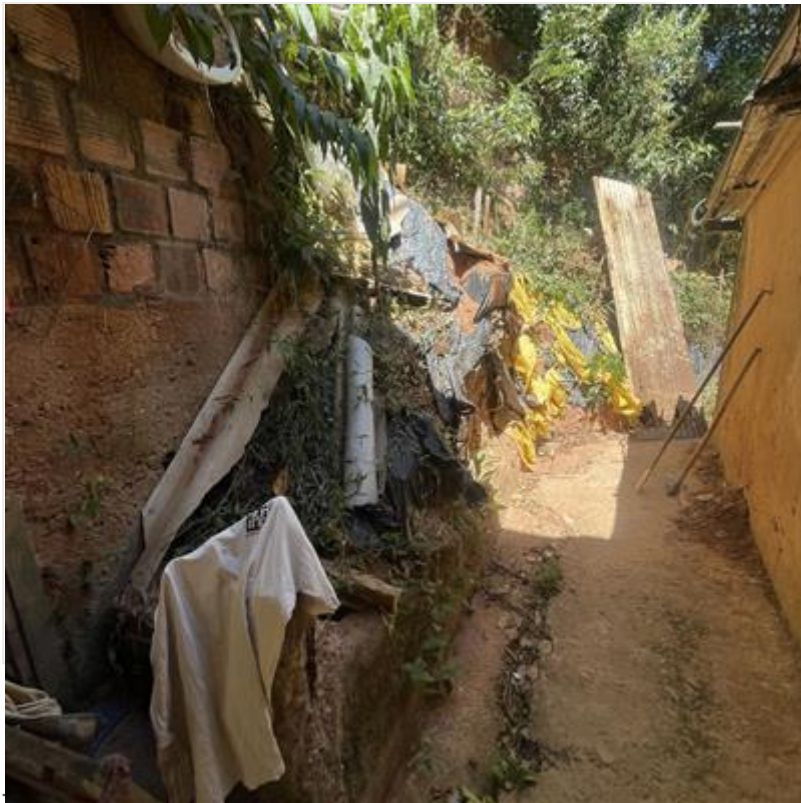
Foto Distância talude – casa

**1 - 2m**

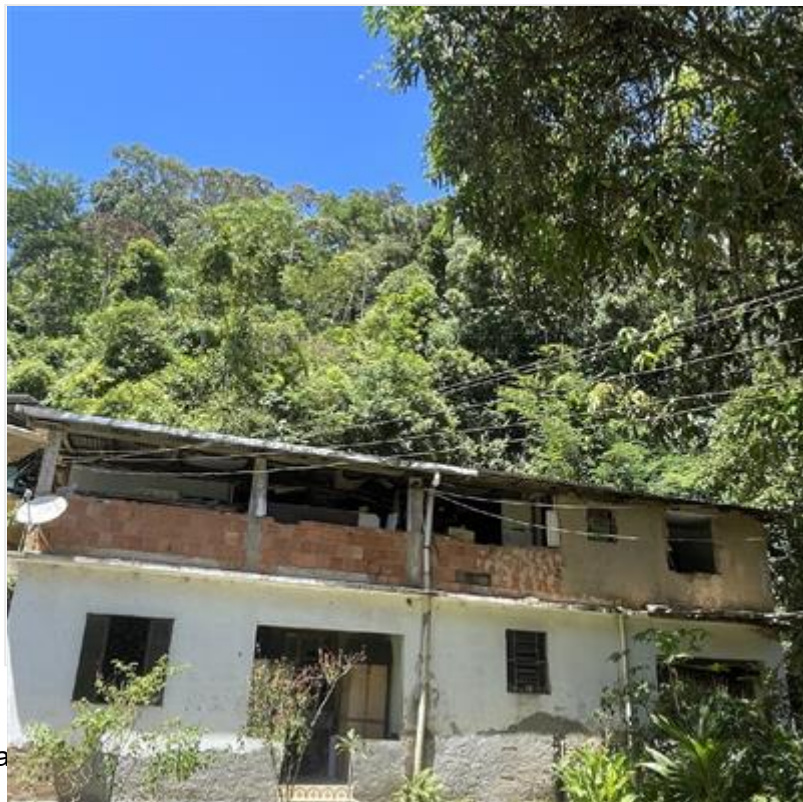
Foto do Vulnerabilidade:

**Média: Danos esperados relacionados a trincas e colapso parcial nas paredes**

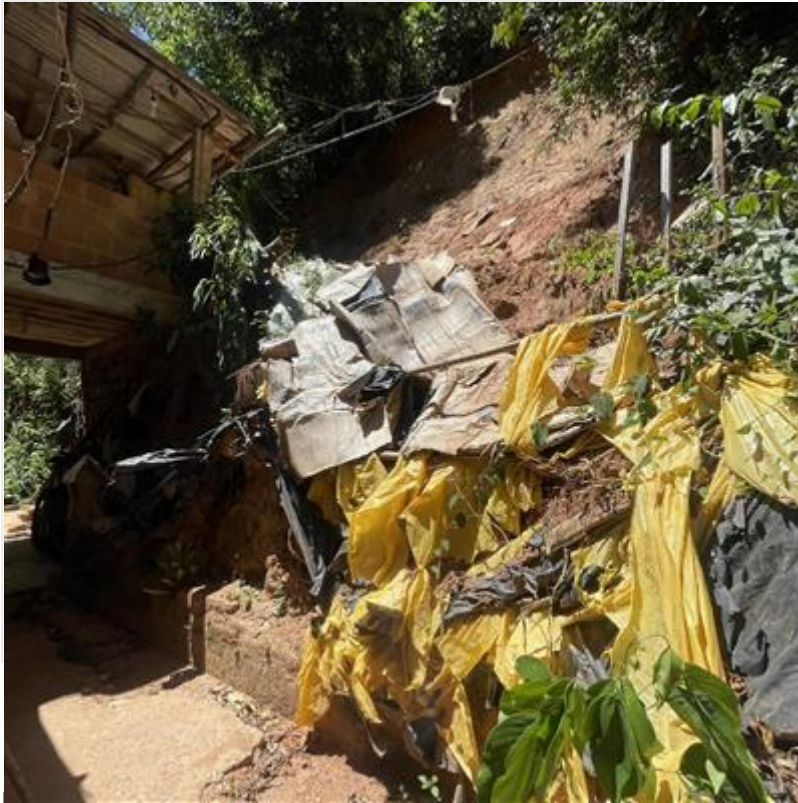
Foto Estrutura colapsada

**Deslizamento planar ocorrido em 2023 e fevereiro de 2024, destruindo o muro localizado a jusante, que servia de divisa para o acesso ao segundo andar da edificação. O material mobilizado chegou a encostar nos fundos do imóvel.**

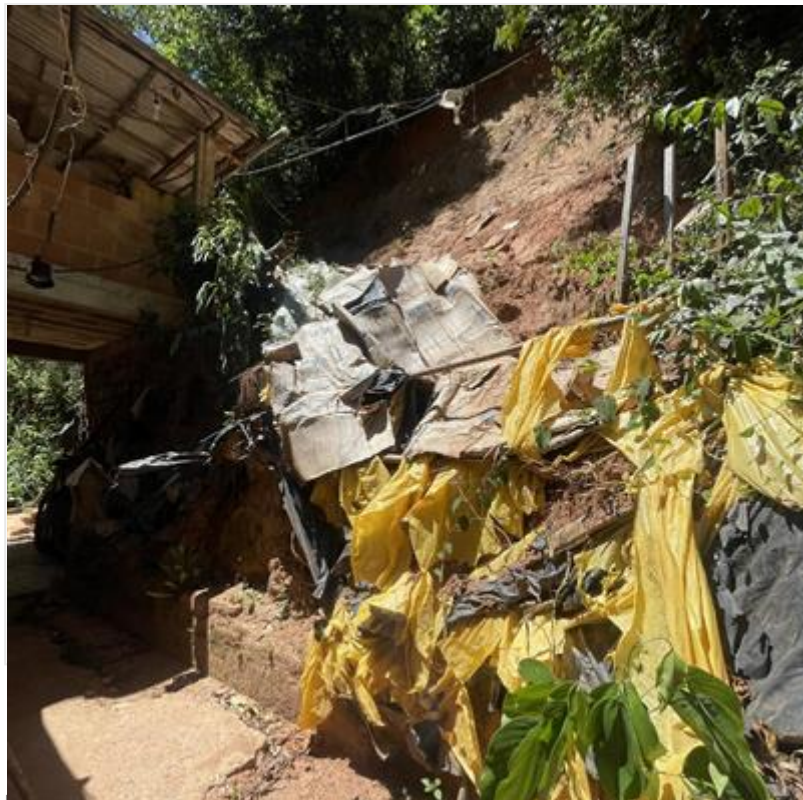
Foto do deslizamentos:

**Planar**

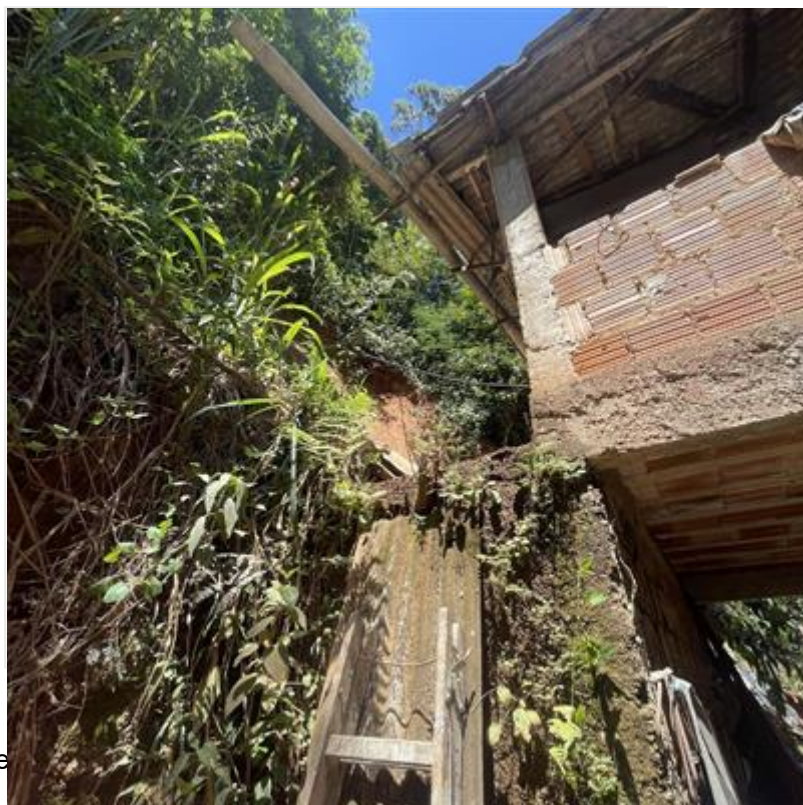
Foto da presença de água:

**Concentração de água em superfície (enxurrada)**

- **Inexistente**
