| DOCUMENTO: | <b>Parecer Técnico</b> | DATA.:<br>11/08/2022 | PÁG.:<br>1 / 8 |
| TÍTULO: | Avaliação de Risco de Deslizamento em Macuco | MUNICÍPIO: | Macuco |

## 2 Localização da área – Parque de Exposições Edgar Rodrigues Lutterback – Secretaria de Obras – Macuco/RJ (Coordenadas WGS84 23K 784380.55 E / 7565263.57 S)

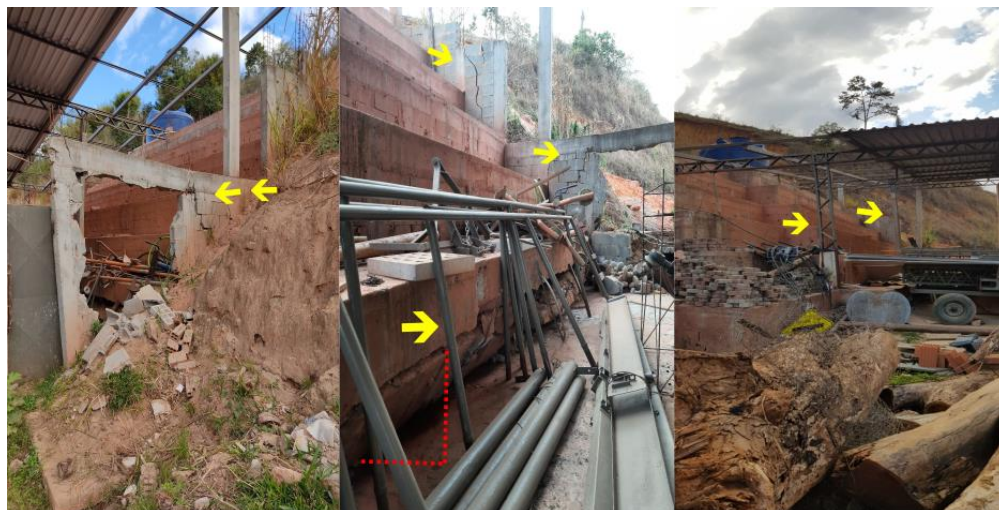
O muro de contenção construído nos fundos do galpão em interface com a encosta apresenta sinais de que o movimento é contínuo desde a sua construção. Trincas em sua estrutura, pilares do telhado inclinados e o deslocamento de cerca de 50 cm da base do muro, que em algumas partes encontra-se bastante danificado, são algumas das evidências de movimentação que indicam que o fenômeno está ativo.

*Figura 2: Da esquerda para a direita: parte do muro do antigo acesso danificado, base do muro de contenção deslocado e pilares do telhado envergados.*

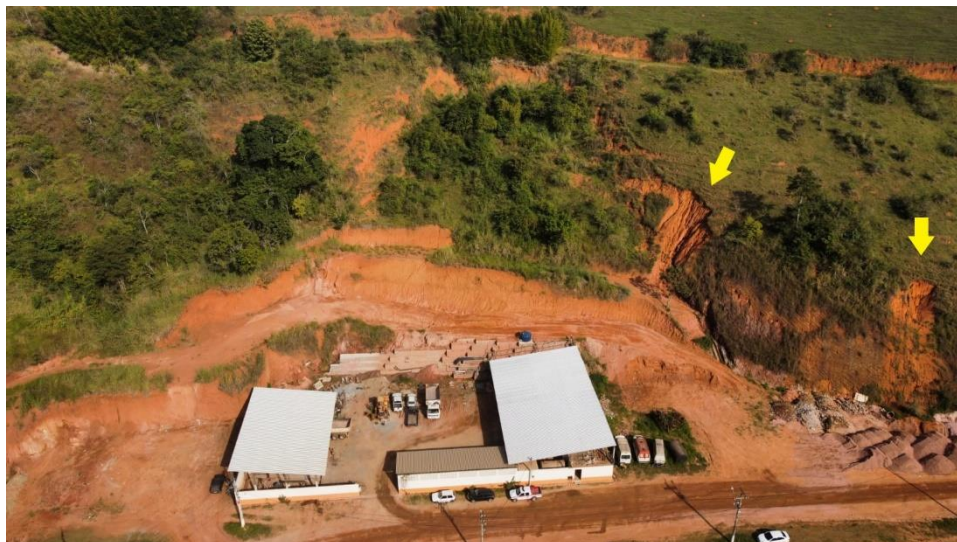
A encosta avaliada apresenta uma série de processos que resultam em rachaduras ao longo do plano da vertente, uma espécie de afundamento concêntrico e uma série de degraus de abatimento, como é possível visualizar na imagem de drone cedida gentilmente pela Defesa Civil de Macuco (figura 3). Além disso, uma voçoroca, importante feição erosiva, formou-se no início do plano de pré-ruptura.

Figura 3: Imagem aérea do processo erosivo. As setas apontam para, consecutivamente: a) voçoroca; b) cicatriz de um movimento de massa anterior.

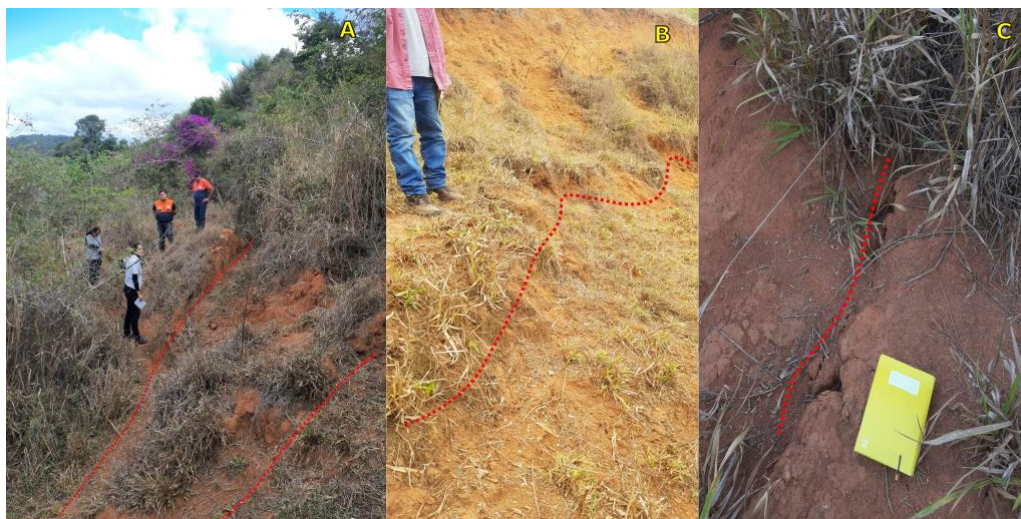
Através desta imagem é possível identificar uma superfície de deformação do solo onde o estágio de pré-ruptura está evoluindo progressivamente, dados os sinais na própria encosta e nas edificações a jusante (figura 4).

Figura 4: Feições na encosta, respectivamente: “A” e “B” degraus de abatimento na encosta e “C” rachadura no solo e desnível entre os dois patamares.

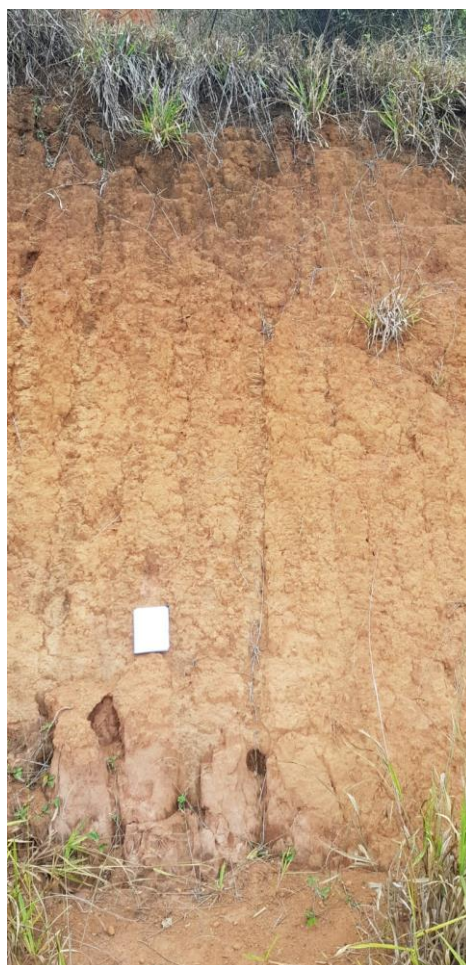
Os materiais envolvidos são de solo argiloso (Podzólico Vermelho-Escuro), bastante alterado, onde foi possível observar perfis métricos, sem envolver blocos ou outros materiais sólidos (figura 5).

*Figura 5: Perfil de análise de campo.*

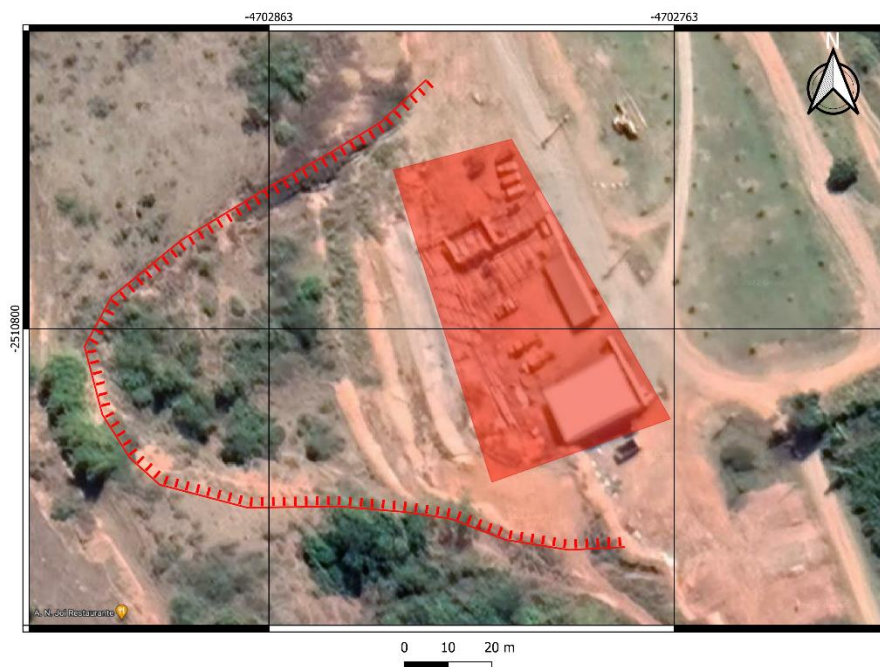
De acordo com as observações em campo, existe um risco muito alto à deflagração do processo de deslizamento dadas as feições apresentadas na morfologia do terreno, como trincas profundas no solo, degraus de abatimento, indícios de movimentação tanto em sua crista como em sua base, sinal esse que coaduna com as patologias apresentadas no muro de contenção, pilares do telhado e outras partes da edificação do galpão da secretaria de obras. Conclui-se que, dados os problemas geológicos-geotécnicos analisados, a permanência dos funcionários na instalação é arriscada, principalmente em períodos chuvosos (figura 6).

Figura 6: Delimitação do material em mobilização na linha com hachuras e o polígono de risco traçado no galpão e demais áreas de convivência dos funcionários da secretaria de obras.

Considerando a altura e o volume de material da encosta, assim como sua distância para o galpão da secretaria, a aproximação da estação chuvosa na região é um fator que pode finalmente romper de maneira destrutiva as forças de coesão que ainda atuam de forma lenta e gradual no talude. Tal processo pode danificar em maior grau a edificação, assim como expor os funcionários do local a essas intempéries. Apesar da água ser um relevante condicionante, ela não é imprescindível e, mesmo com baixas chances, o movimento episódico pode ocorrer mesmo em dias não chuvosos. Basta apenas que as forças cisalhantes, que culminam no movimento, sejam maiores que a força normal e que mantém os materiais envolvidos em equilíbrio e estáveis.

Com isso, a equipe do DRM-RJ recomenda uma minuciosa investigação geotécnica do solo através de sondagens antes da realização de qualquer outra obra de contenção. Qualquer intervenção no terreno, mesmo que benéfica no curto prazo, pode piorar a instabilidade na encosta a longo prazo. O ideal é que, primeiro, seja realizado o estudo do solo (textura, composição, mineralogia) para que depois seja feita a obra de contenção adequada às

características desse solo. Sem estudo prévio as contenções são ineficientes e ainda podem ampliar os danos de uma possível ruptura dado o peso das estruturas.
