| DOCUMENTO:<br><br><b>Parecer Técnico</b> | DATA.:<br><br>11/08/2022 | PÁG.:<br><br>1 / 8 |
| TÍTULO:<br><br>Avaliação de Risco de Deslizamento em Macuco | MUNICÍPIO:<br><br>Macuco | |

Em atenção à solicitação da Coordenadoria Regional de Defesa Civil da Serrana II por meio do Processo SEI-270013/000180/2022, o DRM-RJ realizou, no dia 11 de agosto de 2022, uma vistoria ao Bairro da Barreira, local conhecido como Morro da Araponga, no município de Macuco, estado do Rio de Janeiro.

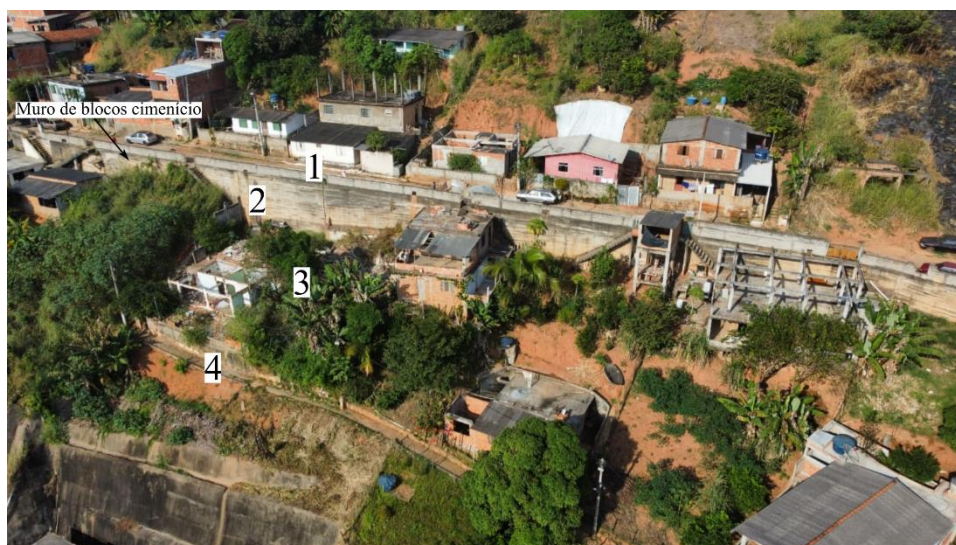
Durante a vistoria foram identificadas quatro localidades de importância (figura 2): 1- Travessa Benedito Castro Candinho; 2- Muro de bloco cimentício; 3- Casas demolidas e interditadas a jusante do muro; 4- Via a jusante do muro.

Figura 2: Imagem frontal do muro de contenção com os pontos críticos observado. 1) Via e casas; 2) Muro de bloco cimentício; 3) Casas demolidas a jusante do muro; 4) Calçamento.

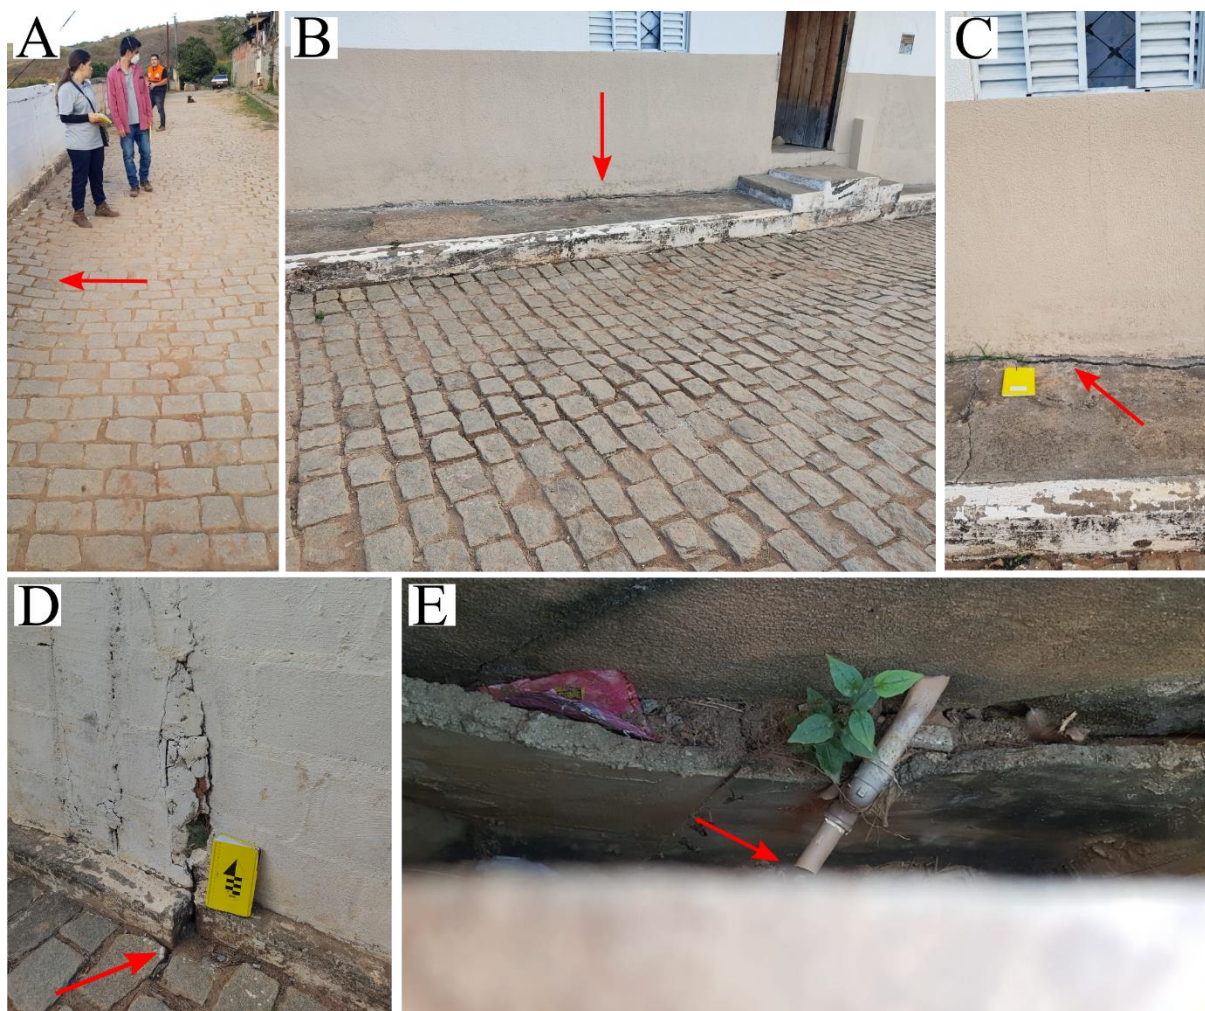
1) A via apresenta indícios de formação de abatimento por aterro e ondulações em sua extensão (figura 3A), além de trincas nas residências a montante do muro de contenção (figura 3B e 3C). O sistema de drenagem da via está comprometido devido à danos aos bueiros e rompimento de canos de PVC (figura 3D) e o meio fio da via próximo ao muro de contenção está cisalhado (figura 3E). Com isso, o muro de concreto foi afetado, apresentando rachaduras (figura 3E).

Figura 3: Localidade 1. A) Ondulações (seta vermelha) na Travessa Benedito Castro Candinho; B) Trinca (seta vermelha) em casa localizada na Travessa; C) Detalhe da trinca observada na imagem B; D) Meio fio cisalhado (seta vermelha) e muro rachado devido ao cisalhamento; E) Tubo de PVC danificado (seta vermelha) e concreto danificado em bueiro na via.

De acordo com as observações feitas em campo existe um risco alto para a deflagração de um processo disruptivo que possa vir a atingir as moradias a montante e a jusante da via de acesso visitada no Morro do Araponga (Travessa Benedito Castro Candinho). A equipe do DRM-RJ, após analisar os problemas geológicos-geotécnicos da área, recomenda o monitoramento constante da região, principalmente em dias chuvosos. Devido à complexidade dos processos que estão ocorrendo, há a necessidade da avaliação de um profissional engenheiro para indicar a melhor obra de contenção que possa atender a população que habita o local. A equipe ressalta que a não elaboração e execução de um bom projeto de contenção ou de evacuação da área pode causar transtornos maiores de perda material e social dados os indícios observados.

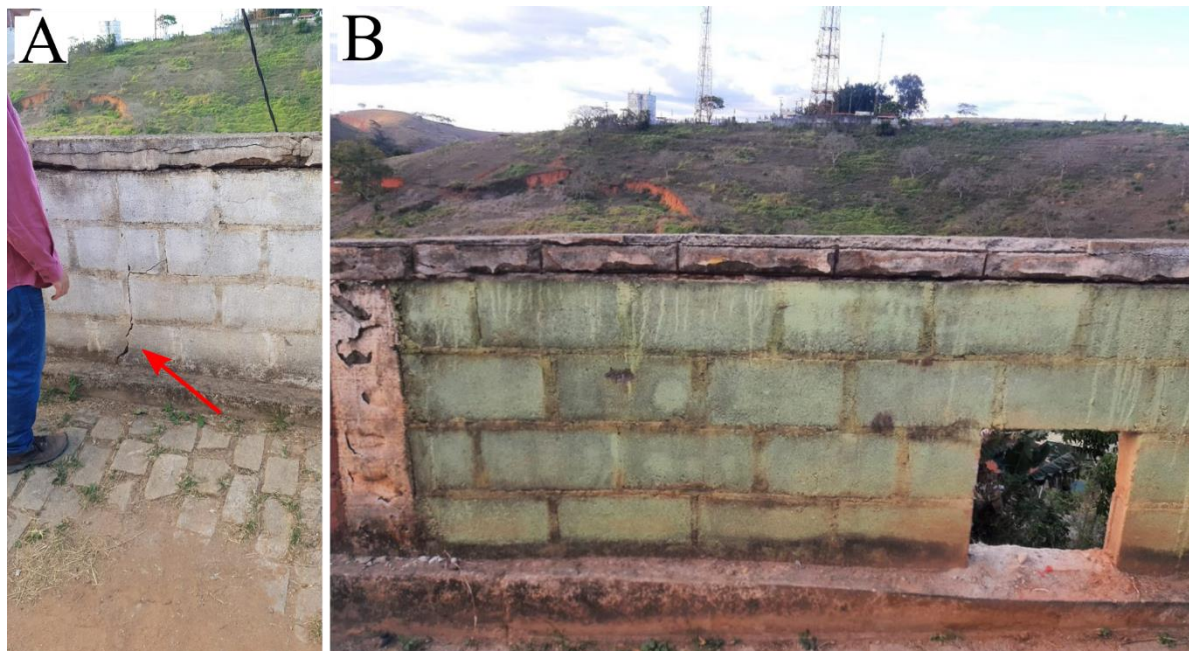
O muro de concreto próximo a Travessa apresenta rachaduras (figura 4A) e deslocamento do concreto, deixando vigas de aço visíveis (figura 4B). Além disso, possui embarrigamento e inclinação paralela a direção do movimento (para jusante).

Figura 4: Muro de concreto próximo a Travessa. A) Rachaduras e trincas indicadas pela seta vermelha; B) Deslocamento do concreto.

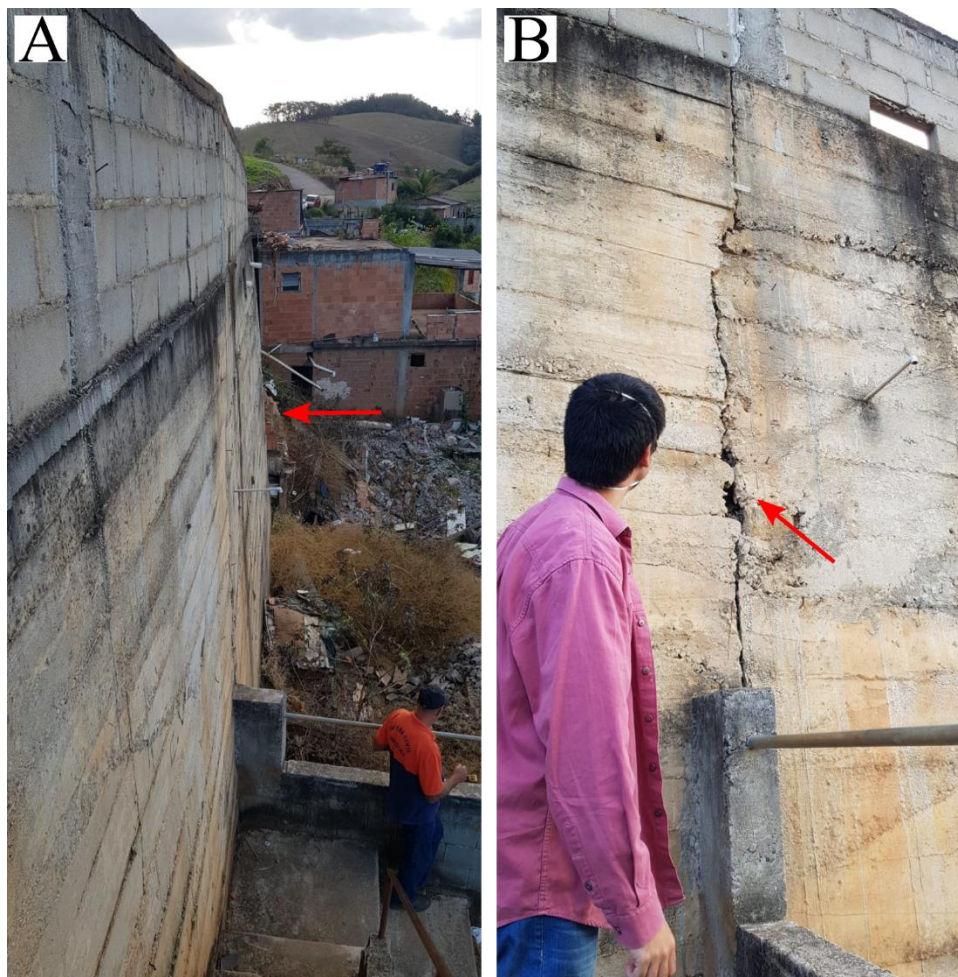
2) O muro de bloco cimentício tem aproximadamente 6 m de altura, apresenta embarrigamento (figura 5A), trincas e rachaduras (figura 5B) sendo monitoradas pela Defesa Civil local através de placas de vidro coladas nas mesmas, que racham ao indício de movimento do muro. A construção possui poucos drenos ao longo de sua extensão. A escada de acesso também possui trincas e rachaduras.

Figura 5: Muro de bloco cimentício . A) Embarrigamento do muro (seta vermelha); B) Rachadura no muro indicada pela seta vermelha.

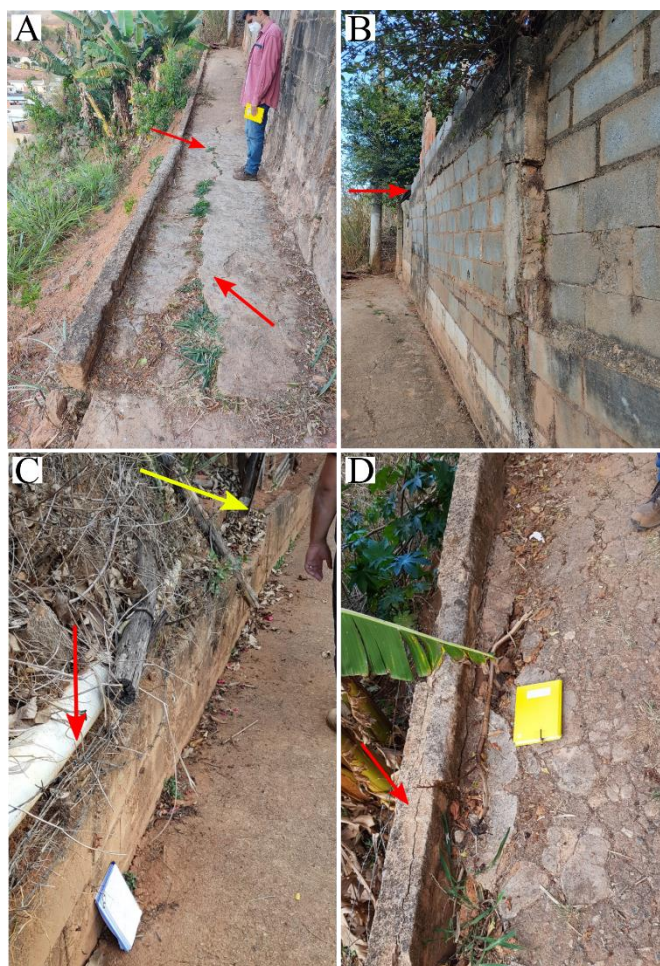
4) Neste trecho, as construções apresentam patologias semelhantes: Na figura 6A é possível identificar uma pequena via que apresenta trincas e abatimento por aterro ao longo de sua extensão ; na figura 6B, o muro de concreto, com aproximadamente 2m de altura, apresenta rachadura, cisalhamento e sinais de embarrigamento; na figura 6C, há um pequeno muro, com aproximadamente 50 cm de altura, também com embarrigamento e desalinhamento em sua

continuidade e, por fim, na figura 6D o meio fio da via apresenta uma série de rachaduras e também está desalinhado.

Figura 6: Via a jusante do muro de bloco cimentício. A) Trincas e abatimento no calçamento (setas vermelhas); B) Muro de concreto com inclinação em direção à via (seta vermelha); C) Embarrigamento (seta vermelha) e desalinhamento do muro (seta amarela); D) Meio fio com trincas (seta vermelha).
