## FICHA DE CAMPO

**MD\_ÁguaFria\_183**

**MD\_ÁguaFria\_183\_JP\_TS\_\_10**

**Osmar Nascimento, 191**

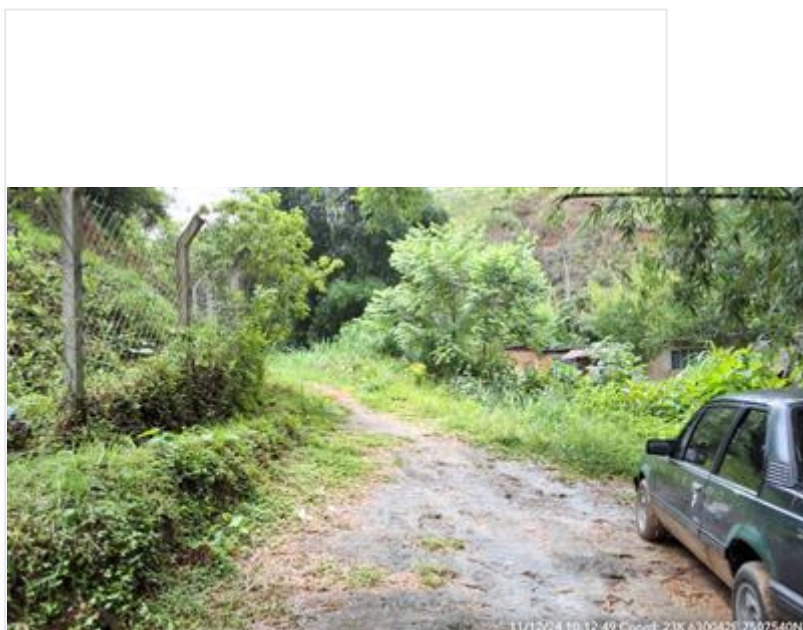
Foto\_acesso-20241211-131248.jpg

**A pé**

**Não Pavimentado**

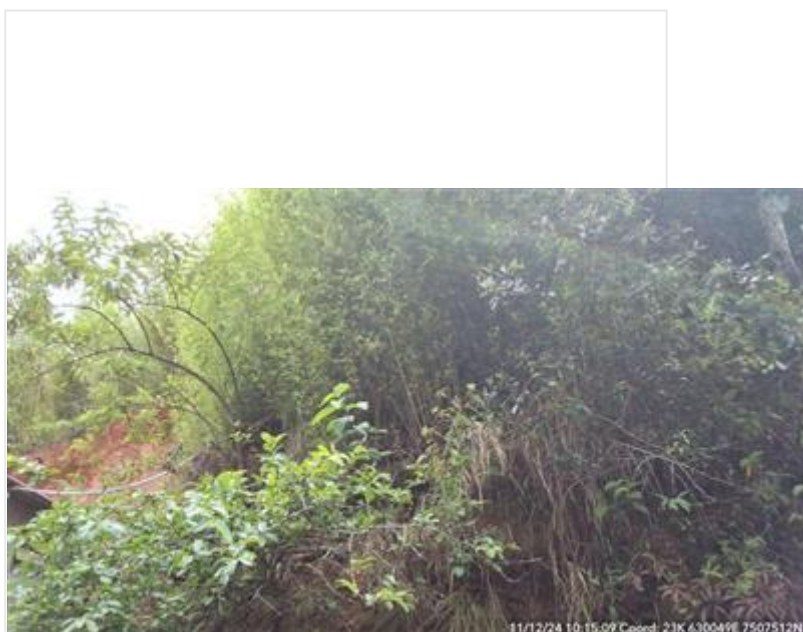
Foto\_encos\_nat-20241211-131508.jpg

**5 - 20m**

**60**

**Encosta apresentando inclinação significativa, com vegetação densa no topo e esparsa no restante da encosta**

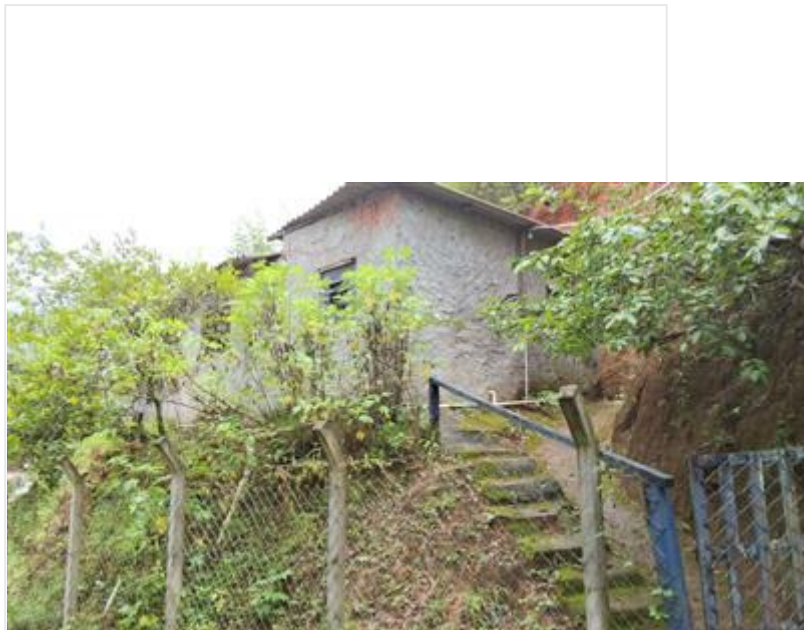
Foto\_cort\_mult-20241211-131502.jpg

**1 - 5m**

**80**

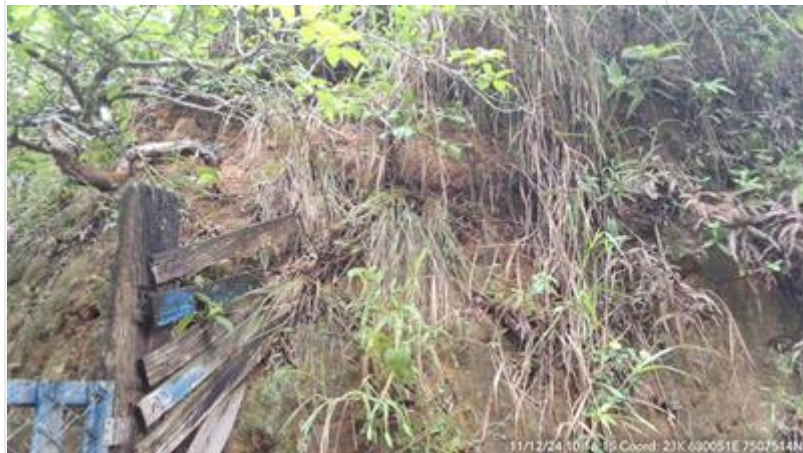
Foto\_material-20241211-131614.jpg

- **Solo residual**
- **Rocha alterada**

**Camada espessa de solo com rocha alterada na base**

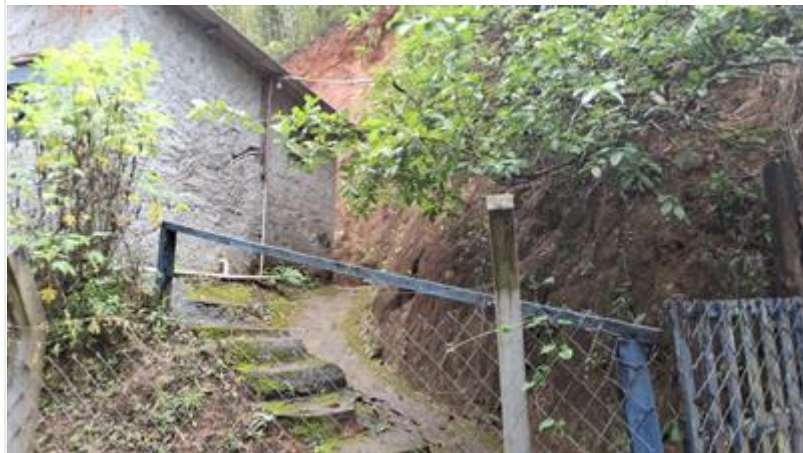
Foto\_talude\_casa-20241211-131533.jpg

**1 - 2m**

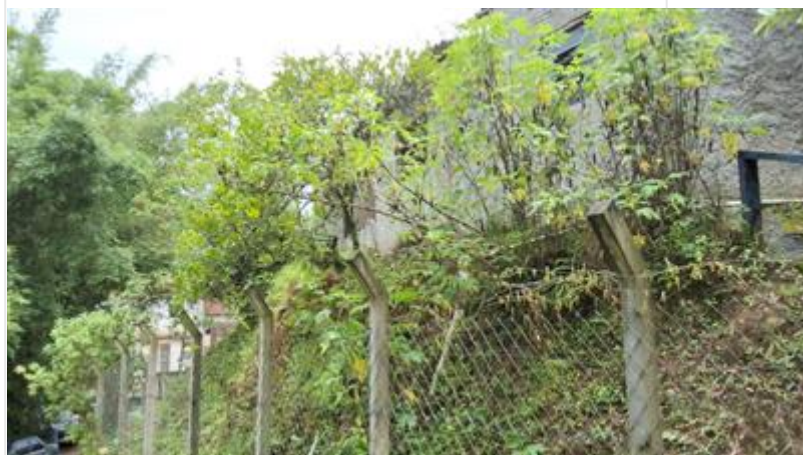
Foto\_topo\_talude\_casa-20241211-131603.jpg

**1 - 2m**

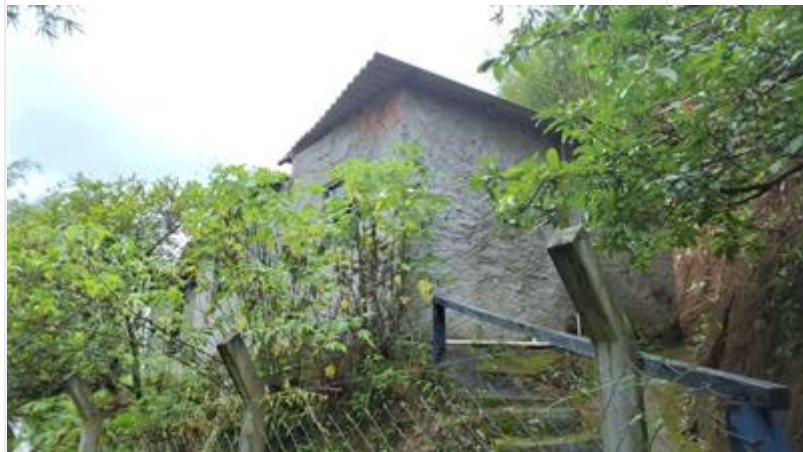
Foto\_vulnerabilidade-20241211-131700.jpg

**Alvenaria**

**Alta: Danos estruturais esperados com excessivas deformações das estruturas, colapso parcial dos domicílios**

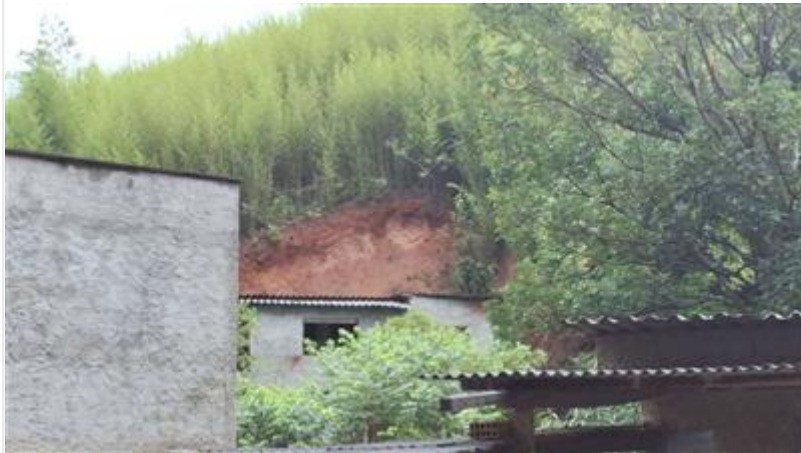
Foto\_Cicatrizes-20241211-132126.jpg

- **Ângulos negativos**
- **Cicatrizes**
- **Erosão laminar**

**O acesso à moradia foi negado pelo morador. A distancia, observa-se a presença de cicatriz de deslizamento de grande porte nos fundos da residência, que dista em aproximadamente 1 metro da encosta. A crista da encosta exhibe pacote de solo com inclinação negativa. Na porção frontal da moradia, um talude de corte apresenta feições erosivas em estado avançado. A vulnerabilidade do imóvel também é um importante fator a ser destacado.**

- **Sirenes**
- **Nudec**
- **Sinalização e Orientação de Alerta**
- **Educação e Conscientização da população**

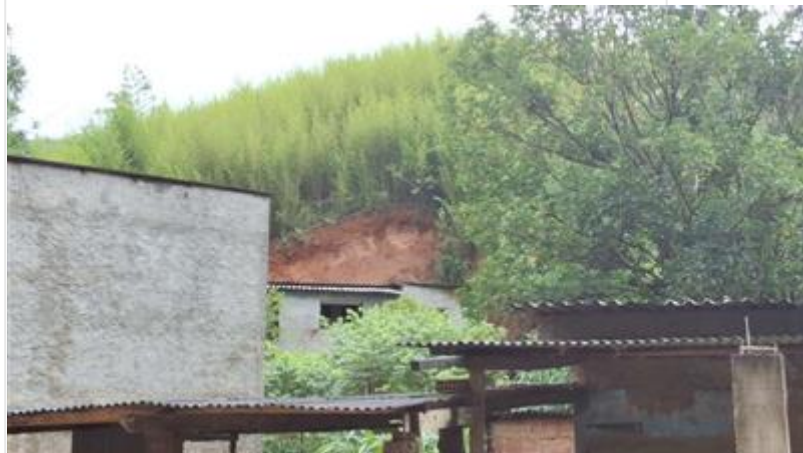
Foto\_deslizamento-20241211-132140.jpg

**Planar**

**Deslizamento em camada espessa de solo, deixando a crista da encosta em negativo**

**Muito Alto**

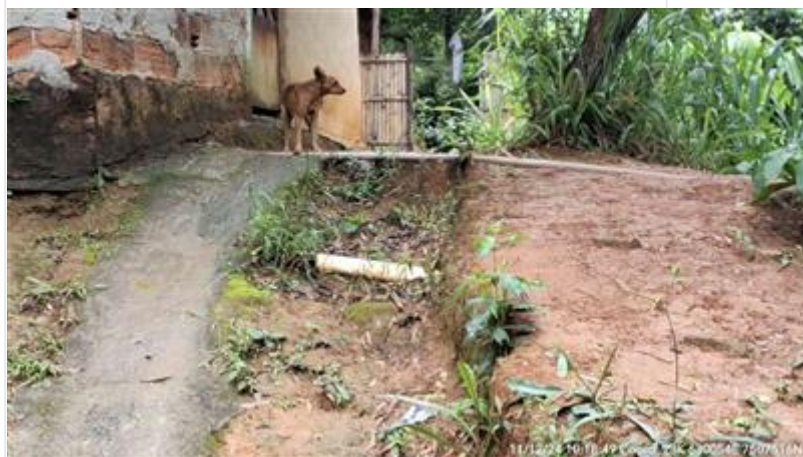
Foto\_agua-20241211-131848.jpg

**Concentração de água em superfície (enxurrada)**

- **Inexistente**
