## FICHA DE CAMPO

**MD\_ÁguaFria\_183**

**MD\_ÁguaFria\_183\_JP\_TS\_\_8**

**Comendador Azevedo, 65g**

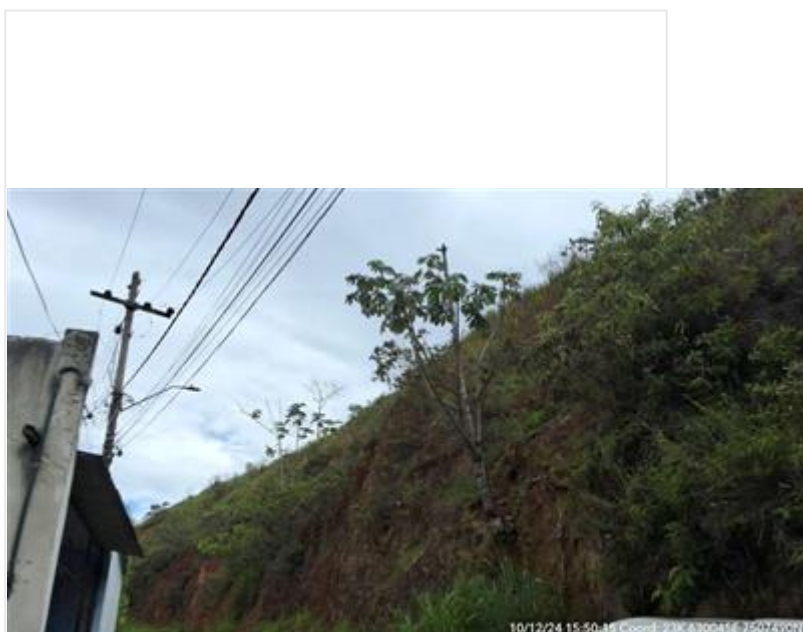
Foto da encosta natural:

**20 - 50m**

**55**

**Taludes de corte de baixa altura e alta inclinação, com casas encaixadas e beirando um canal. A montante das edificações há encosta natural com diversos pulsos de deslizamento**

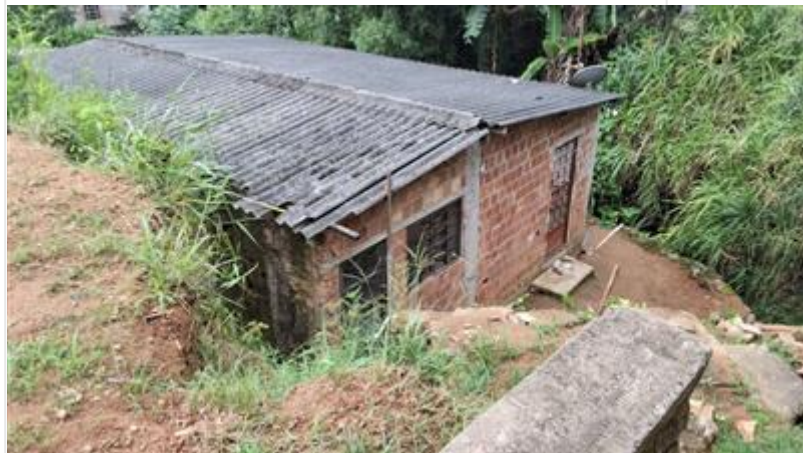
Foto do talude de cortes múltiplos:

**1 - 5m**

**90**

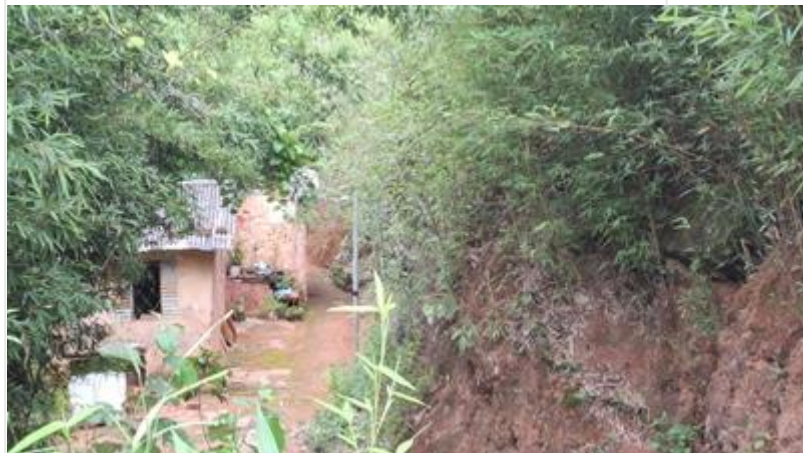
Foto Distância talude – casa

**Nulo**

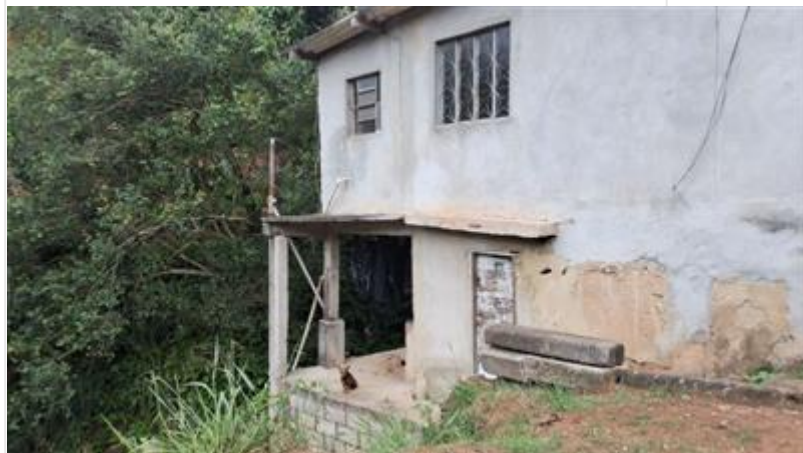
Foto Distância topo do talude - base da casa

**Nulo**

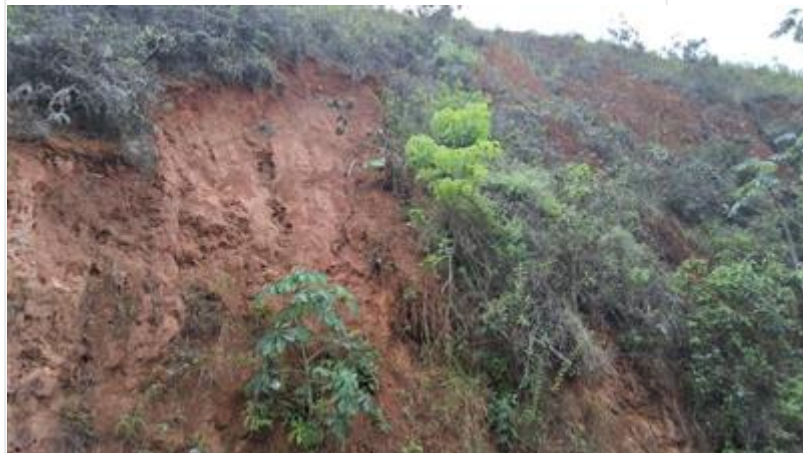
Foto do deslizamentos:

**Planar**

**Diversos pulsos de deslizamento em corte de via a montante das edificações, solo espesso e com grande potencial destrutivo**

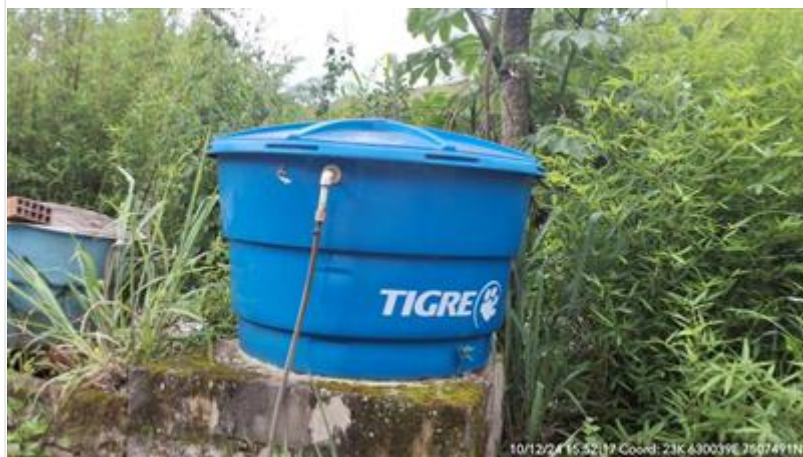
Foto da presença de água:

**Concentração de água em superfície (enxurrada)**

- **Inexistente**
