## FICHA DE CAMPO

**MD\_ÁguaFria\_183**

**MD\_ÁguaFria\_183\_JP\_TS\_\_9**

**Osmar Nascimento**

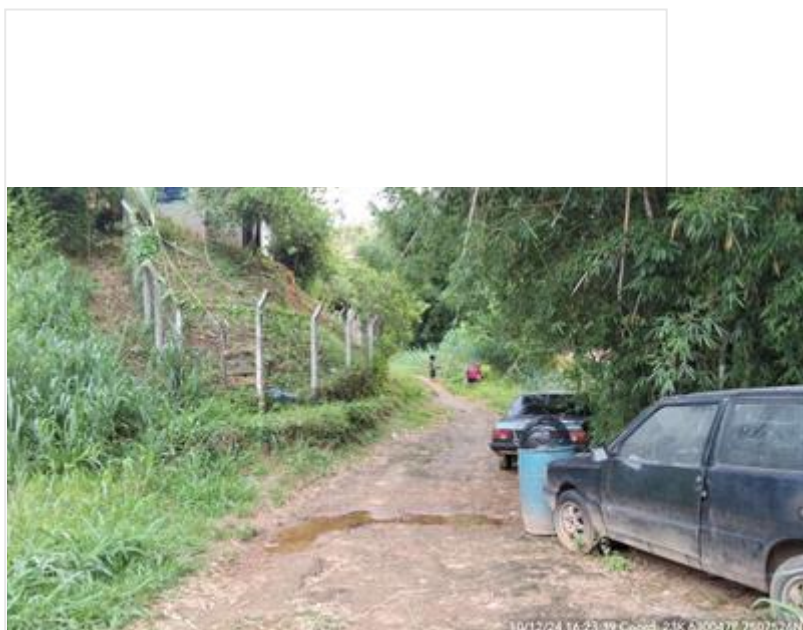
Foto do acesso:

**A pé**

**Não Pavimentado**

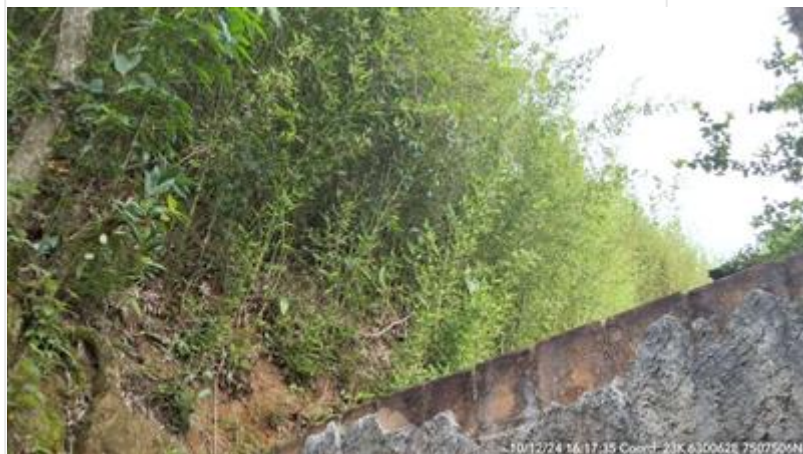
Foto da encosta natural:

**5 - 20m**

**70**

**Terreno proximo a córrego, com encosta inclinada e vegetação rasteira**

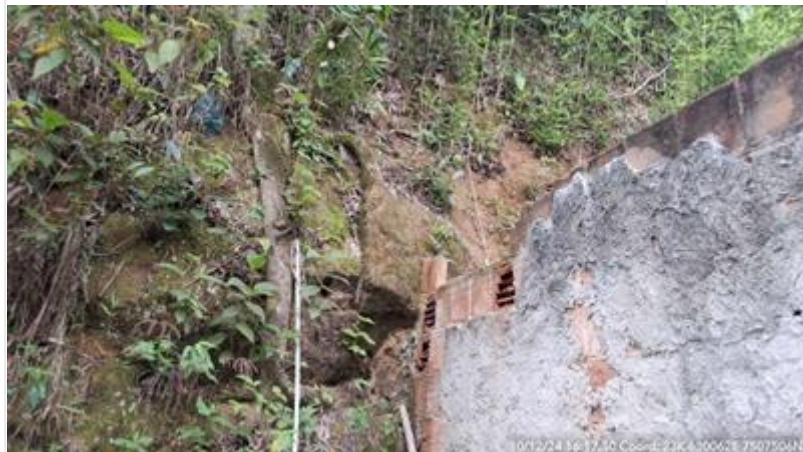
Foto do material predominante:

- **Solo residual**
- **Rocha alterada**
- **Colúvio**

**Pacote espesso de solo, com rocha alterada em porções basais**

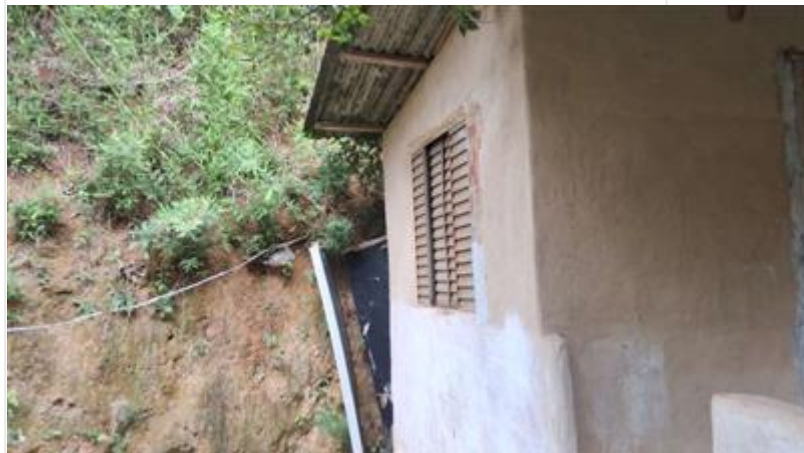
Foto Distância talude – casa

**Nulo**

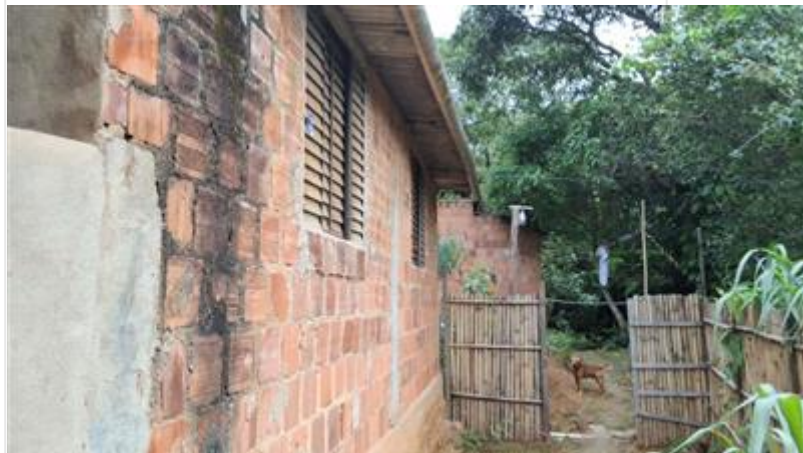
Foto do Vulnerabilidade:

**Alvenaria**

**Média: Danos esperados relacionados a trincas e colapso parcial nas paredes**

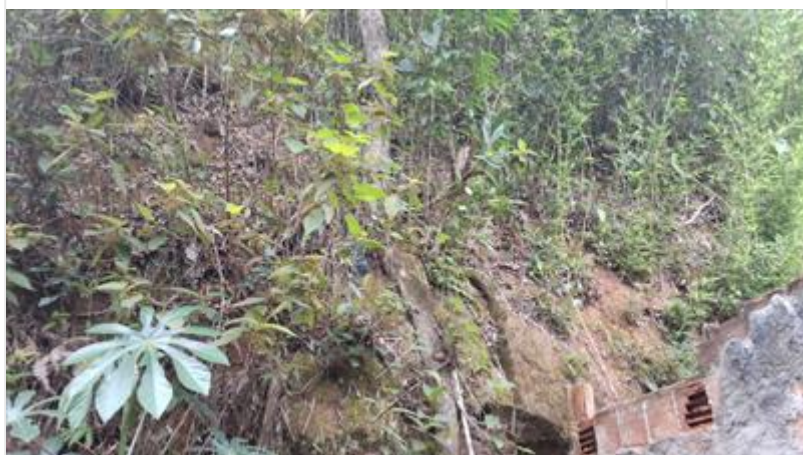
Foto Erosão Laminar

- **Erosão laminar**

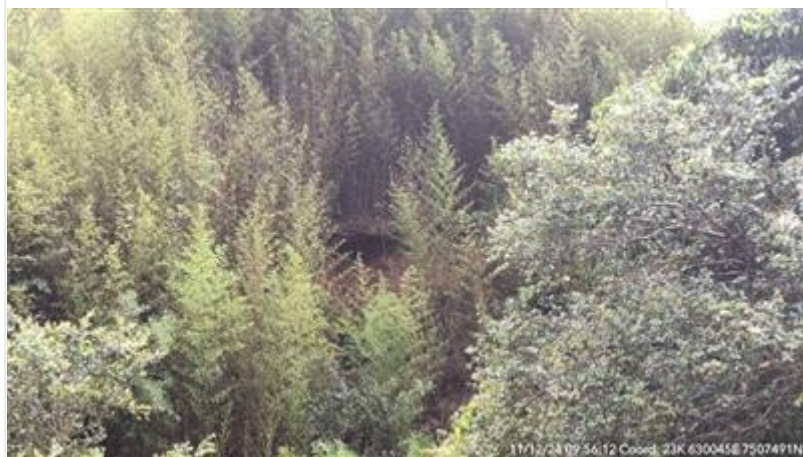
Foto do deslizamentos:

**Planar**

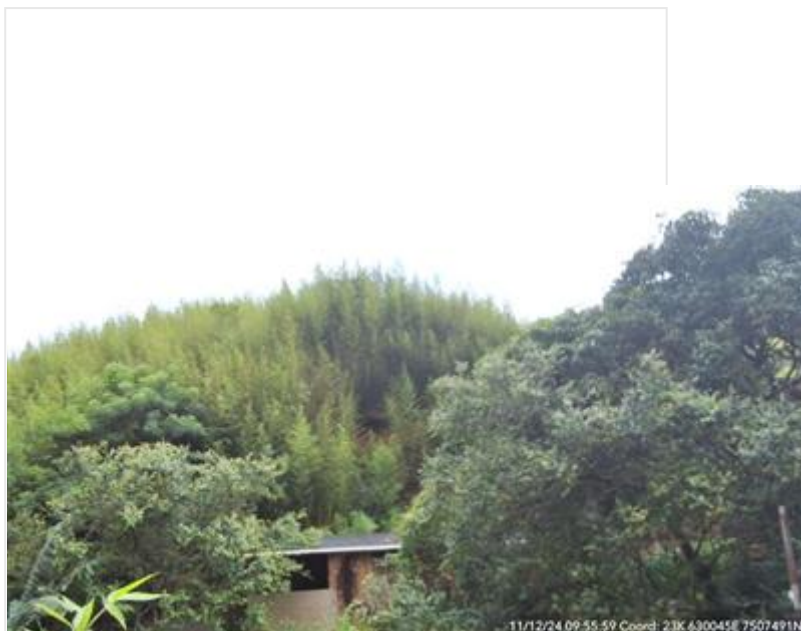
Foto1

**Crista da encosta em negativo**

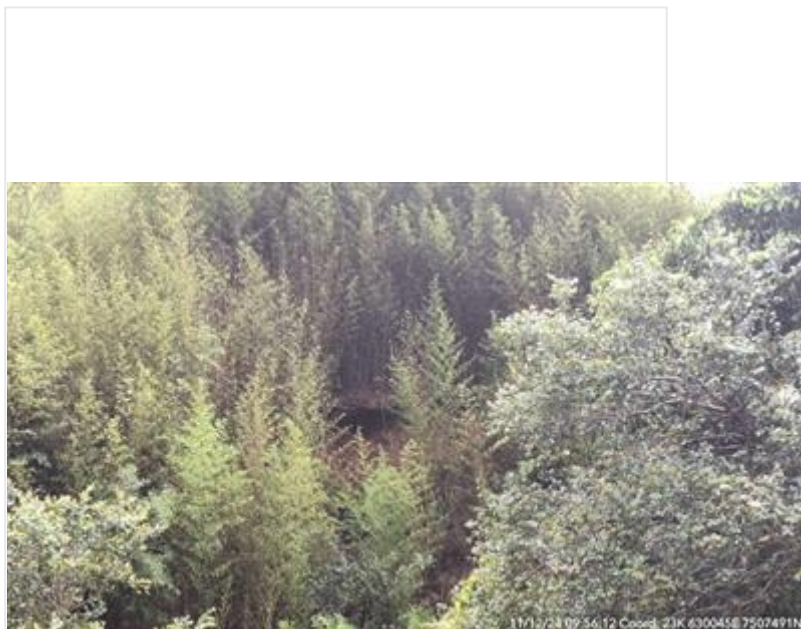
Foto2

**Não obtivemos acesso as moradias, mas de acordo com vizinho houve movimento de massa ao fundo de uma das moradias. Através da imagem aérea observa-se feição que se assemelha a um degrau de abatimento à montante das moradias e topo do movimento foi observado pelo outro lado da rua.**

**Cicatriz indicando processo de movimento de massa ativo**
