## FICHA DE CAMPO

**MD\_Centro\_222**

**MD\_Centro\_222\_AS\_DS\_\_1**

**Alfredo Ferreira 321**

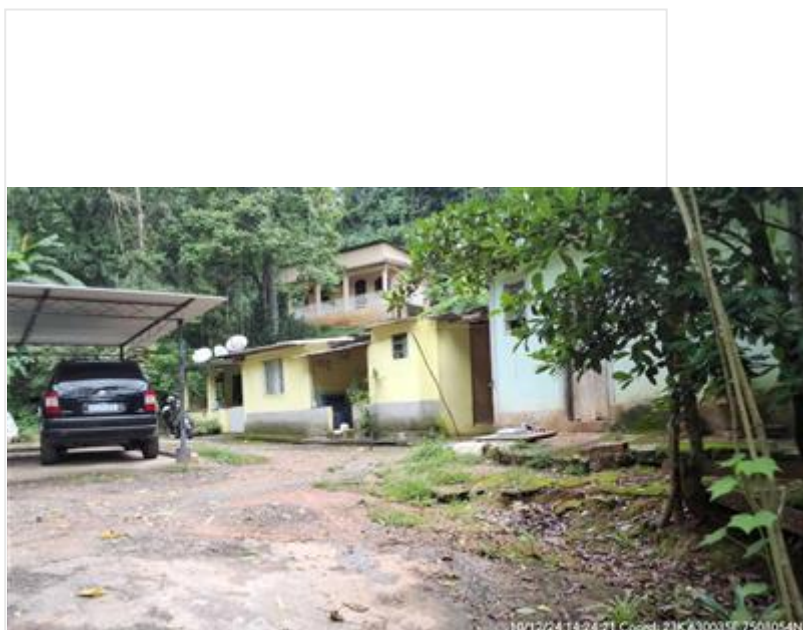
Foto do acesso:

**Veicular**

**Não Pavimentado**

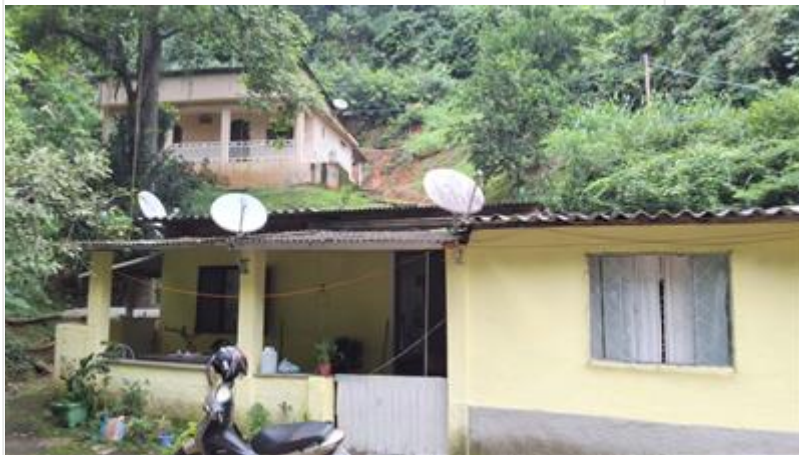
Foto do talude de cortes múltiplos:

**1 - 5m**

**80**

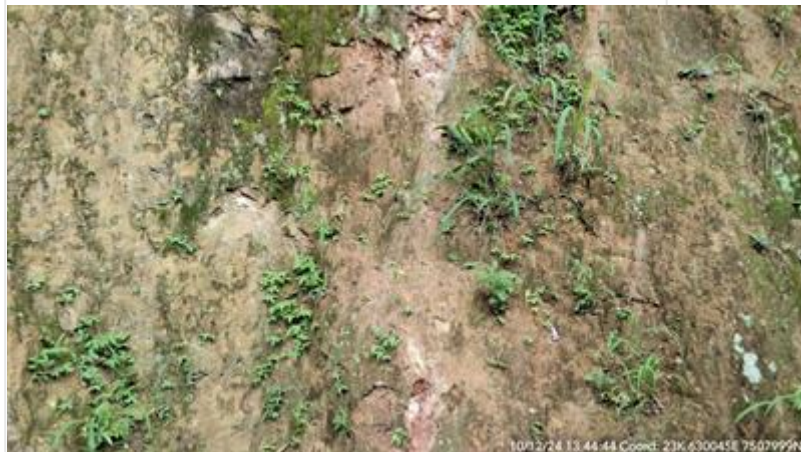
Foto do material predominante:

**Espessa camada de solo residual**

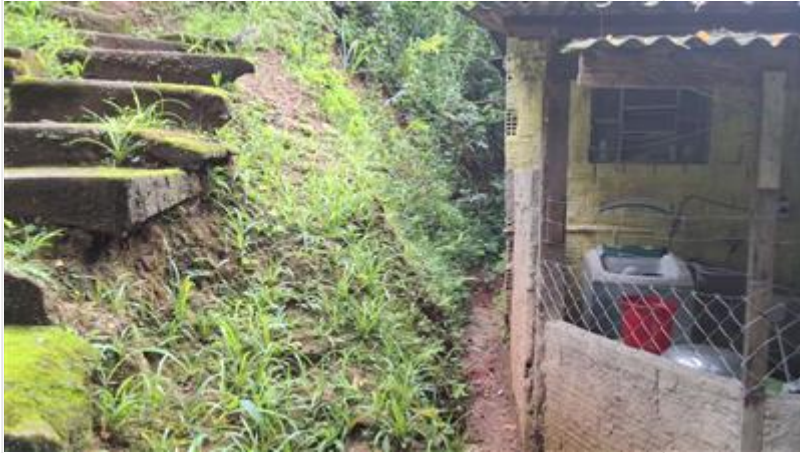
Foto Distância talude – casa

**Nulo**

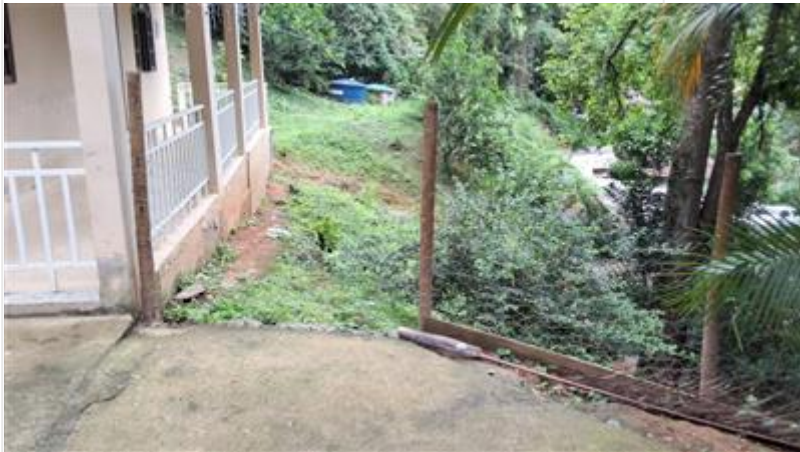
Foto Distância topo do talude - base da casa

**1 - 2m**

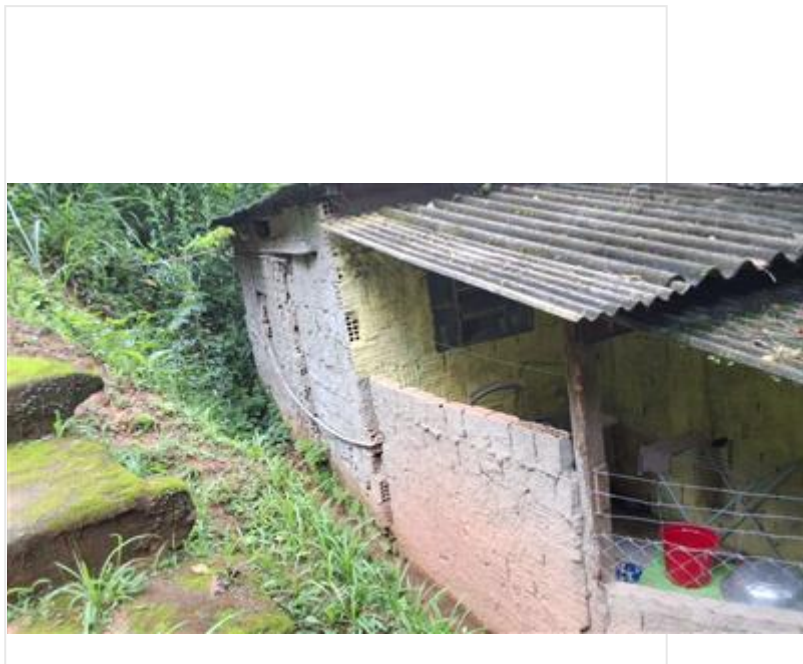
Foto do Vulnerabilidade:

**Alta: Danos estruturais esperados com excessivas deformações das estruturas, colapso parcial dos domicílios**

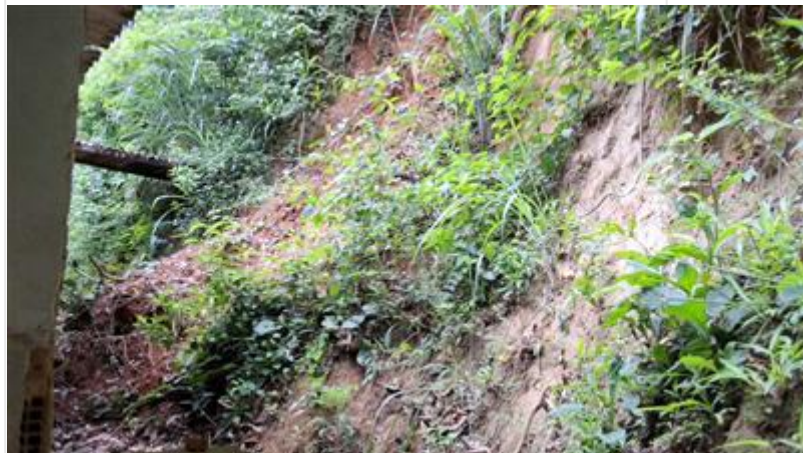
Foto do deslizamentos:

**Planar**

**Processos erosivos ativos, com atingimento de imóveis tanto por movimentação de massa quanto de árvores. Colapso parcial da varanda a montante a cerca de 20 anos.**

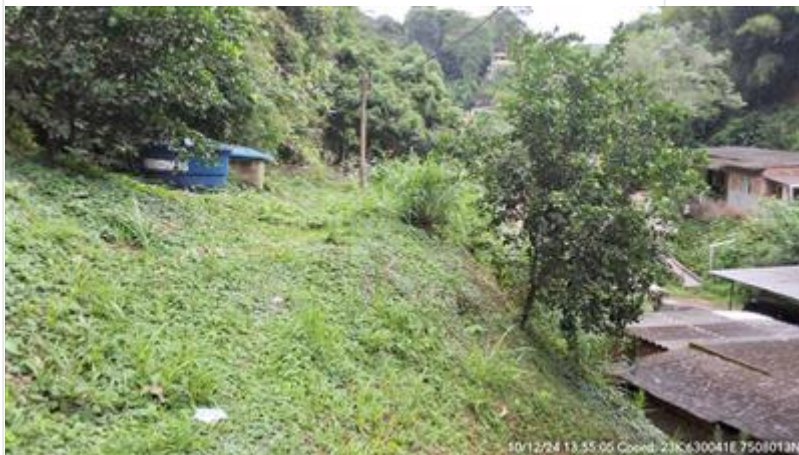
Foto da presença de água:

**Concentração de água em superfície (enxurrada)**

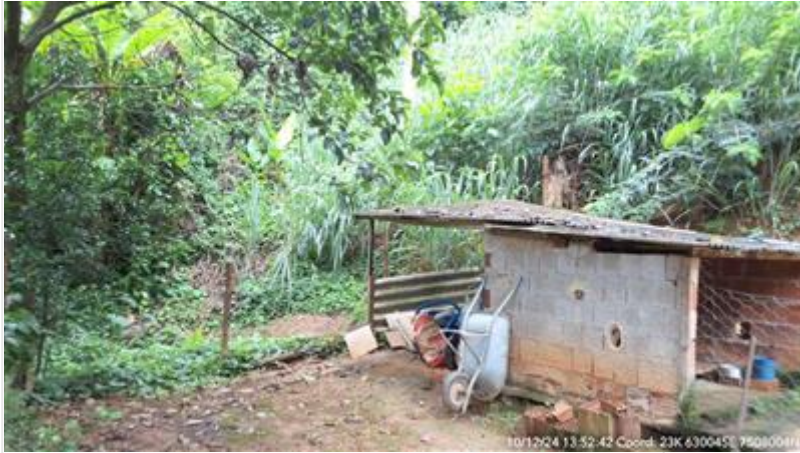
Foto1

**Lateral ao canil da residencia um caminho de água que segundo moradora cai muita água barrenta.**
