## FICHA DE CAMPO

**MD\_Centro\_222**

**MD\_Centro\_222\_AS\_DS\_\_10**

**Lucindo Moura 242**

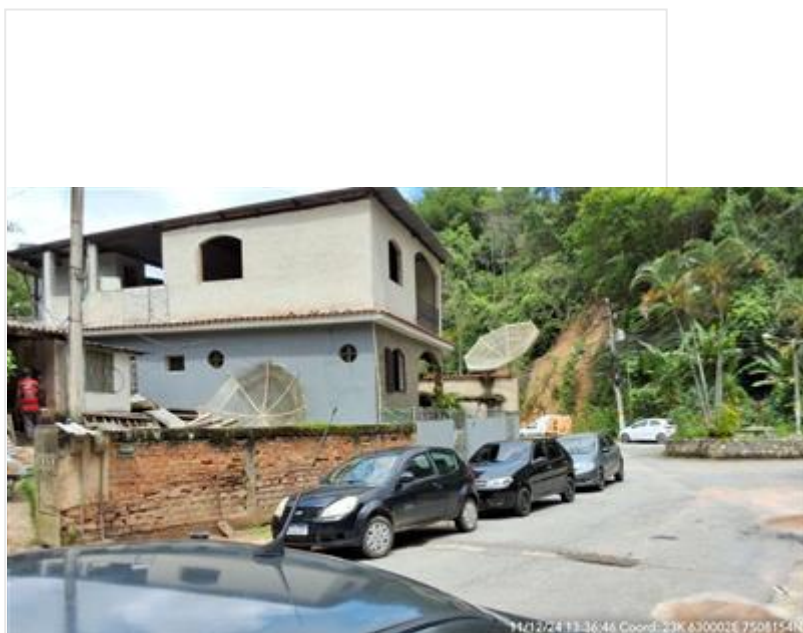
Foto do acesso:

**Veicular**

**Pavimentado**

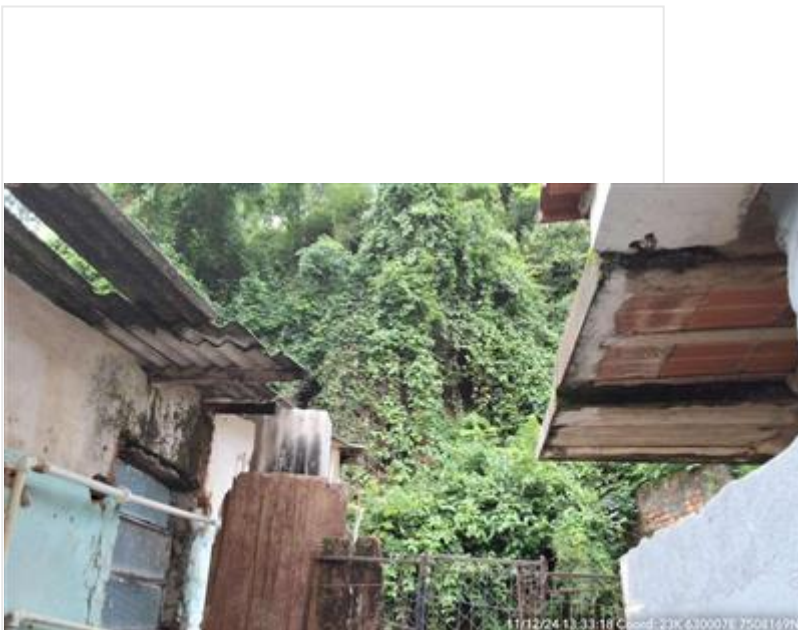
Foto da encosta natural:

**5 - 20m**

**60**

**Local com corte único e de encosta natural com presença de inúmeras árvores de grande porte.**

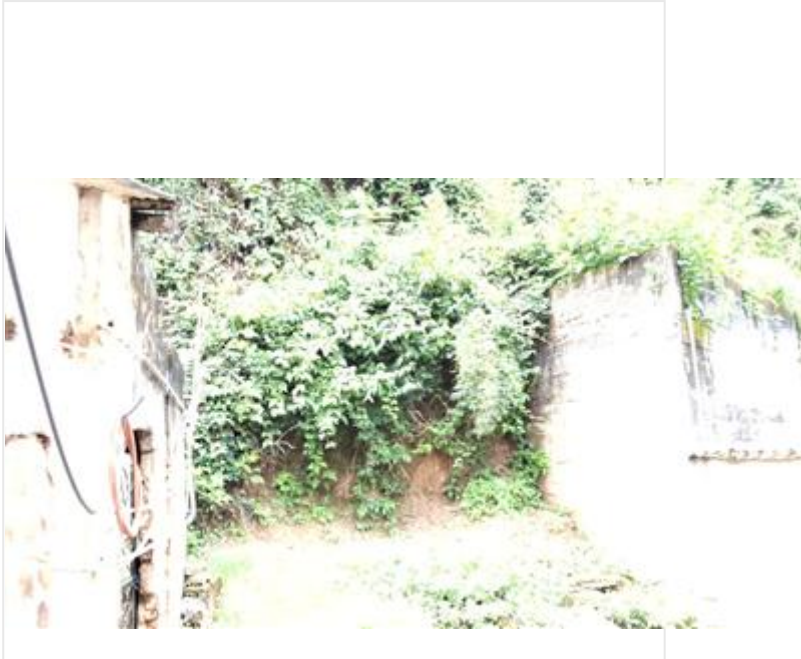
Foto do talude de corte único:

**1 - 5m**

**80**

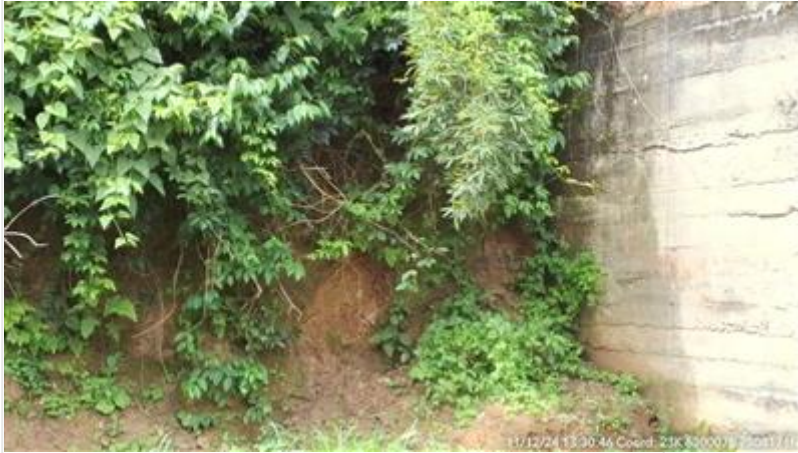
Foto do material predominante:

- **Solo residual**
- **Rocha alterada**

**Foi observado a presença de solo residual na porção superior e na base foi vista a presença de rocha alterada, porém não foi possível identificar o grau de alteração do material.**

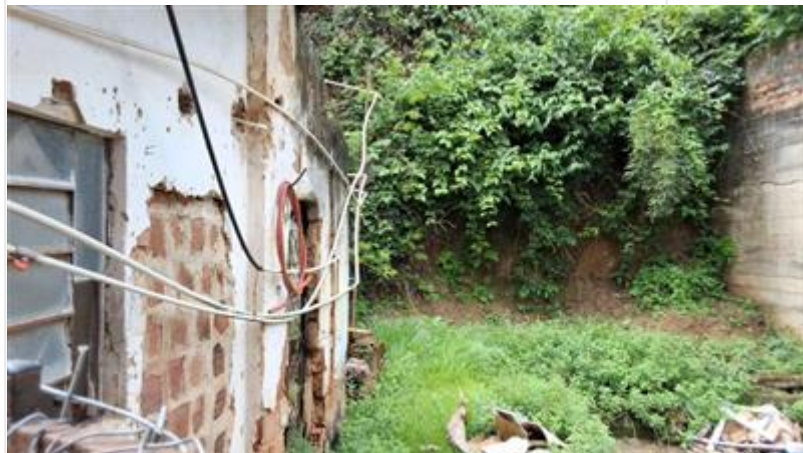
Foto Distância talude – casa

**1 - 2m**

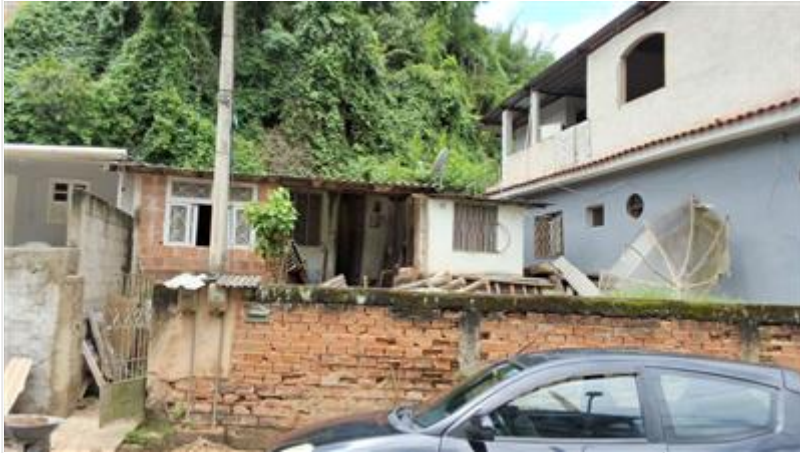
Foto do Vulnerabilidade:

**Alta: Danos estruturais esperados com excessivas deformações das estruturas, colapso parcial dos domicílios**

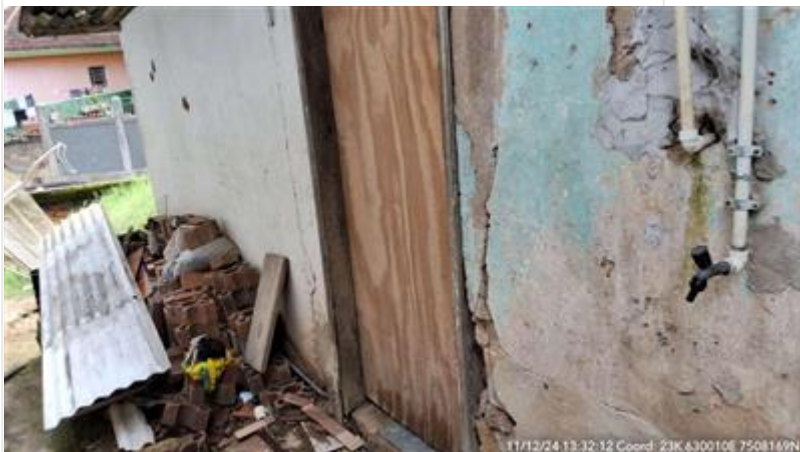
Foto Trincas em moradias

**Local com moradias de alta vulnerabilidade, histórico de deslizamentos em 2007 com atingimento e colapso parcial das estruturas do imóvel. Foram observadas trincas na moradia, processos erosivos nos fundos da casa e descalçamento das moradias. Ressalta-se que atualmente uma das moradias foi reformada e não apresenta avarias em visada frontal, porém a outra moradia apresenta todas as avarias mencionadas anteriormente.**

- Sirenes
- Nudec
- Sinalização e Orientação de Alerta
- Educação e Conscientização da população

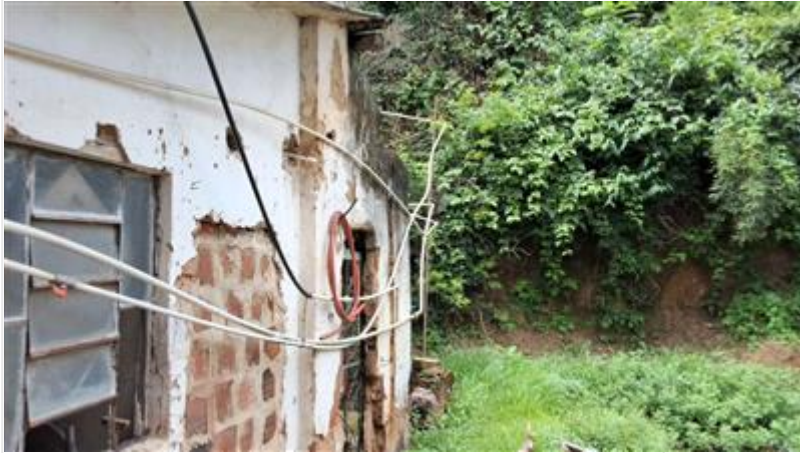
Foto Estrutura colapsada

**Foram observadas feições erosivas e danos estruturais. Segundo relato a última grande mobilização de material foi na chuva de 2007 com atingimento e colapso parcial da edificação.**

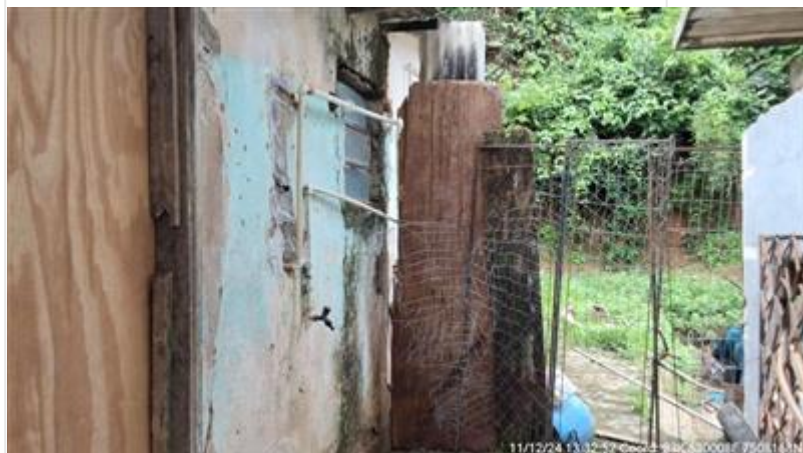
Foto da presença de água:

- **Sem vazamento aparente**

- **Inexistente**

**Sem mina aparente**
