## FICHA DE CAMPO

**MD\_Centro\_222**

**MD\_Centro\_222\_AS\_DS\_\_11**

**Custodio Moura 168**

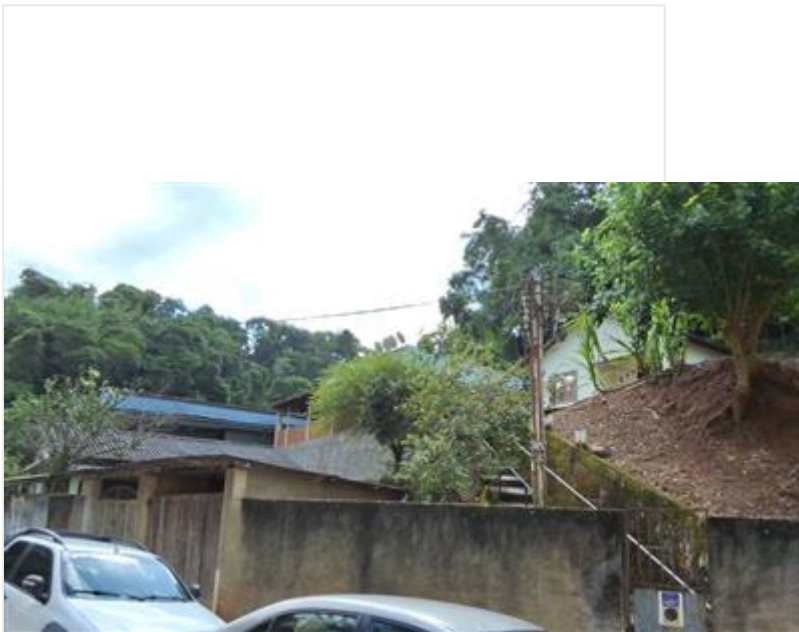
Foto do talude de cortes múltiplos:

- **Taludes de corte múltiplos**

**1 - 5m**

**75**

**Terreno com corte próximo do imóvel na qual são observados raízes expostas e árvores recém podadas.**

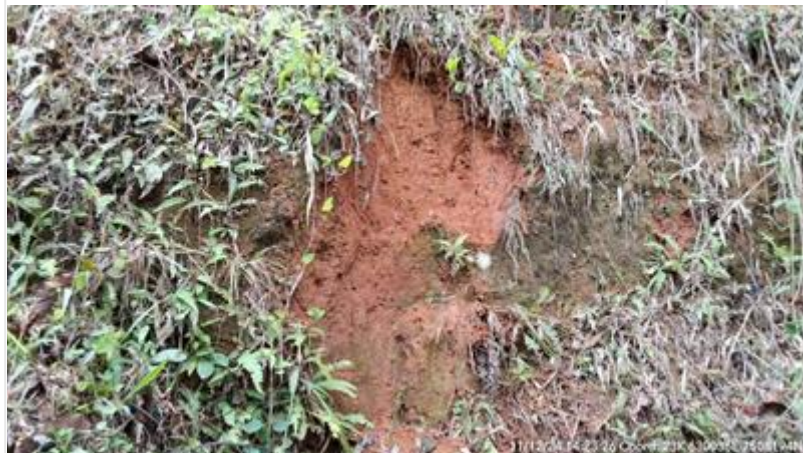
Foto do material predominante:

- **Solo residual**

**Solo residual com muito material solto**

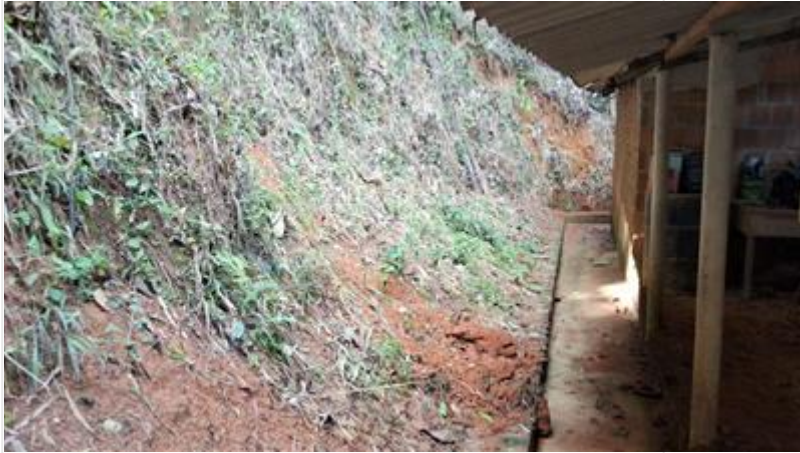
Foto Distância talude – casa

**1 - 2m**

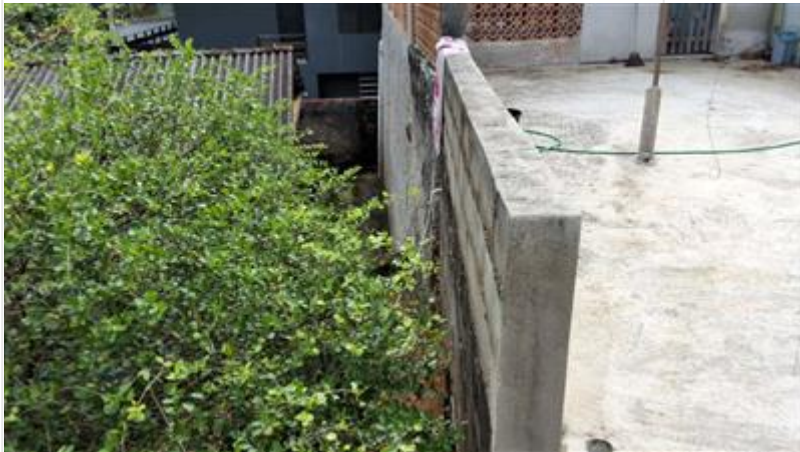
Foto Distância topo do talude - base da casa

**Nulo**

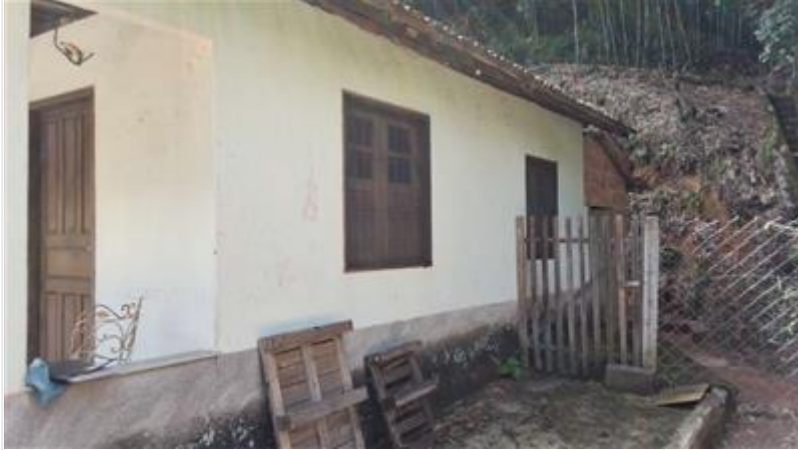
Foto do Vulnerabilidade:

**Média: Danos esperados relacionados a trincas e colapso parcial nas paredes**

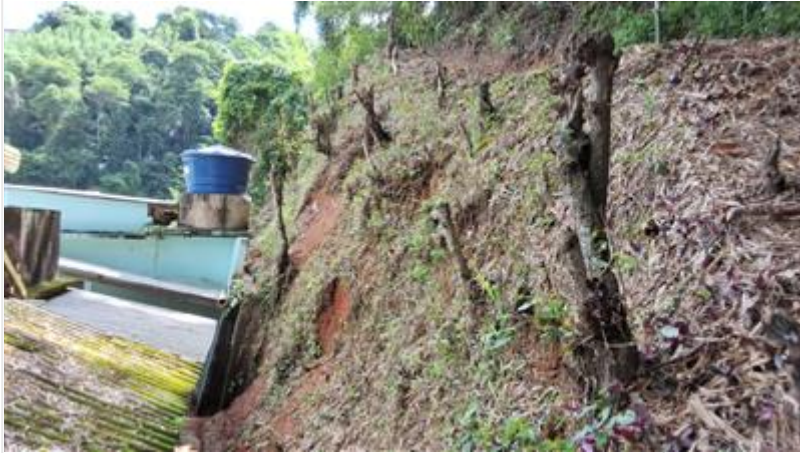
Foto Vegetação/postes inclinadas/tombados

**Histórico de atingimento e pequenas quedas de material nos fundos do imóvel. Atualmente ocorre queda de material inconsolidado da encosta juntamente com queda de espécies vegetais.**

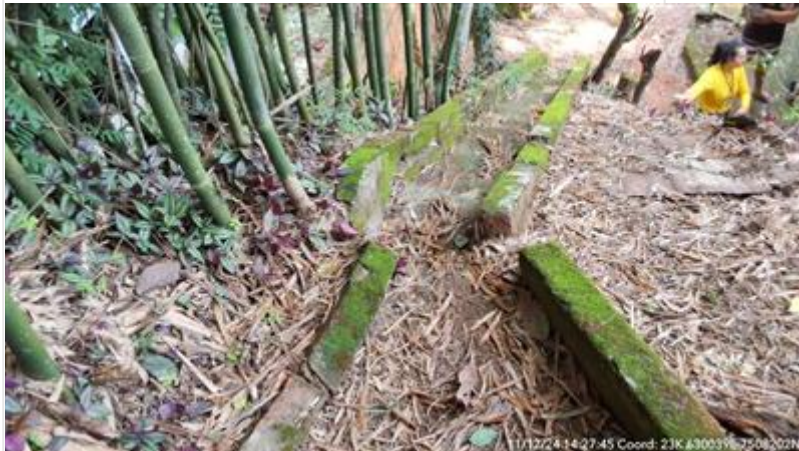
Foto da presença de água:

**Concentração de água em superfície (enxurrada)**

- **Precário**

**Ressalta-se que há escoamento na área dos fundos do imóvel, porém no topo não há nenhum tipo de escoamento, potencializando a volume de água acumulado no topo do talude**

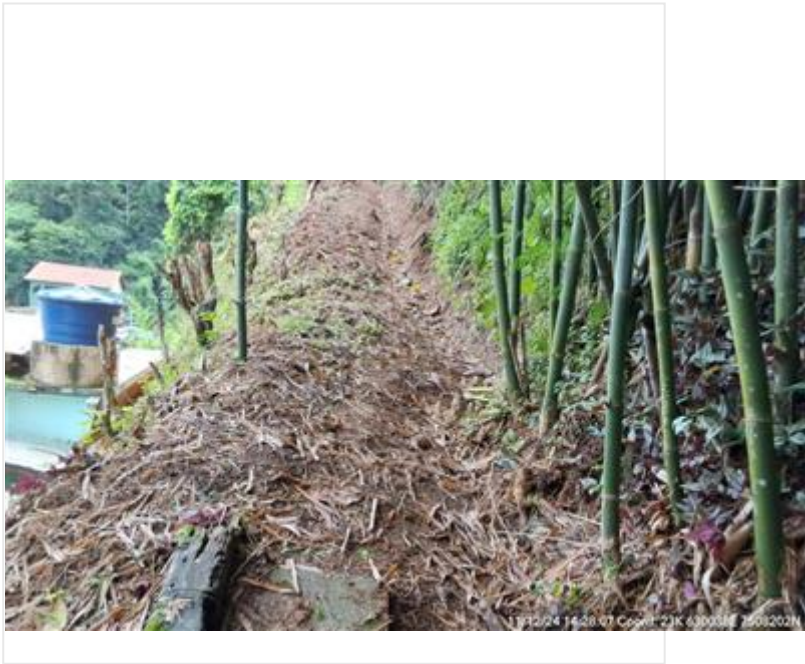
Foto1

Área de bambuzal a direita da imagem e no centro o caminho da água até a canaleta a jusante.
