## FICHA DE CAMPO

**MD\_Centro\_222**

**MD\_Centro\_222\_AS\_DS\_\_12**

**Custodio Moura 164**

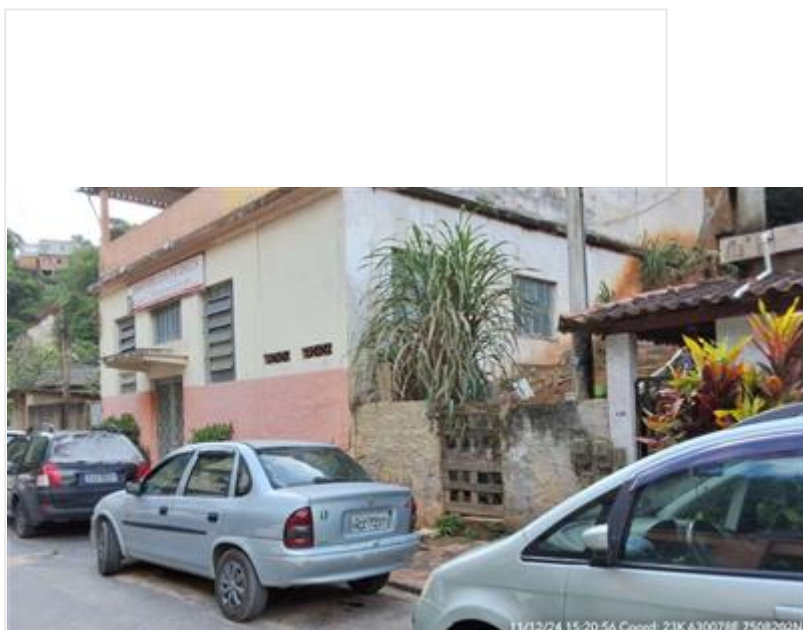
Foto do acesso:

**Veicular**

**Pavimentado**

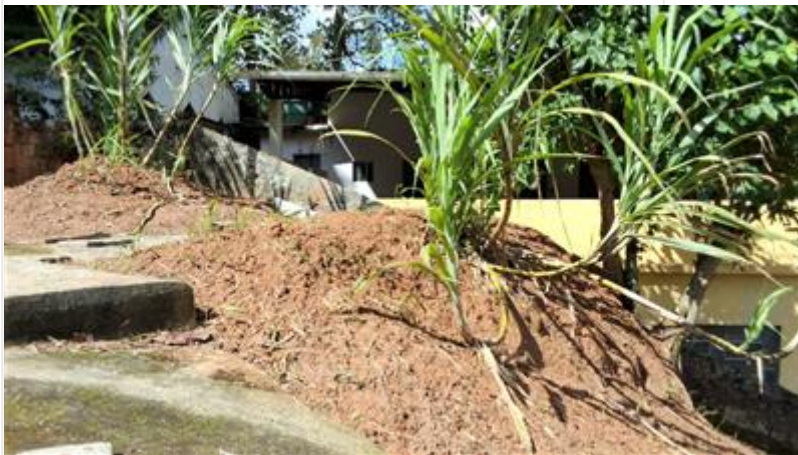
Foto do talude de cortes múltiplos:

**1 - 5m**

**80**

**Setor com múltiplos cortes, sistema de drenagem inexistente e material inconsolidado nos fundos das residências.**

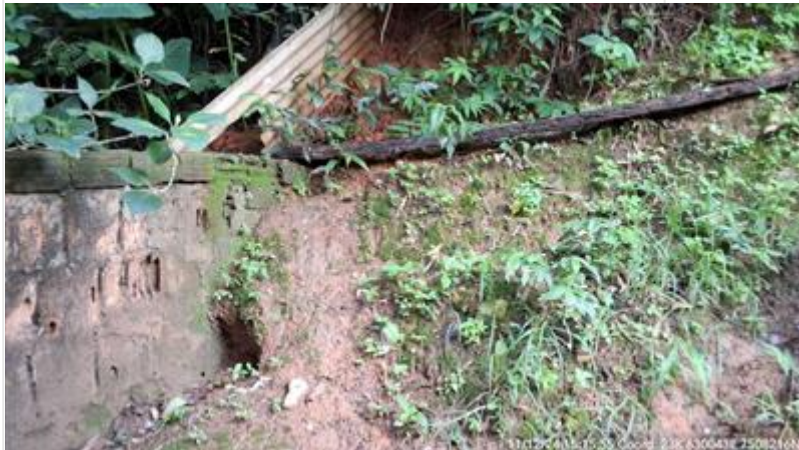
Foto do material predominante:

- **Solo residual**

**Solo residual com muito material solto.**

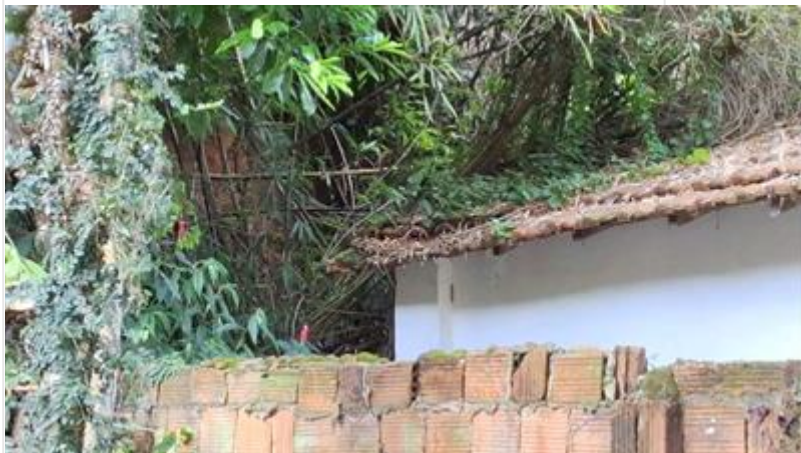
Foto Distância talude – casa

**1 - 2m**

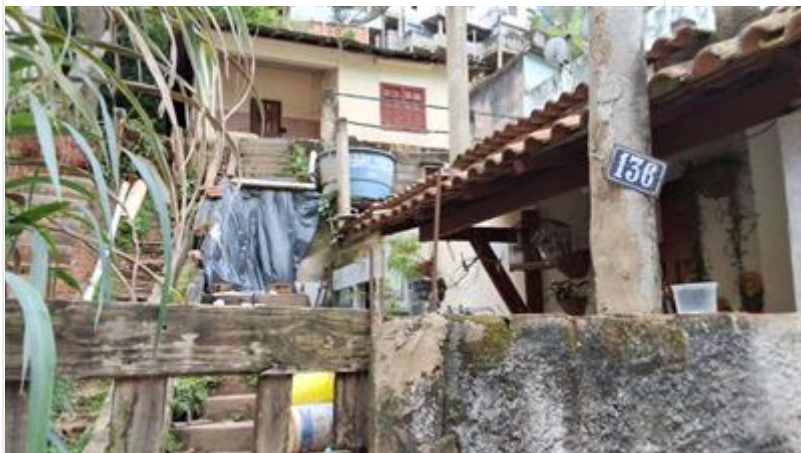
Foto Distância topo do talude - base da casa

**1 - 2m**

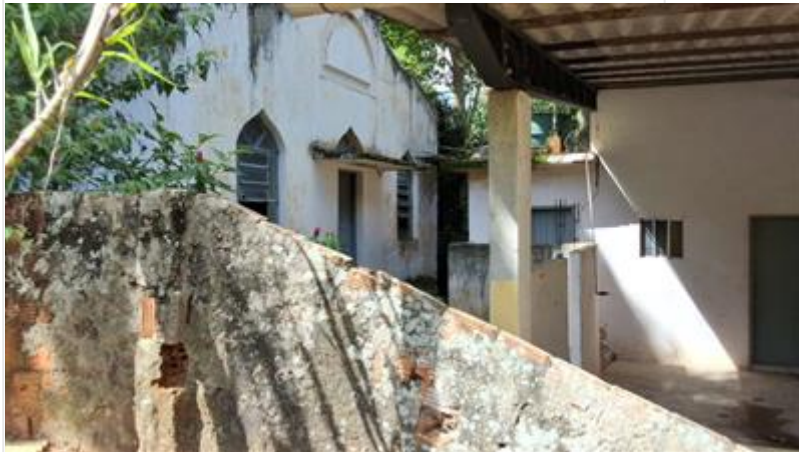
Foto do Vulnerabilidade:

**Alta: Danos estruturais esperados com excessivas deformações das estruturas, colapso parcial dos domicílios**

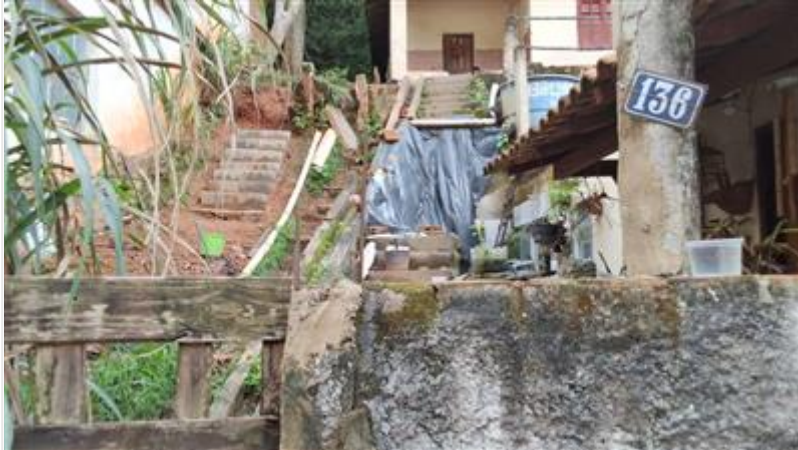
Foto do deslizamentos:

**Planar**

**Deslizamento com colapso parcial da estrutura da escada do imóvel, vegetação tombada, atingimento dos fundos dos imóveis com material inconsolidado e colapso parcial da estrutura aos fundos da residência.**

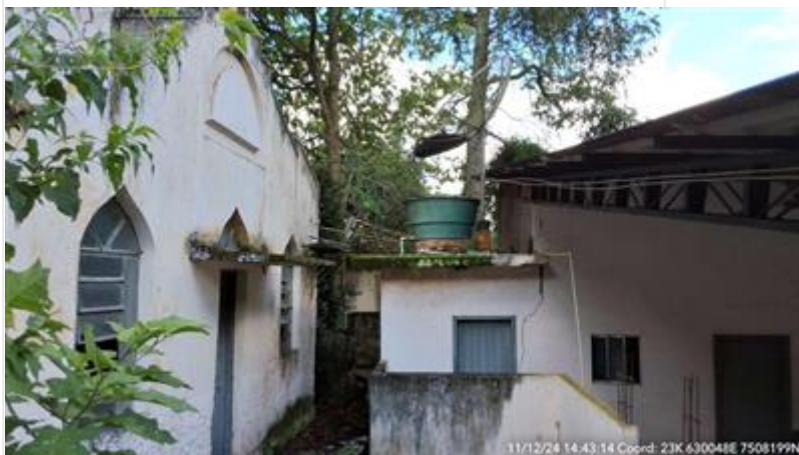
Foto da presença de água:

- **Inexistente**

**Sem mina aparente**

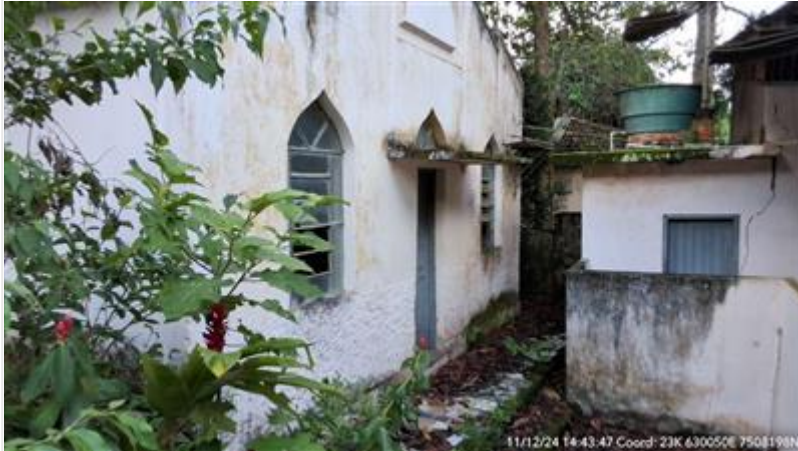
Foto1

**A esquerda da imagem edificação abandonada aos fundos da igreja, a direita da imagem o segundo patamar da igreja que segundo relatos também está desocupada.**
