## FICHA DE CAMPO

**MD\_Centro\_222**

**MD\_Centro\_222\_AS\_DS\_\_2**

**Alfredo Ferreira casa 4**

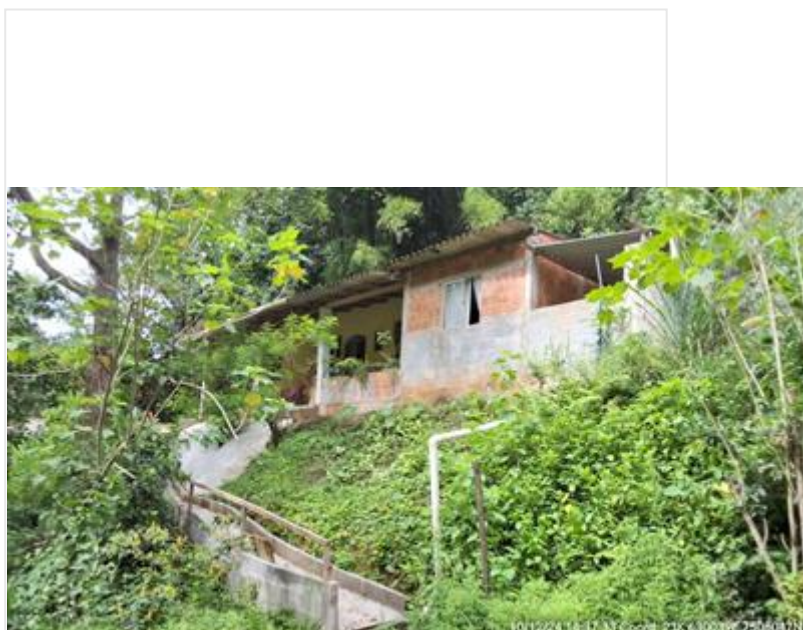
Foto do acesso:

**Veicular**

**Pavimentado**

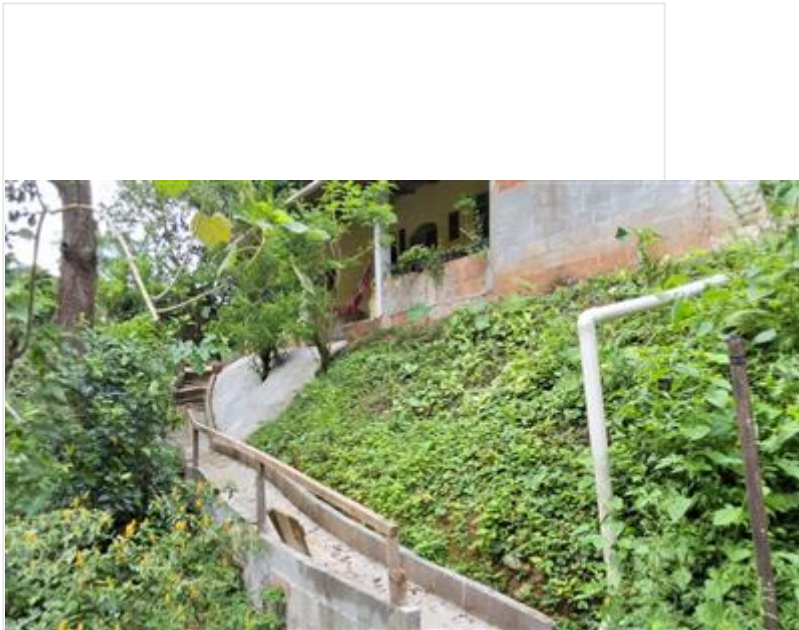
Foto do talude de cortes múltiplos:

**1 - 5m**

**70**

**Taludes sub verticalizados nos fundos do imóvel, com passagem de bastante água.**

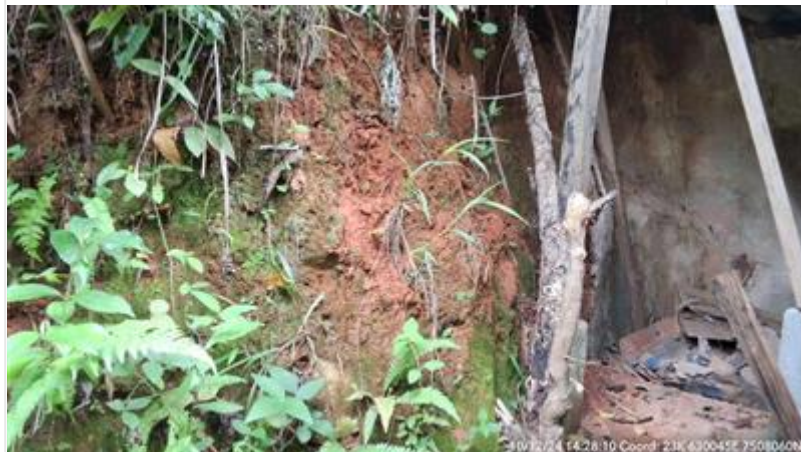
Foto do material predominante:

- **Solo residual**

**Presença de solo residual espesso**

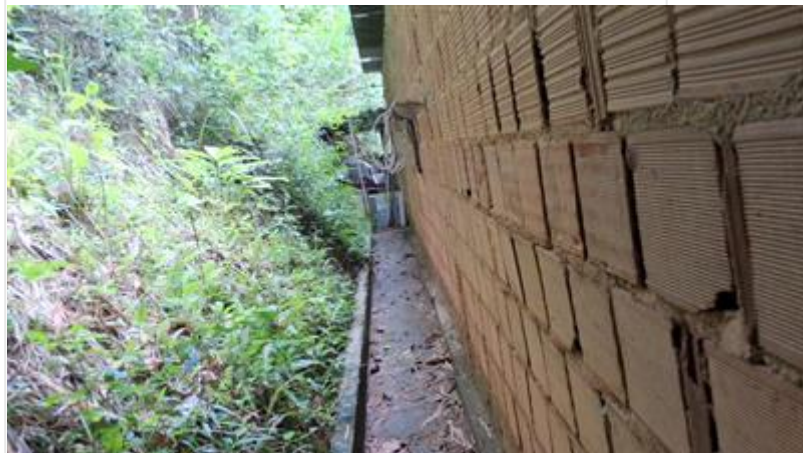
Foto Distância talude – casa

**1 - 2m**

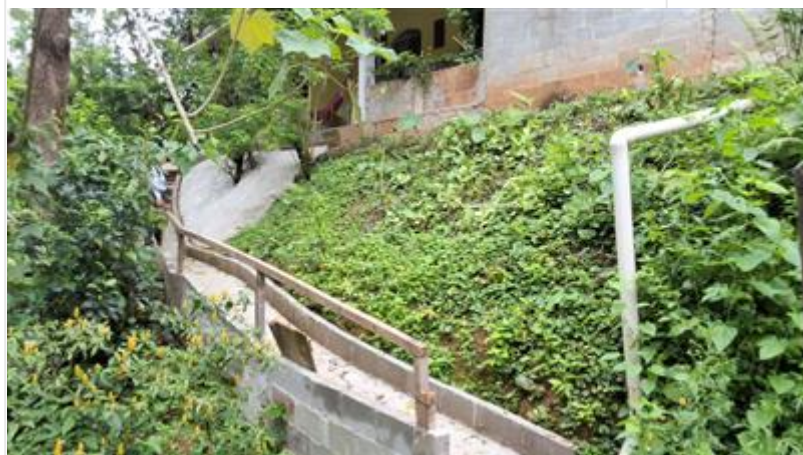
Foto Distância topo do talude - base da casa

**Nulo**

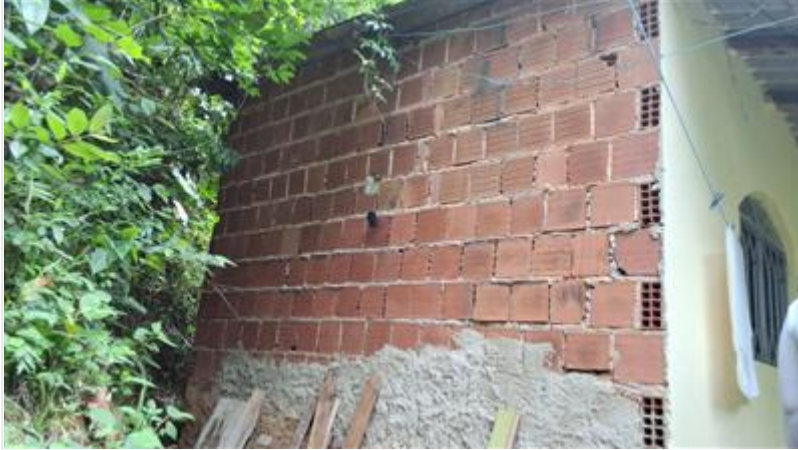
Foto do Vulnerabilidade:

**Alvenaria**

**Alta: Danos estruturais esperados com excessivas deformações das estruturas, colapso parcial dos domicílios**

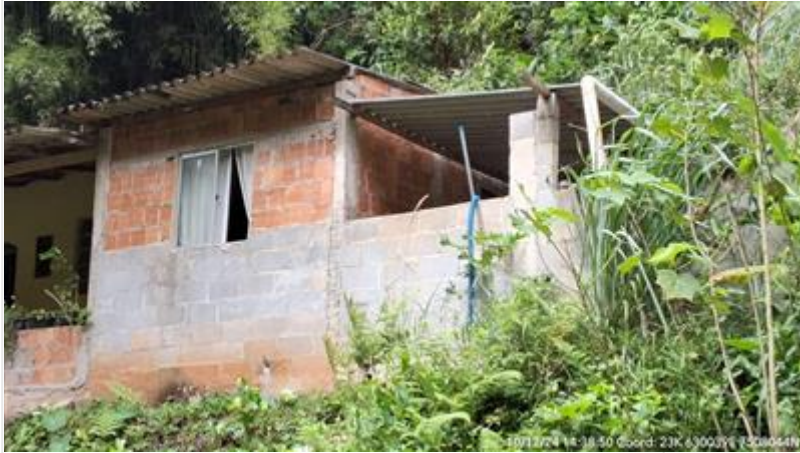
Foto Trincas em moradias

- **Ângulos negativos**
- **Erosão laminar**
- **Estrutura colapsada**
- **Trincas em moradias**

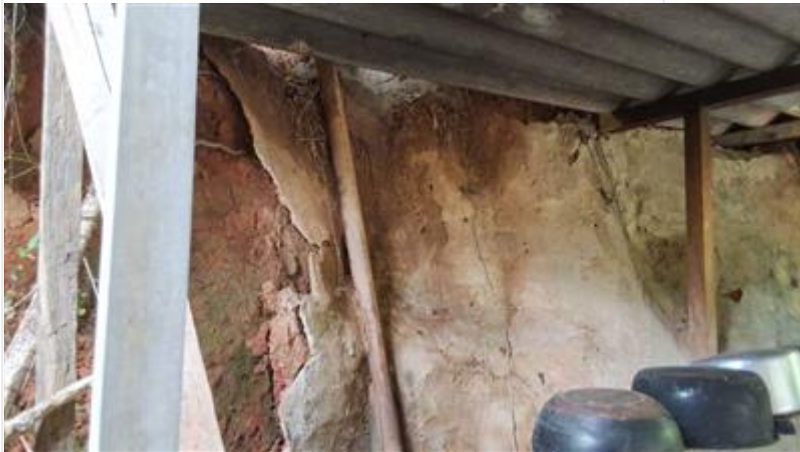
Foto Estrutura colapsada

**Local com histórico de deslizamento e desabamento parcial da estrutura. Atualmente é observado um colapso parcial do cimentado referente a área do fogão a lenha..**

**Local com histórico de atingimento e segundo relato de moradora há grande escoamento de água barrenta em chuva. Talude com feições erosivas e colapso parcial na área do fogão à lenha.**

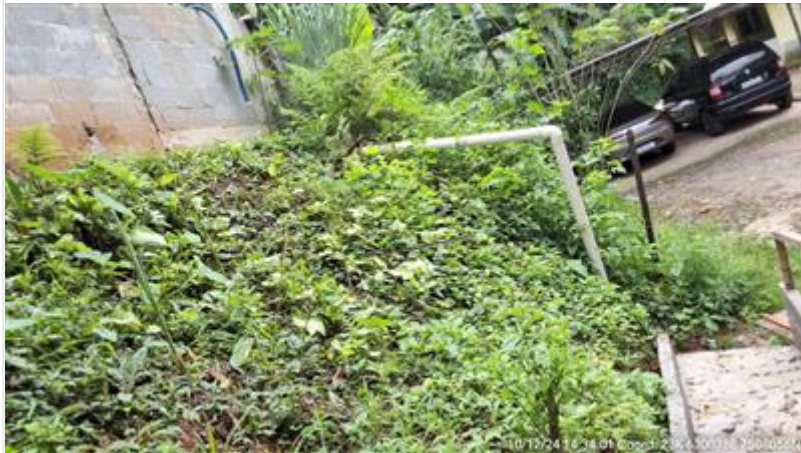
Foto da presença de água:

- **Inexistente**

**Sem mina aparente**

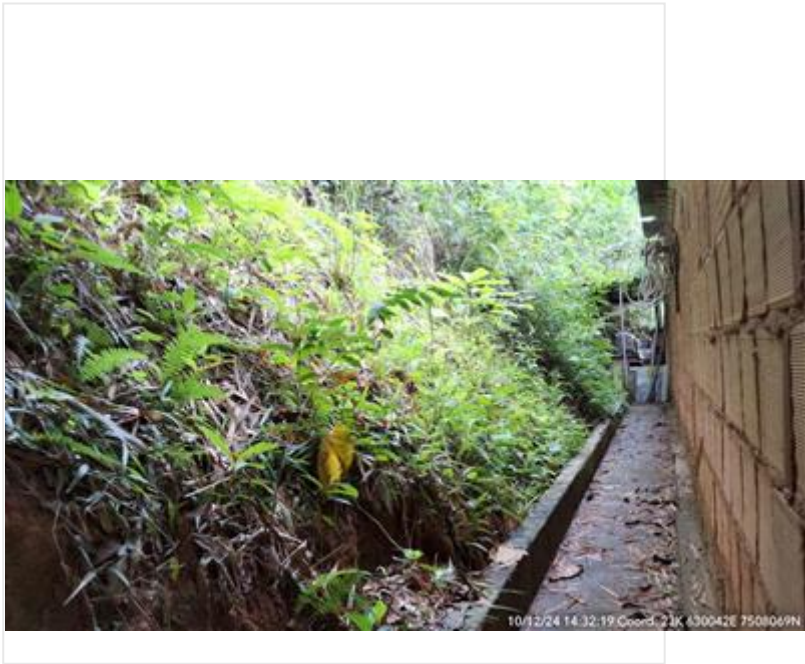
Foto1

Fundos da casa com área de escoamento de água barrenta.
