## FICHA DE CAMPO

**MD\_Centro\_222**

**MD\_Centro\_222\_AS\_DS\_\_4**

**Adiabud 309**

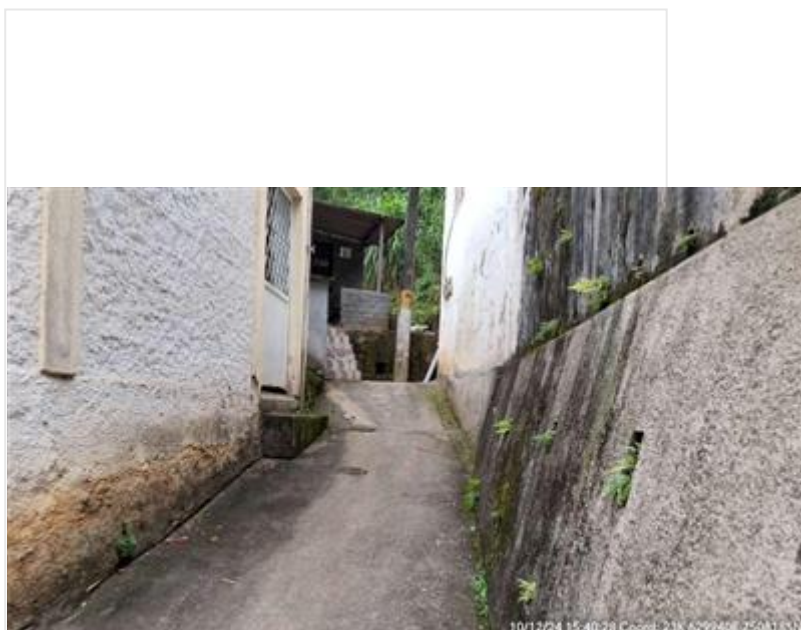
Foto do acesso:

**Veicular**

**Pavimentado**

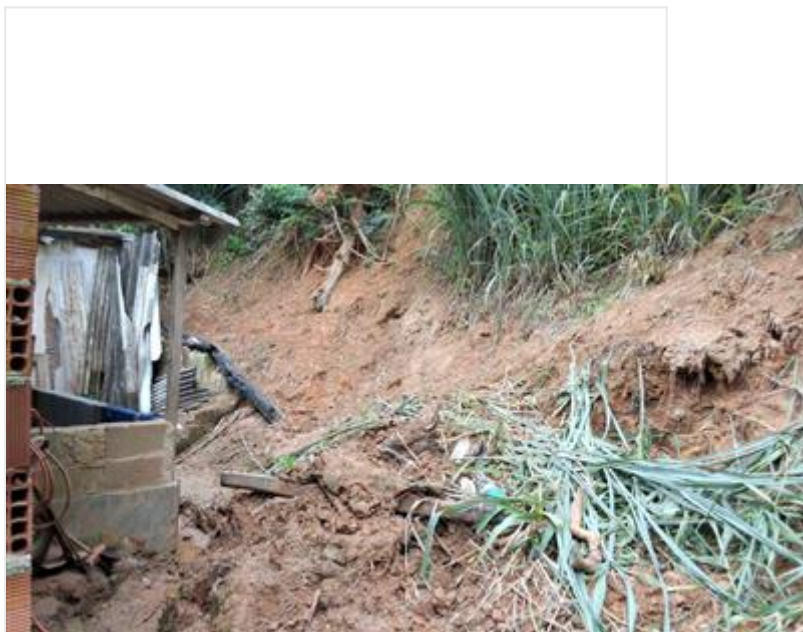
Foto do talude de cortes múltiplos:

**1 - 5m**

**80**

**Terreno de cortes múltiplos, denso em moradias.**

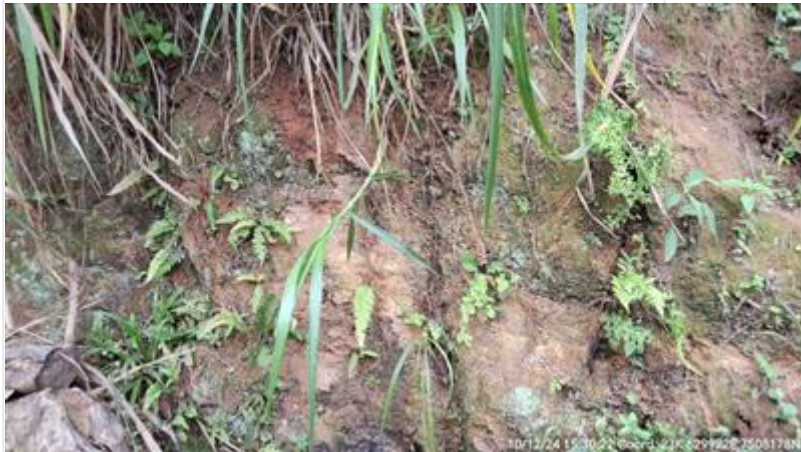
Foto do material predominante:

- **Solo residual**
- **Rocha alterada**

**Predominancia de solo residual espesso e rocha alterada na base.**

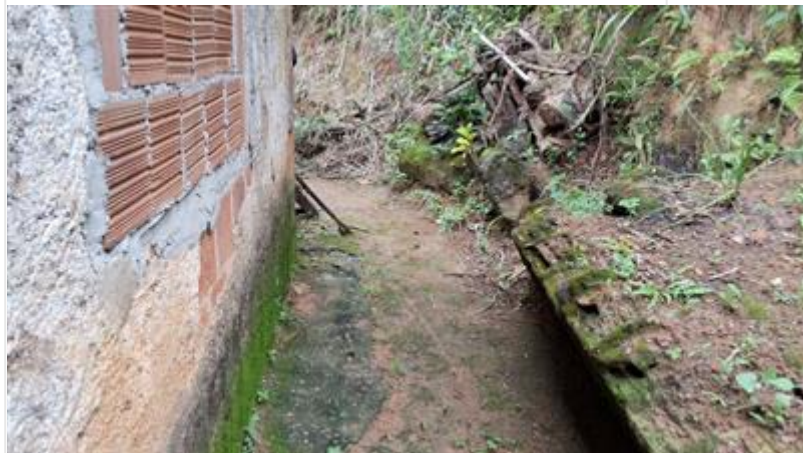
Foto Distância talude – casa

**1 - 2m**

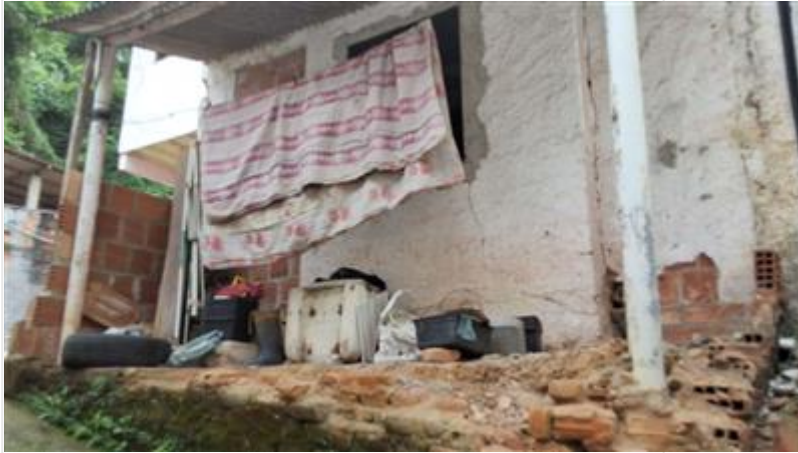
Foto do Vulnerabilidade:

**Alvenaria**

**Alta: Danos estruturais esperados com excessivas deformações das estruturas, colapso parcial dos domicílios**

**Sim**

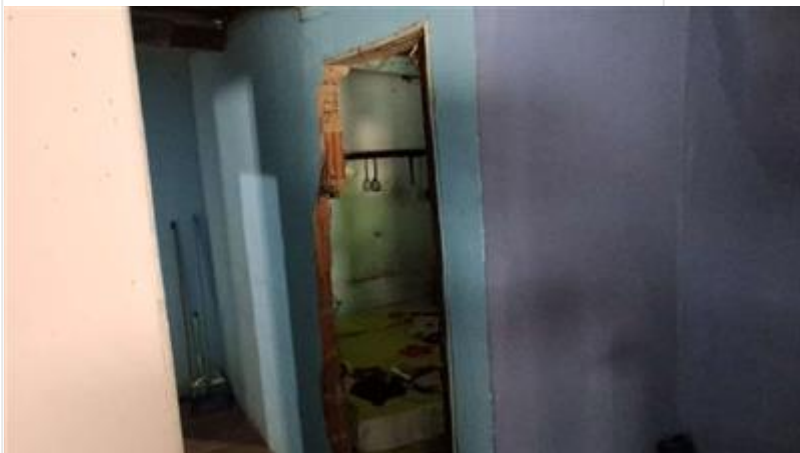
### Foto Estrutura colapsada

**Moradias de alta vulnerabilidade, histórico de atingimentos e colapsos parciais de estruturas seja de muro e/ou paredes dos imóveis.**

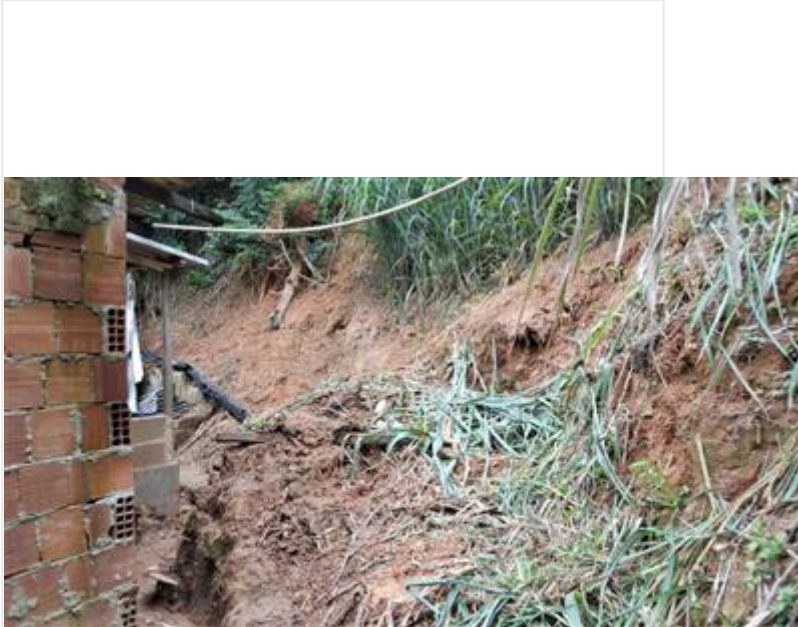
Foto do deslizamentos:

**Planar**

**Atingimento de moradia, destruição parcial de imóveis, porém parte de foi reconstruída. Histórico de atingimento em 2007. Moradora relatou que recebeu material oriundo do cemitério como ossos e lixo oriundo da rua a montante.**

**Muito Alto**

- Sirenes
- Nudec
- Sinalização e Orientação de Alerta
- Educação e Conscientização da população

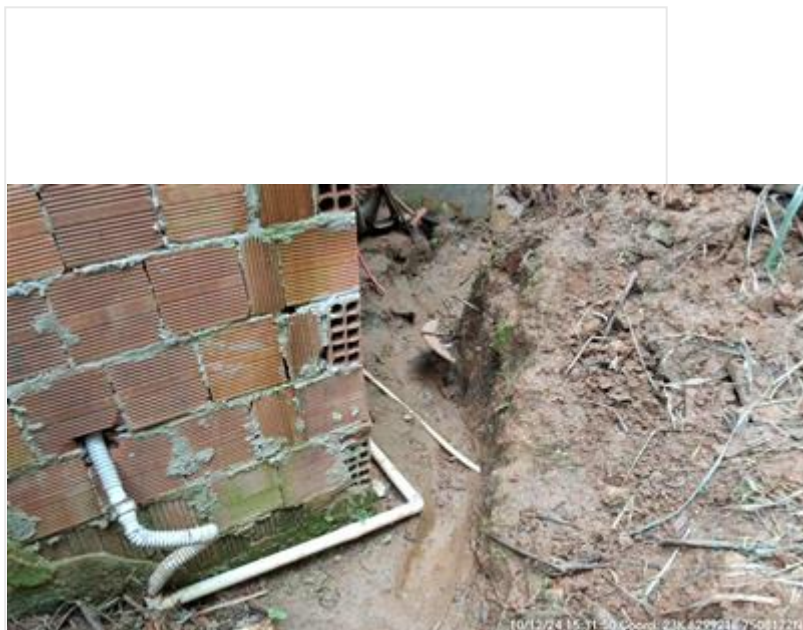
Foto da presença de água:

**Concentração de água em superfície (enxurrada)**

- **Inexistente**
