## FICHA DE CAMPO

**MD\_Centro\_222**

**MD\_Centro\_222\_AS\_DS\_\_5**

**Custódio de Moura 311**

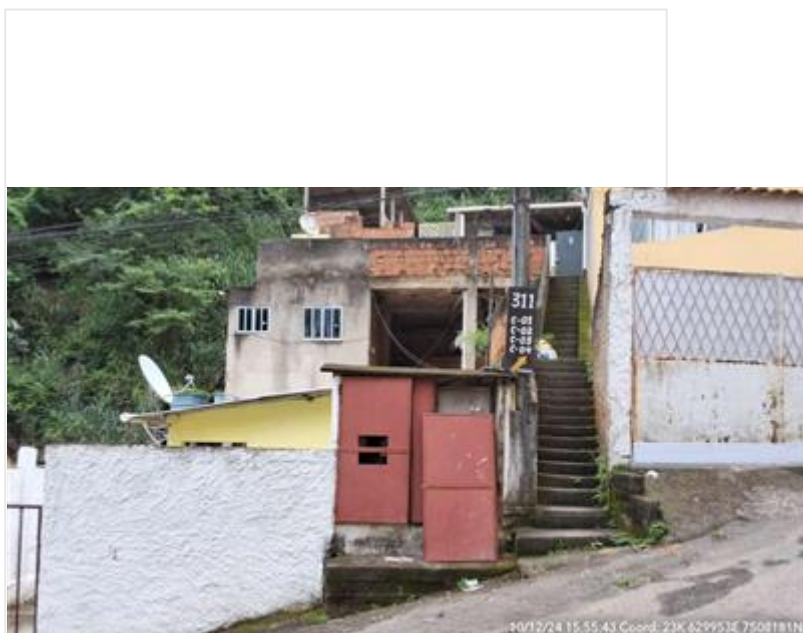
Foto\_acesso-20241210-185542.jpg

**A pé**

**Escadaria**

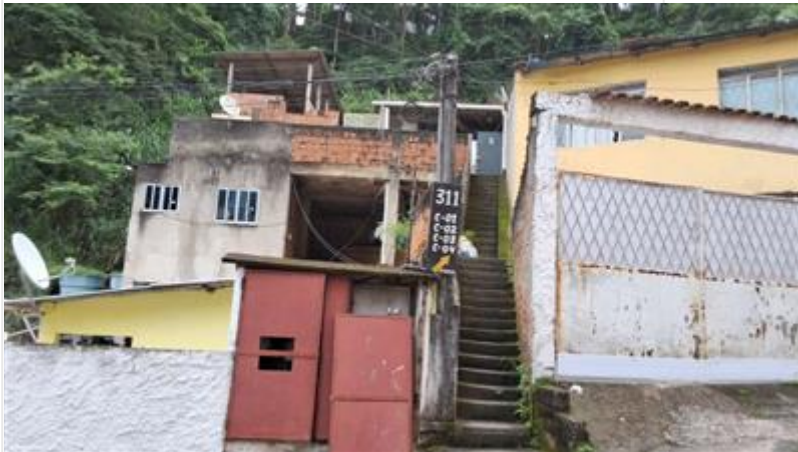
Foto\_cort\_mult-20241210-185607.jpg

**1 - 5m**

**90**

**Terreno se trata de inúmeros cortes sobrepostos e verticalizados**

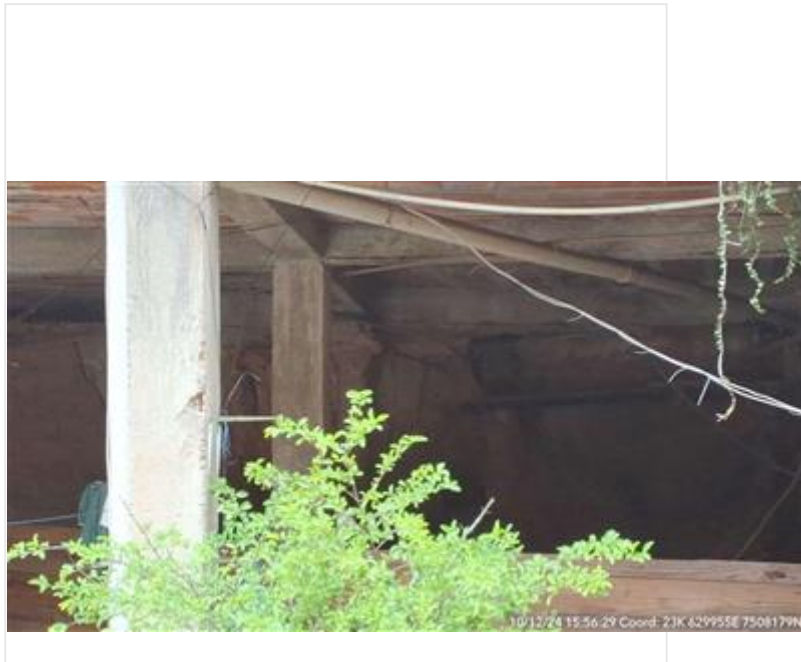
Foto\_material-20241210-185628.jpg

- **Solo residual**

**Foi possível apenas visualizar solo residual espesso.**

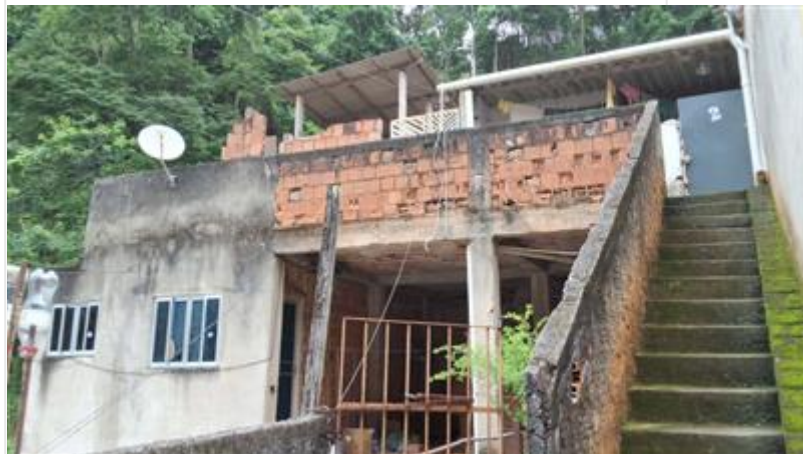
Foto\_vulnerabilidade-20241210-185509.jpg

**Alvenaria**

**Muito Alta: Danos estruturais esperados com comprometimento integral estrutural e possibilidade de colapso total dos domicílios**

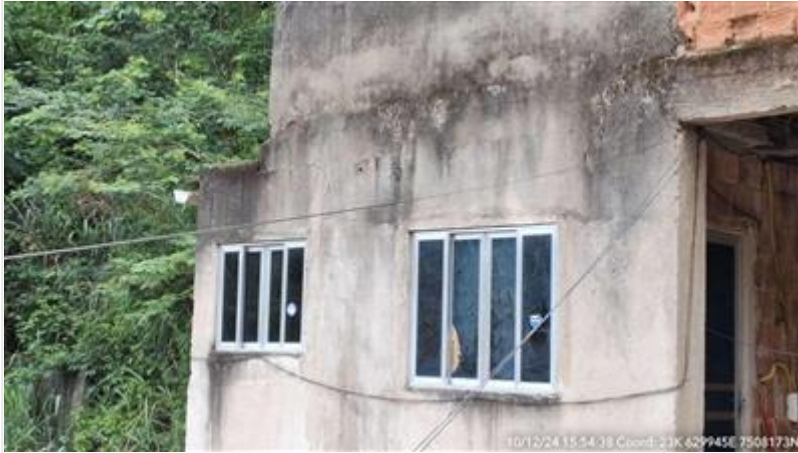
Foto\_Trincas\_em\_moradias-20241210-185438.jpg

Foto Trincas em moradias

**Setor com escavação irregular no meio do talude. Deslizamento planar aos fundos dos imóveis, juntamente com escavação a jusante e trincas em moradias. Casas ao fundo estão interditadas com trincas nas paredes e afundamento do pátio. Foi relatado que estão fazendo obras nas casas interditadas.**

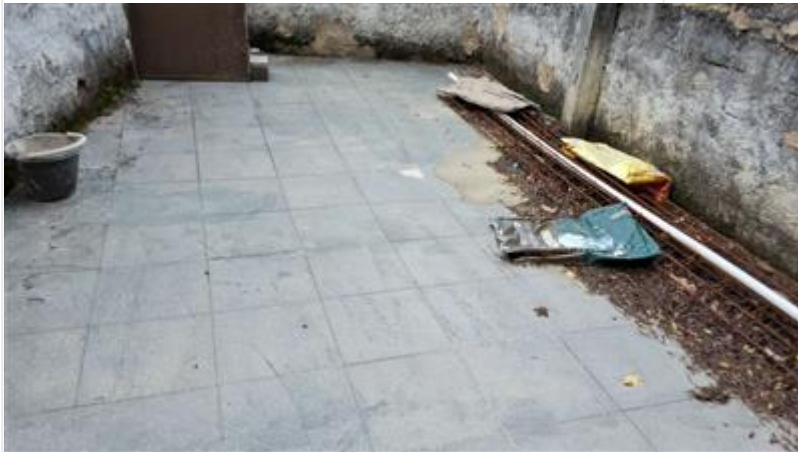
Foto\_Afundamento-20241210-185408.jpg

Foto Afundamento

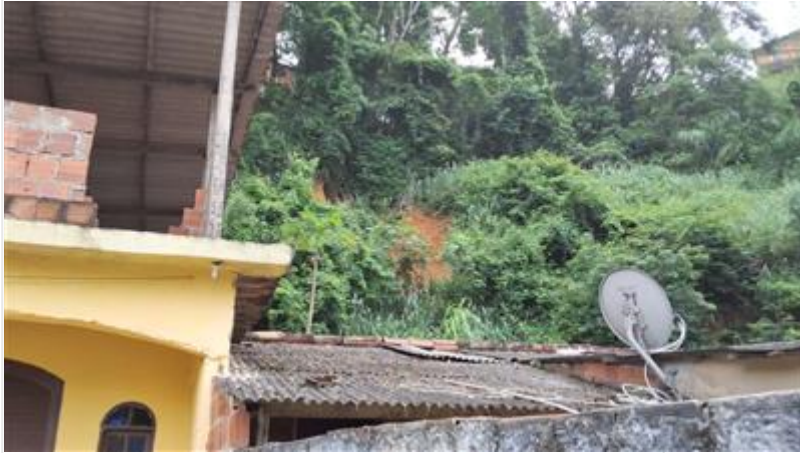
Foto\_Cicatrizes-20241210-185229.jpg

Foto Cicatrizes

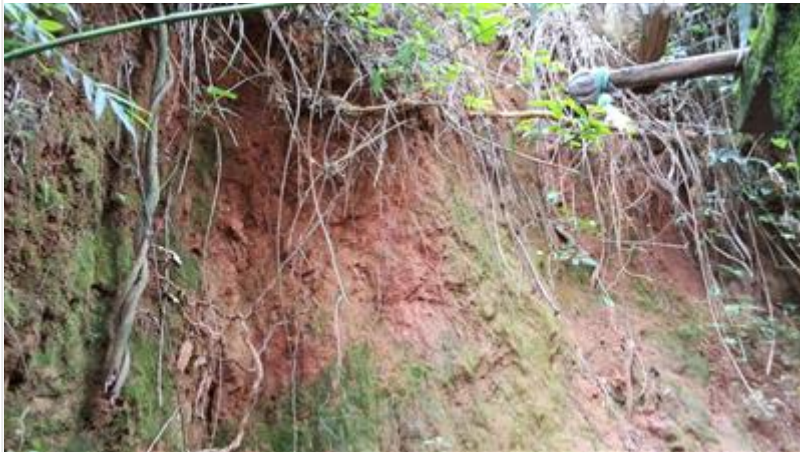
Foto\_Angulos\_negativos-20241210-185257.jpg

Foto Ângulos negativos

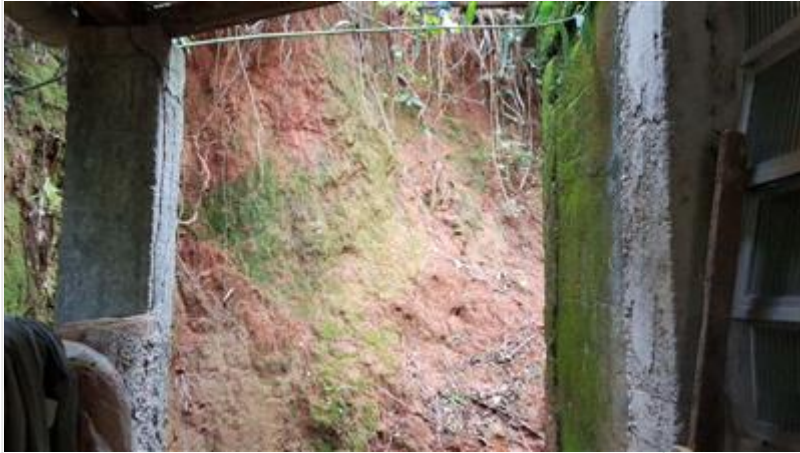
Foto\_Erosao\_Laminar-20241210-185309.jpg

### Foto Erosão Laminar

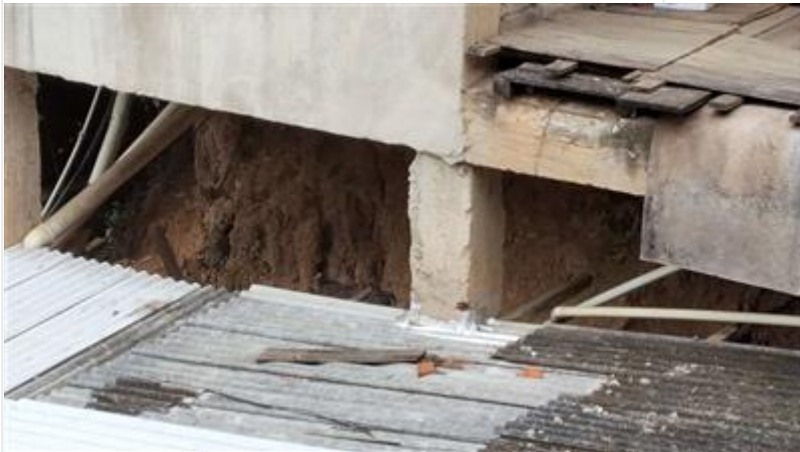
Foto\_Sulcos-20241210-185449.jpg

### Foto Sulcos

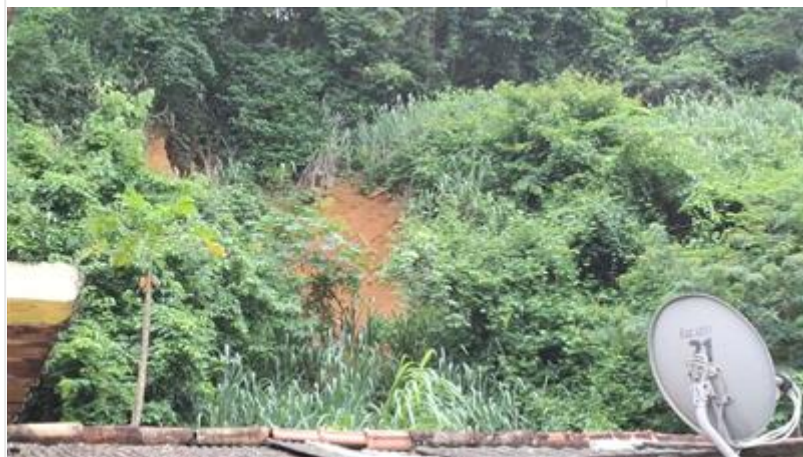
Foto\_deslizamento-20241210-185213.jpg

**Planar**

**Deslizamento planar aos fundos dos imóveis, juntamente com escavação a jusante e trincas em moradias**

**Sim**

- **Sirenes**
- **Nudec**
- **Sinalização e Orientação de Alerta**
- **Educação e Conscientização da população**

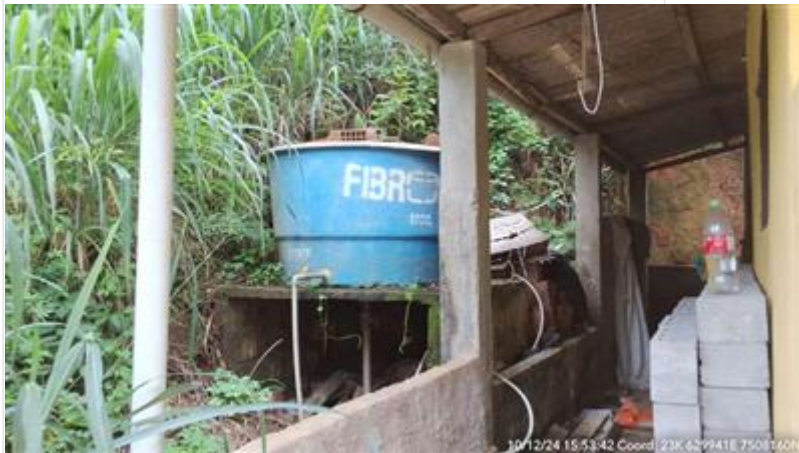
Foto\_agua-20241210-185341.jpg

**Concentração de água em superfície (enxurrada)**

- **Inexistente**
