## FICHA DE CAMPO

**MD\_Centro\_222**

**MD\_Centro\_222\_AS\_DS\_\_6**

**Lucindo Moura 291**

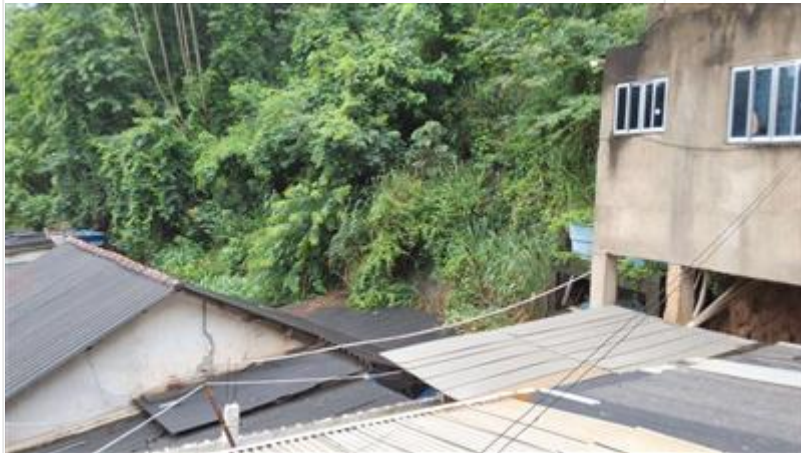
Foto\_cort\_mult-20241211-122932.jpg

**Setor localizado em base de talude, lateralmente o vizinho esta escavando o meio do talude. Nos fundos observamos muro de contenção em dois níveis com muita vegetação.**

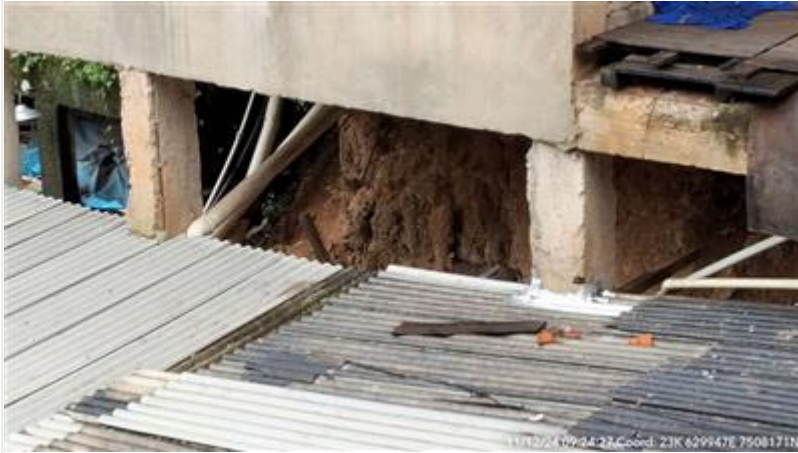
Foto\_material-20241211-122426.jpg

**Não foi possível observar o material em decorrência do muro de contenção e vegetação, porém observamos solo residual em escavação de meio talude do vizinho.**

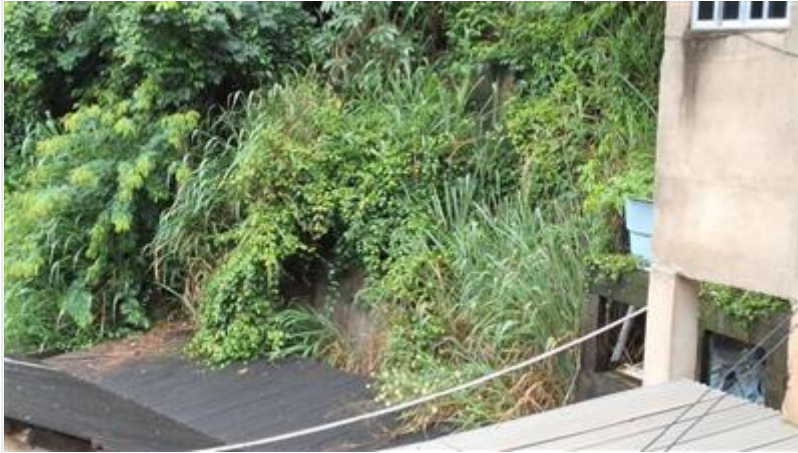
Foto\_talude\_casa-20241211-122644.jpg

**1 - 2m**

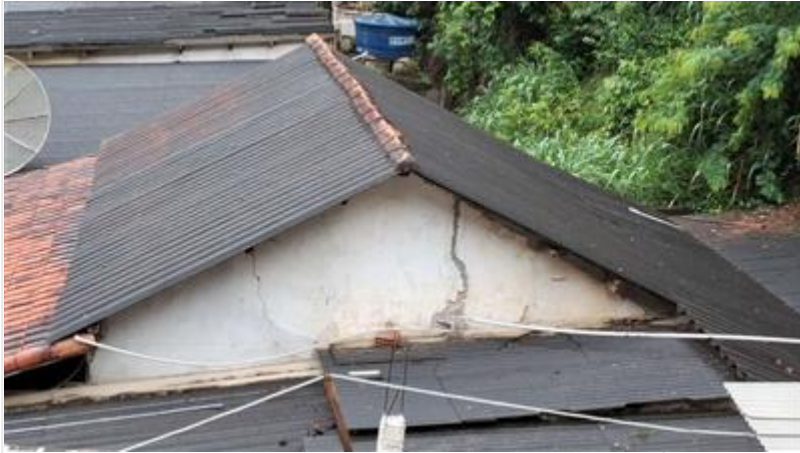
Foto\_vulnerabilidade-20241211-122709.jpg

**Alta: Danos estruturais esperados com excessivas deformações das estruturas, colapso parcial dos domicílios**

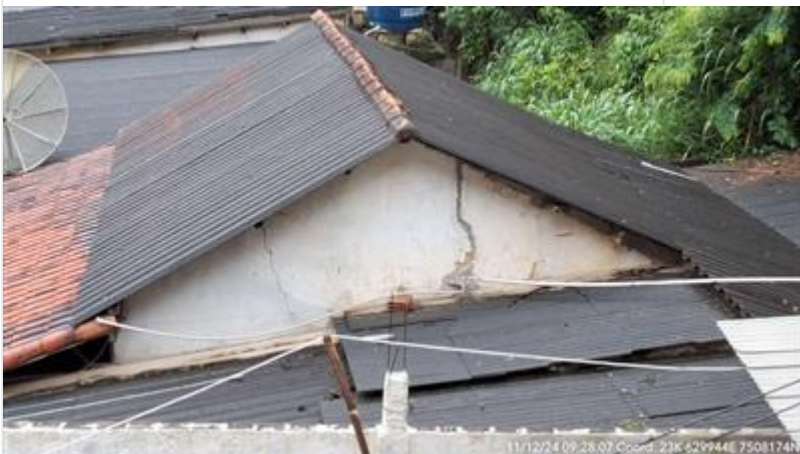
Foto\_Trincas\_em\_moradias-20241211-122806.jpg

- **Trincas em moradias**

**O imóvel que consta no setor possui muro aos fundos com função de contenção em partes da encosta, este muro se encontra com drenos comprometidos pela vegetação. Setor situado a oeste de setor de muito alto, na qual em caso de colapso estrutural afetará o atual setor descrito, associado a fragilidades estruturais no imóvel**

- **Sirenes**
- **Nudec**
- **Educação e Conscientização da população**
- **Sinalização e Orientação de Alerta**

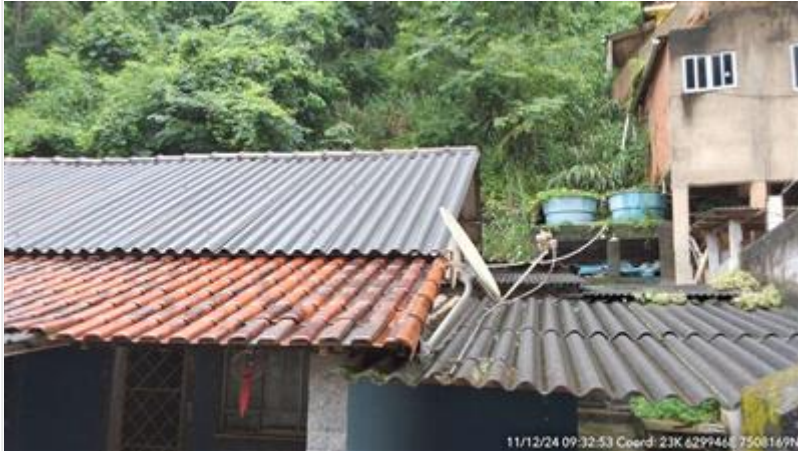
Foto\_agua-20241211-123252.jpg

- **Inexistente**

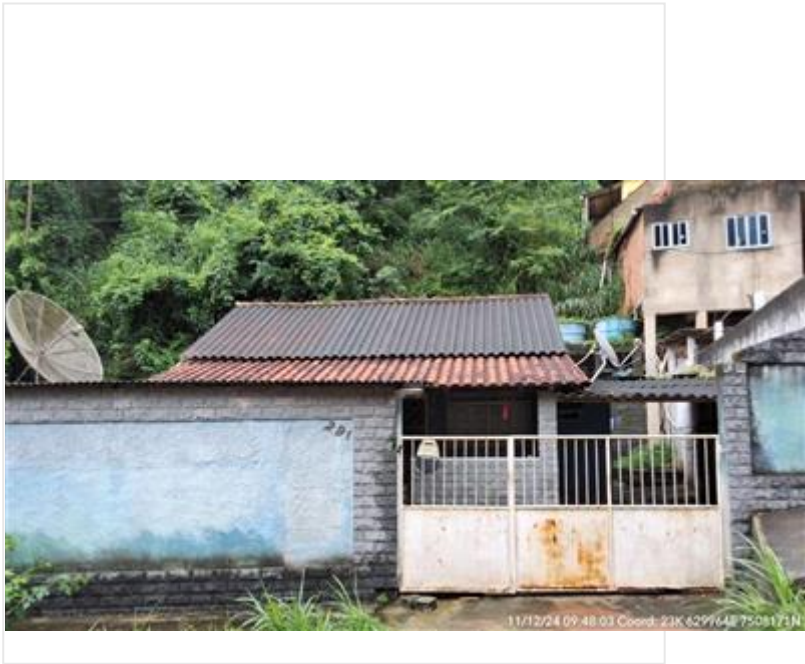
Foto1-20241211-124803.jpg

**Vista frontal do ponto vistoriado, a direita da imagem setor de muito alto na qual é observado trincas em moradia e talude escavado a meia encosta.**
