## FICHA DE CAMPO

**MD\_Centro\_222**

**MD\_Centro\_222\_AS\_DS\_\_7**

**Lucindo Moura 312 casa 7**

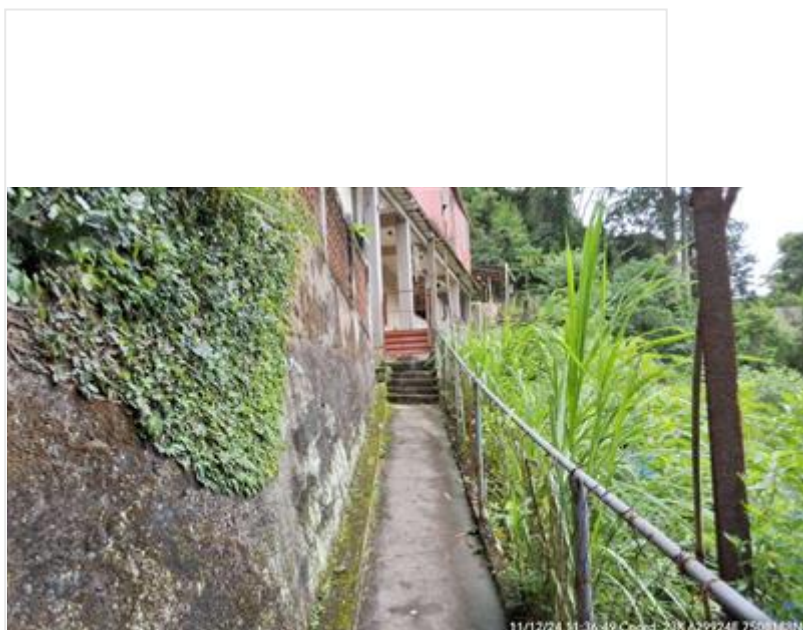
Foto do acesso:

**A pé**

**Servidão**

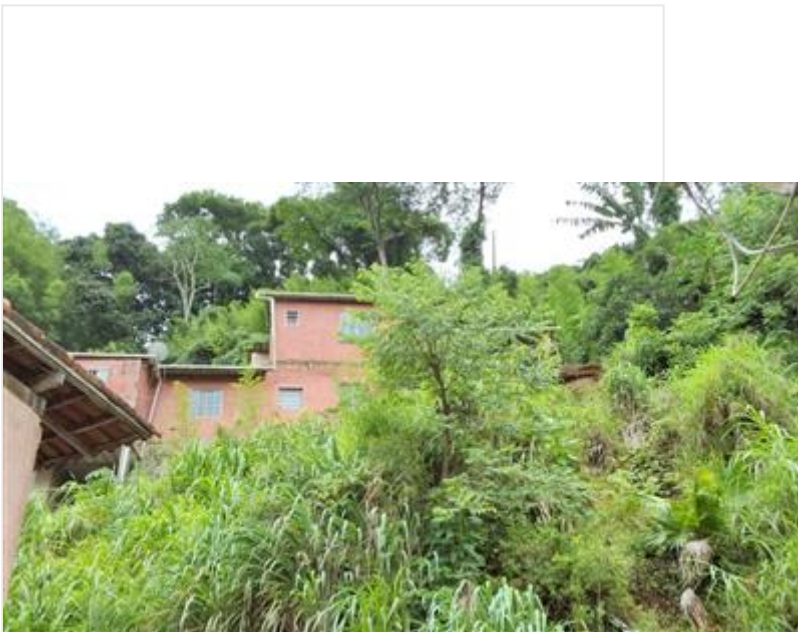
Foto do talude de cortes múltiplos:

- **Taludes de corte múltiplos**

**1 - 5m**

**80**

**Local de intensa ocupação no topo do talude e intensa vegetação.**

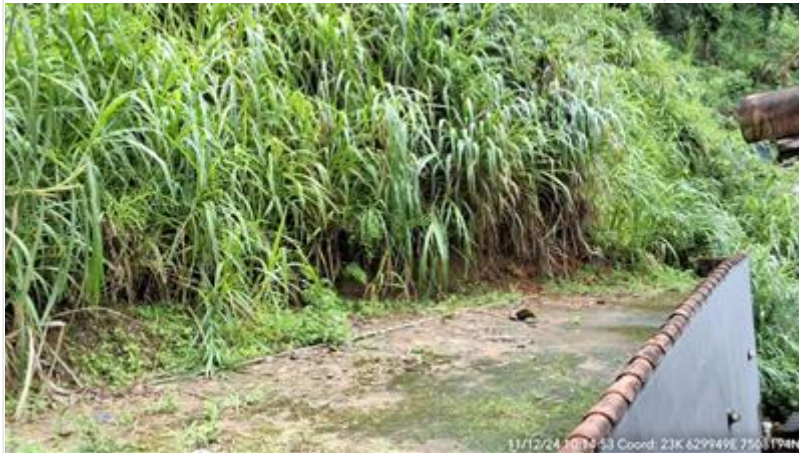
Foto do material predominante:

- **Solo residual**

**Dificuldade em apontar e visualizar o material predominante do local, porém devido a corte a jusante foi observado apenas presença de solo residual.**

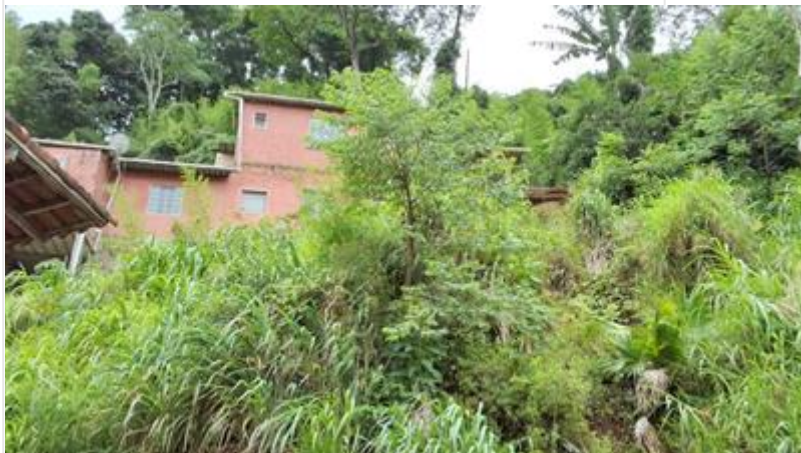
Foto Distância talude – casa

**Nulo**

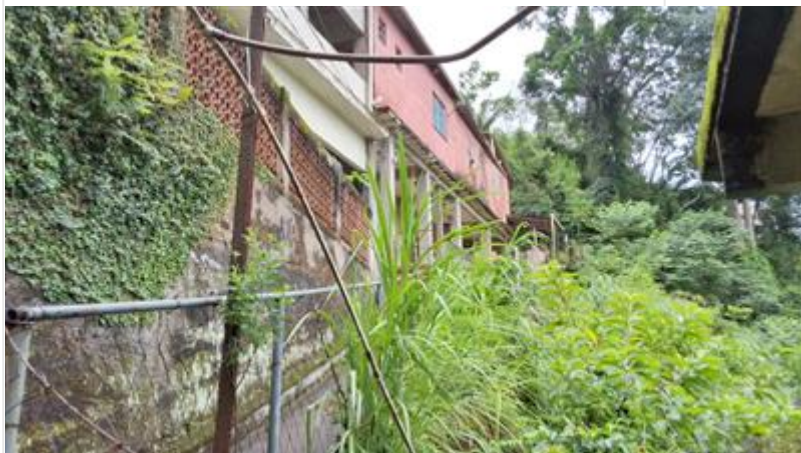
Foto Distância topo do talude - base da casa

**Nulo**

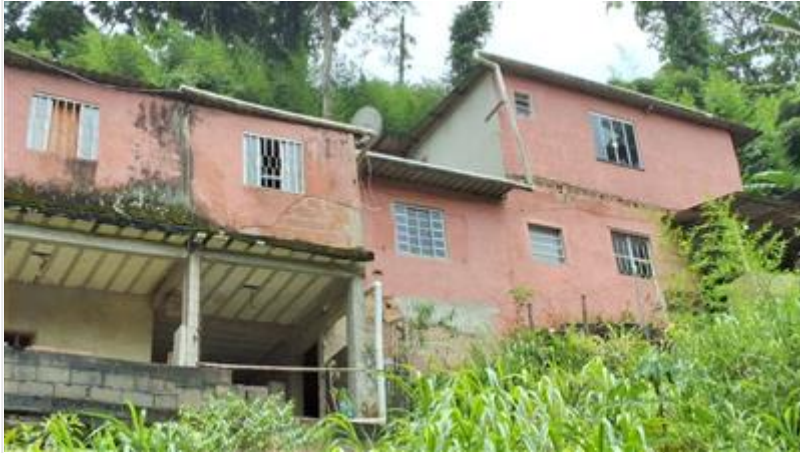
Foto do Vulnerabilidade:

**Alvenaria**

**Alta: Danos estruturais esperados com excessivas deformações das estruturas, colapso parcial dos domicílios**

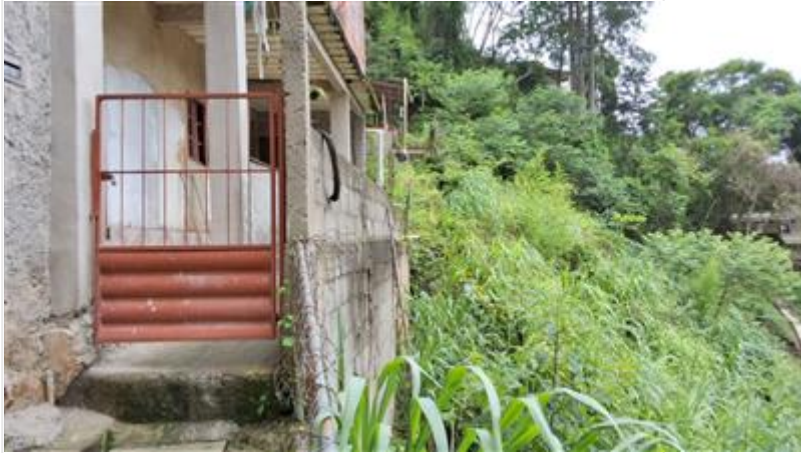
Foto Muros/ paredes abaulados

- **Erosão laminar**
- **Descalçamento**
- **Muros/ paredes abaulados**

**Devido a ausencia de acesso aos fundos dos imóveis não foi possível observar as condições das edificações e da contenção. Ressalta-se que se observa alta vulnerabilidade das edificações, processo de descalçamento de um dos imóveis e da via de acesso. Muros abaulados em direção a encosta. Relatos de vizinhos e moradores próximos que escorre água com lama em dias de chuva intensa e presença de trincas no terreno e moradias centimétricas.**

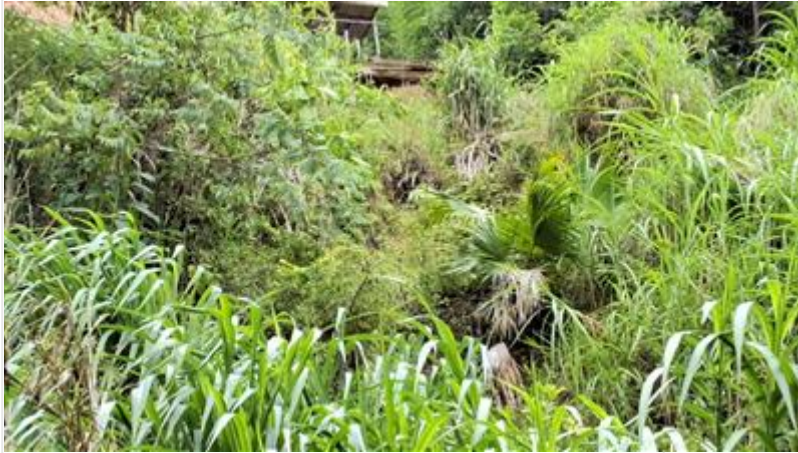
## Foto Erosão Laminar

**Não foi possível observar os fundos do imóvel devido a ausência de acesso. Por relatos, nas chuvas de 2024 houve atingimento nos fundos das edificações, e houve intervenção estrutural na encosta. Foi visto feições erosivas e danos a estrutura.**

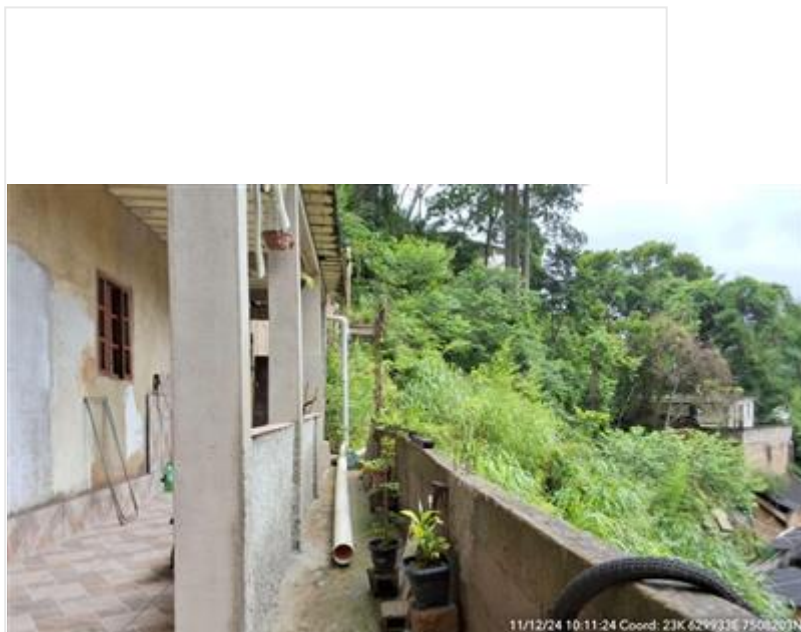
Foto da presença de água:

**Concentração de água em superfície (enxurrada)**

- **Precário**

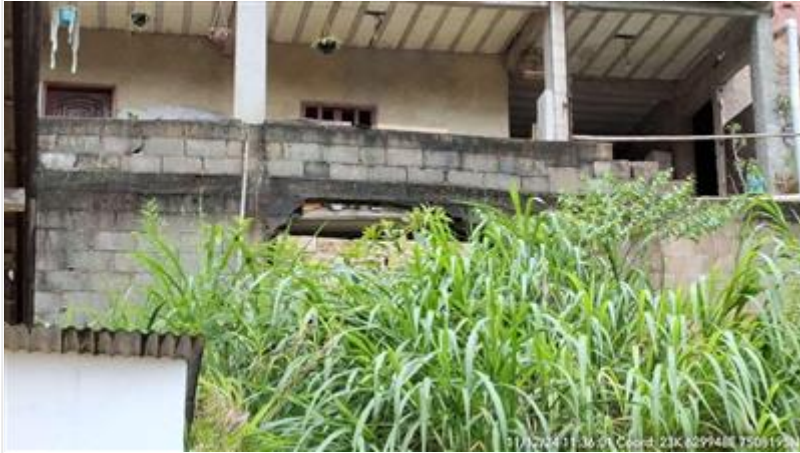
Foto1

**Muro de concreto na qual ocorre o processo de descalçamento da via de acesso.**

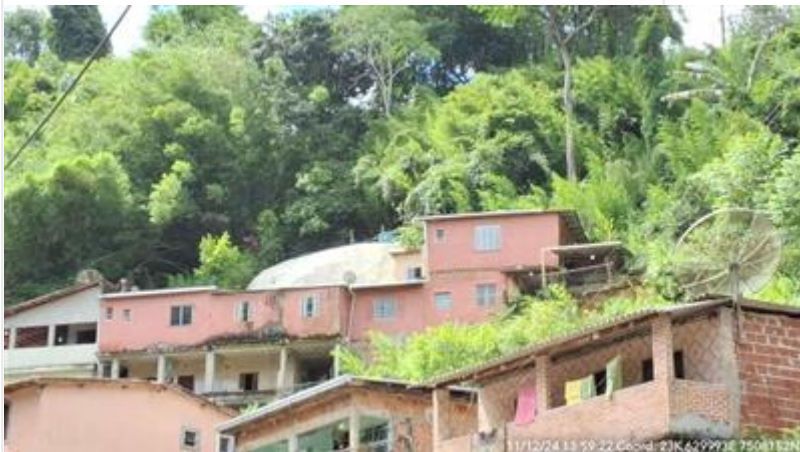
Foto2

**Intervenção estrutural nos fundos do imóvel.**
