## FICHA DE CAMPO

**MD\_Centro\_222**

**MD\_Centro\_222\_AS\_DS\_\_9**

**Lucindo Moura**

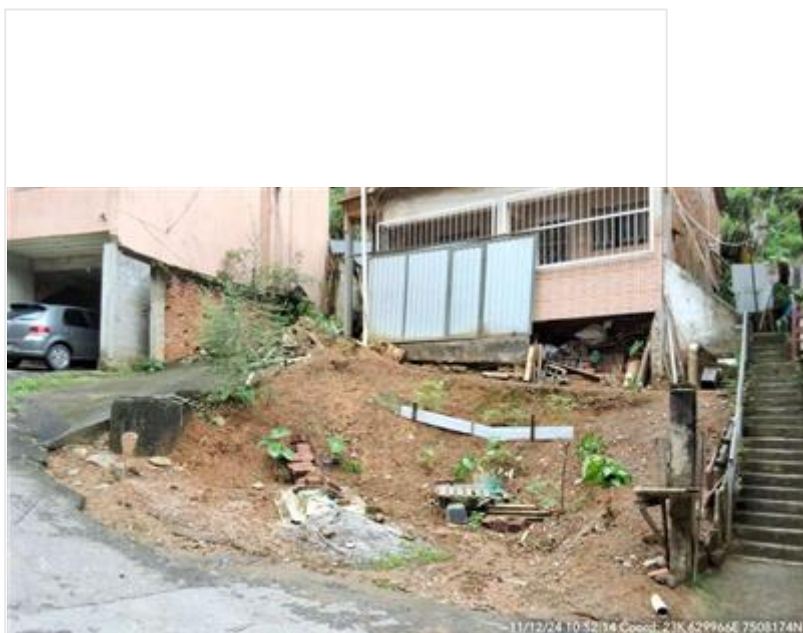
Foto\_acesso-20241211-135213.jpg

**Veicular**

**Pavimentado**

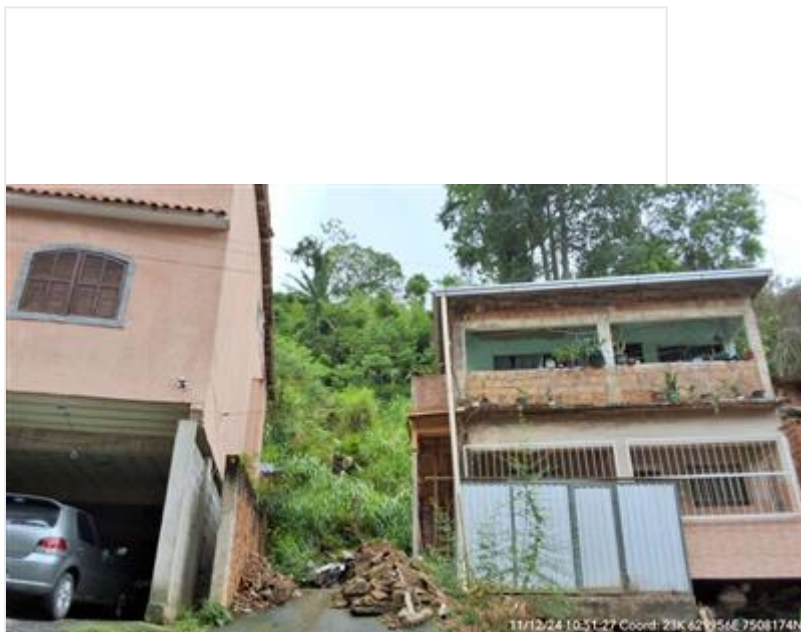
Foto\_encos\_nat-20241211-135126.jpg

**20 - 50m**

**60**

**Setor de cortes multiplas muito vegetado com presença de arvore de grande porte. Dificuldade de observação em decorrência da vegetação.**

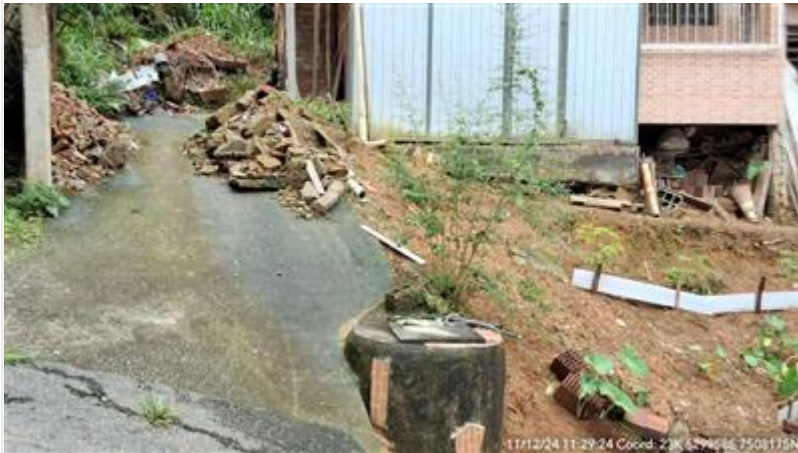
Foto\_material-20241211-142924.jpg

**Solo residual com cobertura vegetal de 1m. Em decorrência da vegetação, a observação do material se deu através de material mobilizado.**

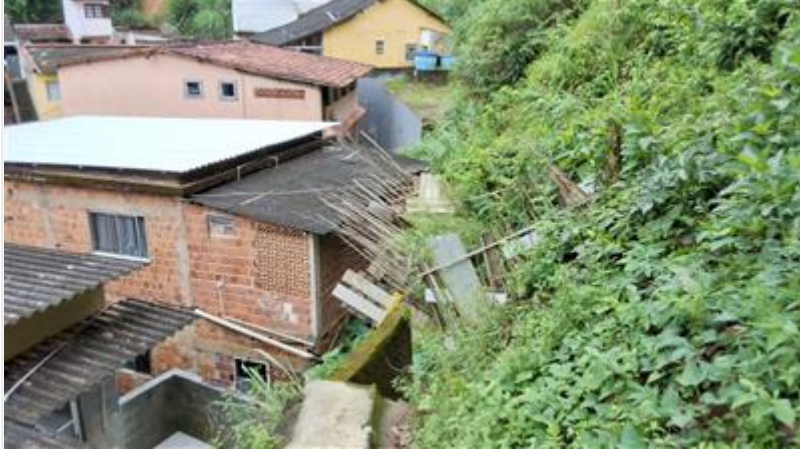
Foto\_talude\_casa-20241211-135625.jpg

**1 - 2m**

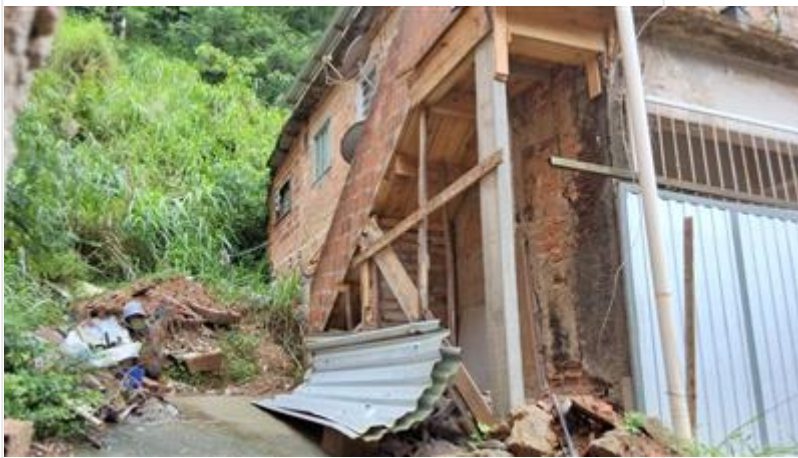
Foto\_vulnerabilidade-20241211-141107.jpg

**Alta: Danos estruturais esperados com excessivas deformações das estruturas, colapso parcial dos domicílios**

**Sim**

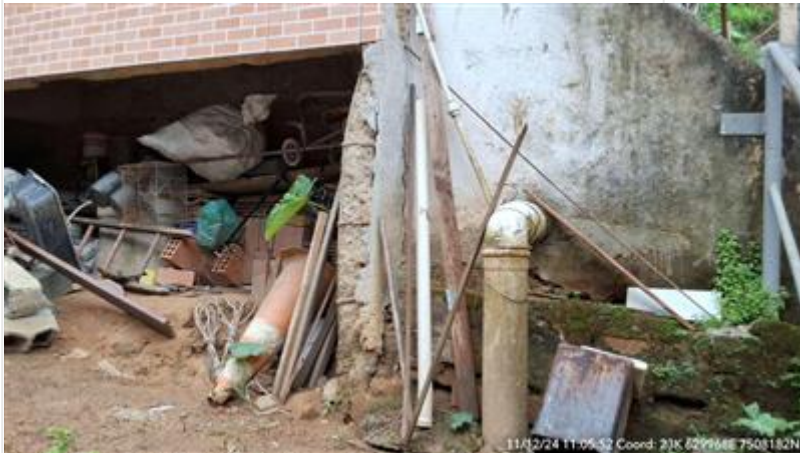
Foto\_Trincas\_em\_moradias-20241211-140551.jpg

### Foto Trincas em moradias

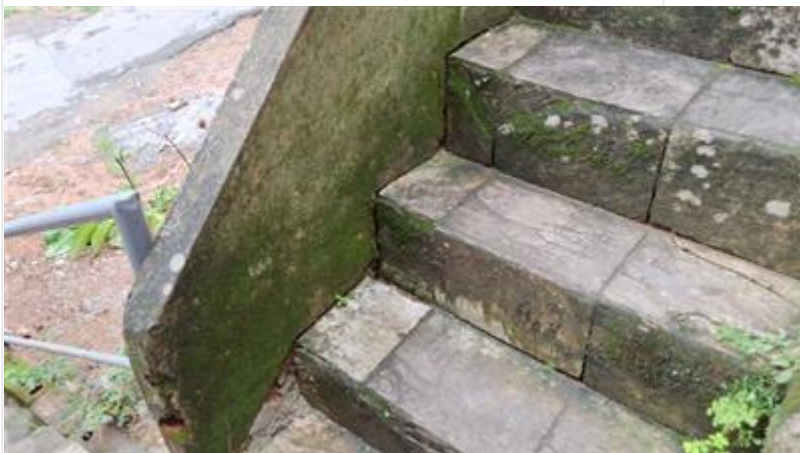
Foto\_Trincas\_no\_terreno-20241211-140319.jpg

### Foto Trincas no terreno

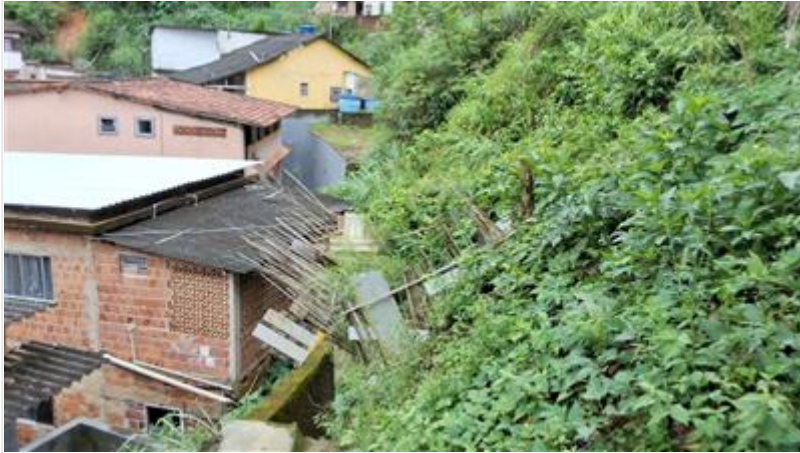
Foto\_Vegetacao\_postes\_inclinadas\_tombados-20241211-135...

Foto Vegetação/postes inclinadas/tombados

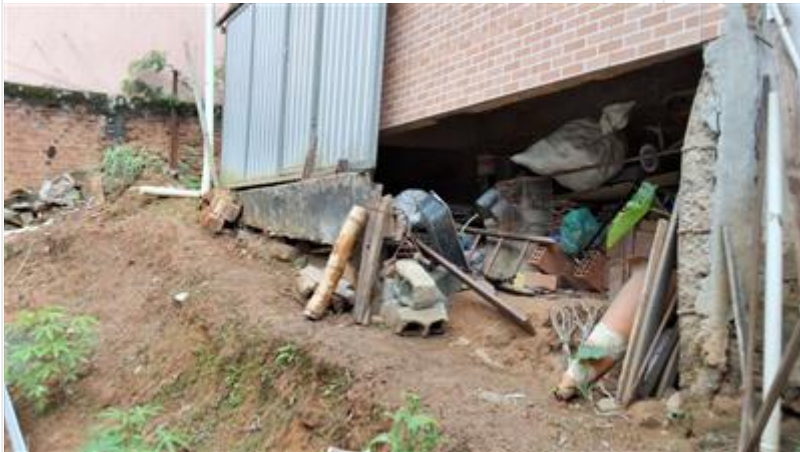
Foto\_Descalcamento-20241211-140536.jpg

Foto Descalçamento

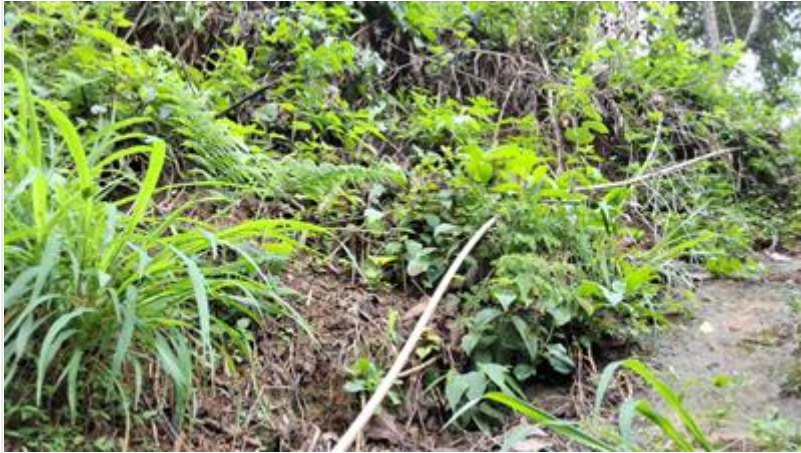
Foto\_Angulos\_negativos-20241211-135541.jpg

## Foto Ângulos negativos

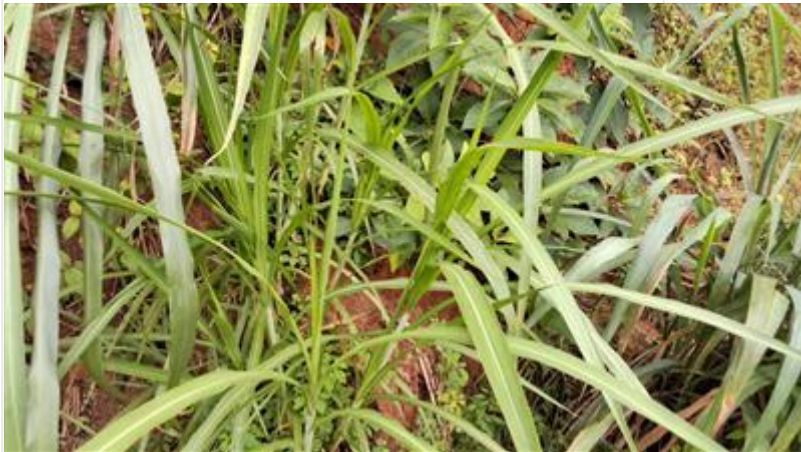
Foto\_Erosao\_Laminar-20241211-142444.jpg

## Foto Erosão Laminar

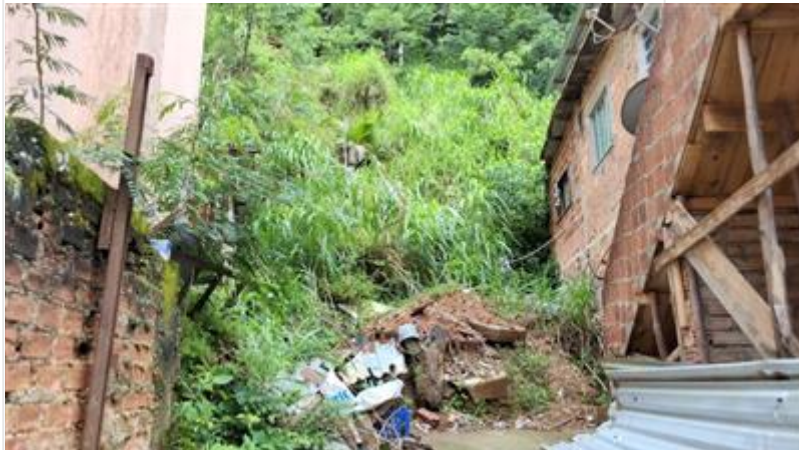
Foto\_deslizamento-20241211-141008.jpg

**Planar**

**Deslizamento planar com colapso de estrutura da garagem. Atingimento dos fundos da casa.**

**Setor com histórico de atingimento e colapsos parciais ou totais de estruturas. Atualmente ocorreu o colapso da estrutura da garagem de um dos imóveis e neste mesmo evento ocorreu atingimento dos fundos do imóvel. Moradora relatou que em dias de chuva intensos ocorre fluxo de água com lama. Vulnerabilidade alta. Comprometimento de rotas de fuga em caso de futuros deslizamentos.**

- **Sirenes**
- **Sinalização e Orientação de Alerta**
- **Educação e Conscientização da população**

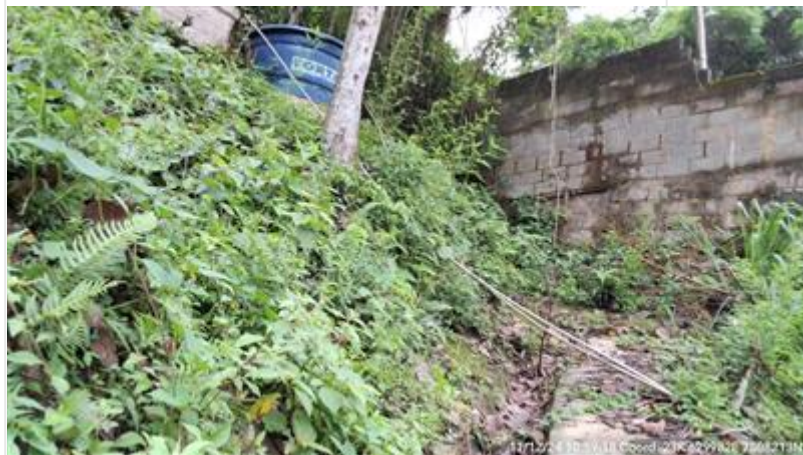
Foto\_agua-20241211-135916.jpg

- **Sem vazamento aparente**

- **Satisfatório**

**Sem mina aparente**
