## FICHA DE CAMPO

**MD\_Centro\_222**

**MD\_Centro\_222\_DS\_TS\_\_1**

**Oziel Perez Garcia**

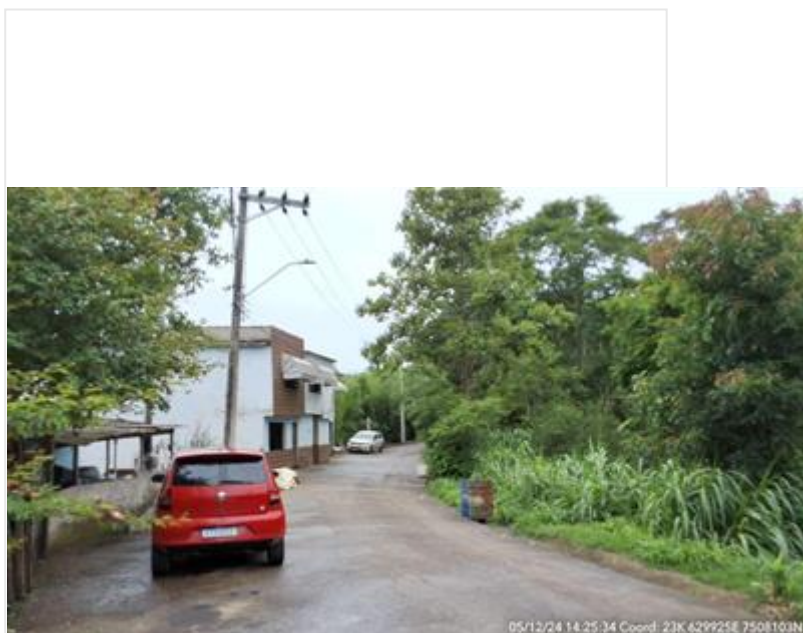
Foto do acesso:

**Veicular**

**Pavimentado**

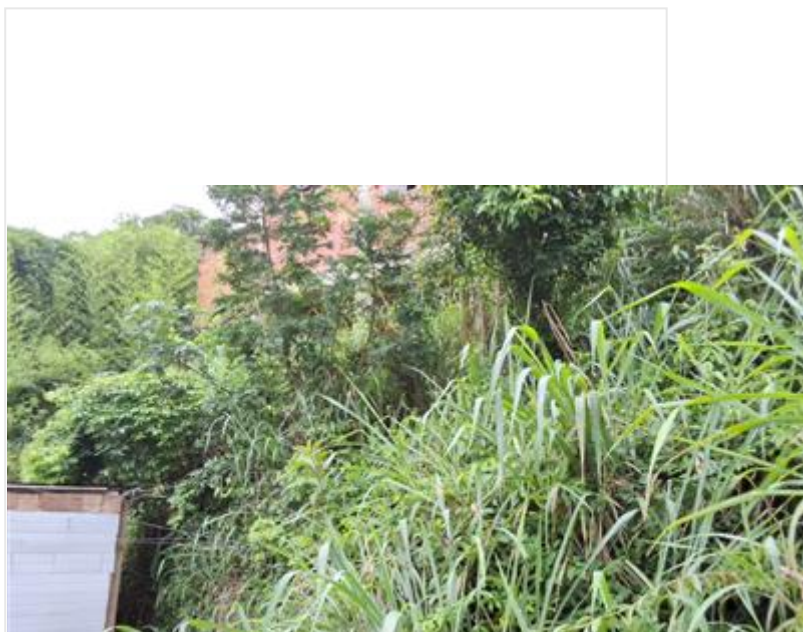
Foto do talude de cortes múltiplos:

**5 - 20m**

**75**

**Terreno bastante vegetado, com obra de contenção a jusante.**

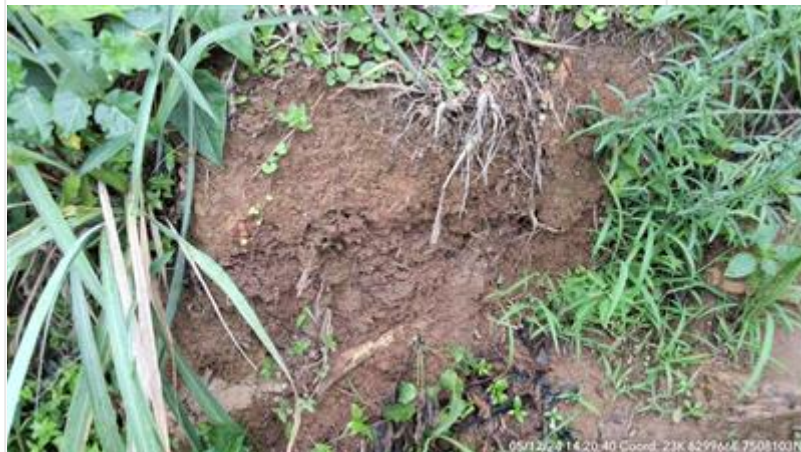
Foto do material predominante:

- **Solo residual**
- **Aterro**

**Solo compactado com muita vegetação**

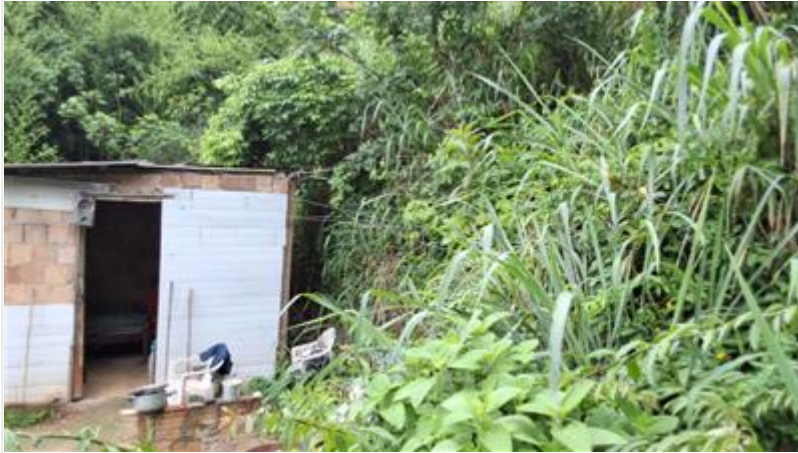
Foto Distância talude – casa

**Nulo**

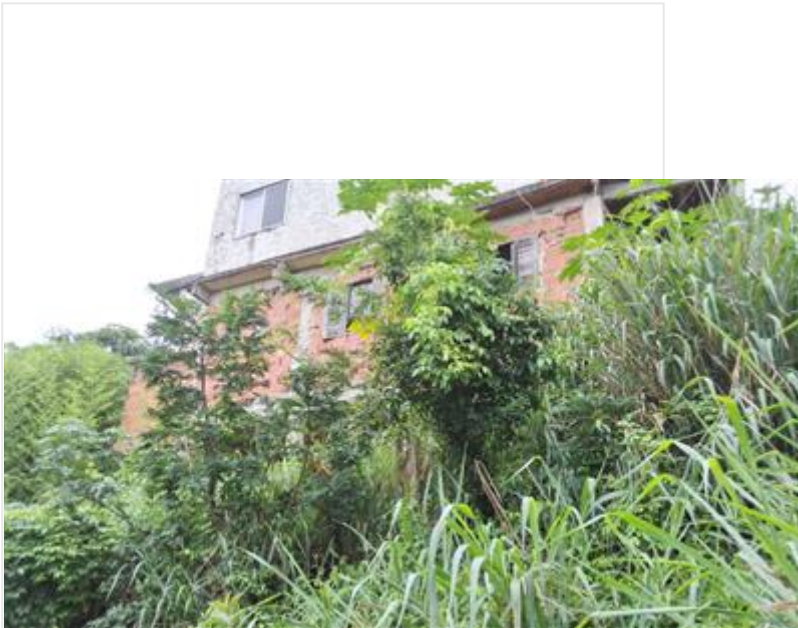
Foto Distância topo do talude - base da casa

**Nulo**

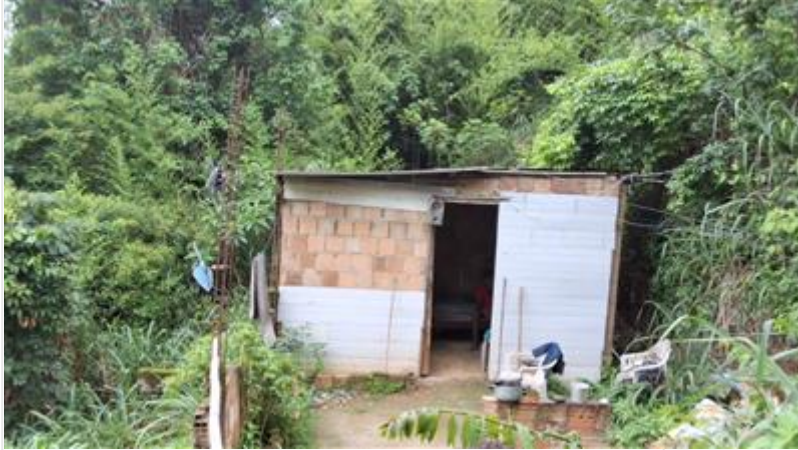
Foto do Vulnerabilidade:

**Alvenaria**

**Média: Danos esperados relacionados a trincas e colapso parcial nas paredes**

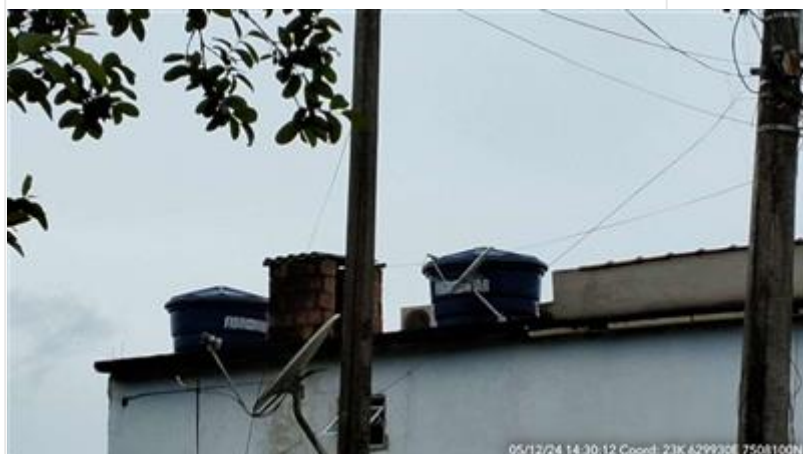
Foto da presença de água:

- **Sem vazamento aparente**

- **Inexistente**

**Sem mina aparente**

**Talude**

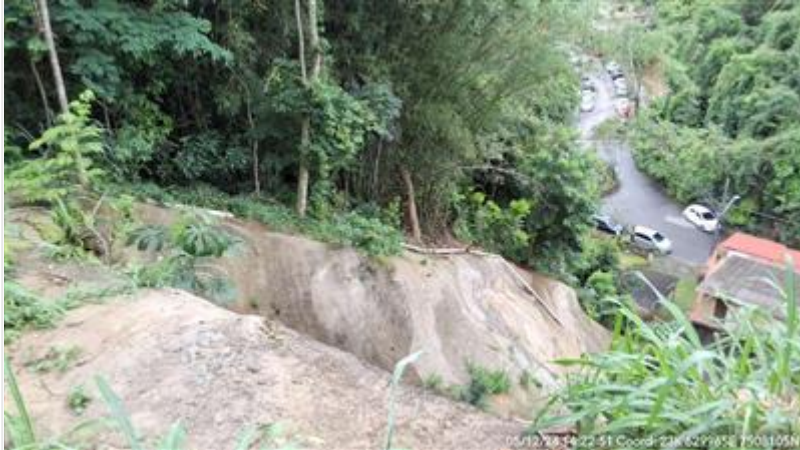
Foto1

**Obra de contenção a montante.**
