## FICHA DE CAMPO

**MD\_Centro\_222**

**MD\_Centro\_222\_DS\_TS\_\_6**

**Custódio de Moura**

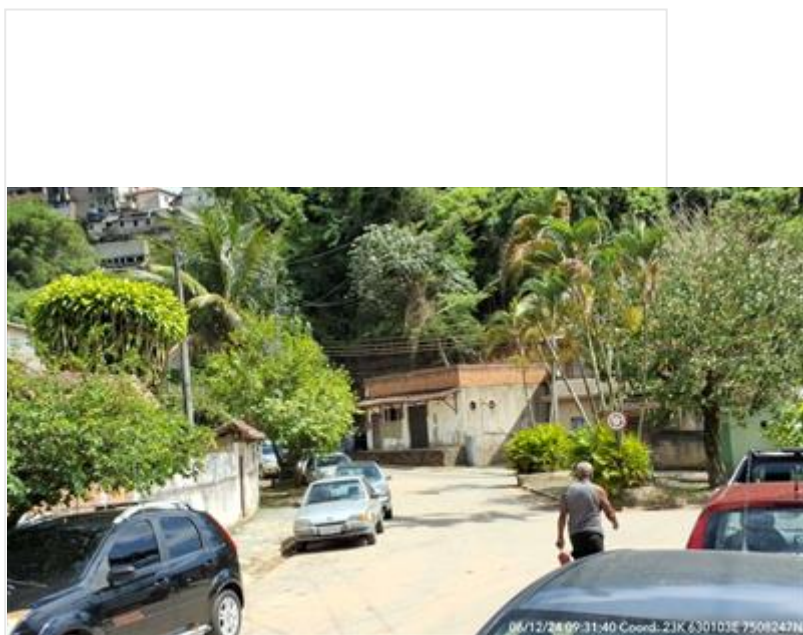
Foto\_acesso-20241206-123139.jpg

**Veicular**

**Pavimentado**

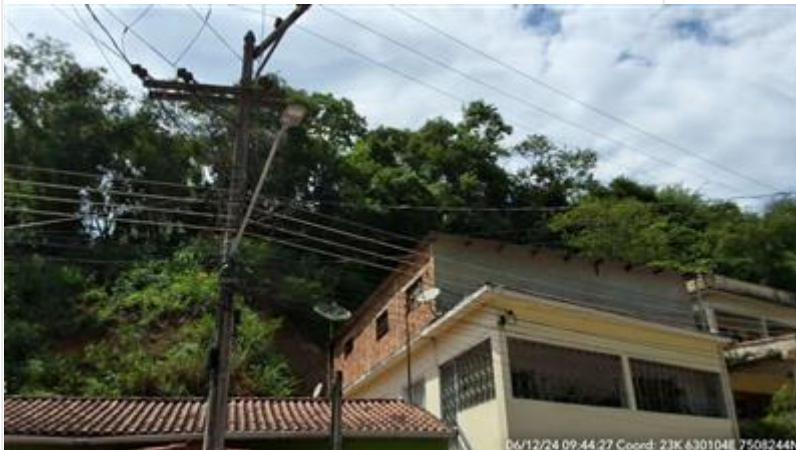
Foto\_encos\_nat-20241206-124425.jpg

**5 - 20m**

**60**

**Terreno com casas muito próximas a encosta, vegetação de grande porte na crista e cicatrizes de deslizamento ao longo da encosta.**

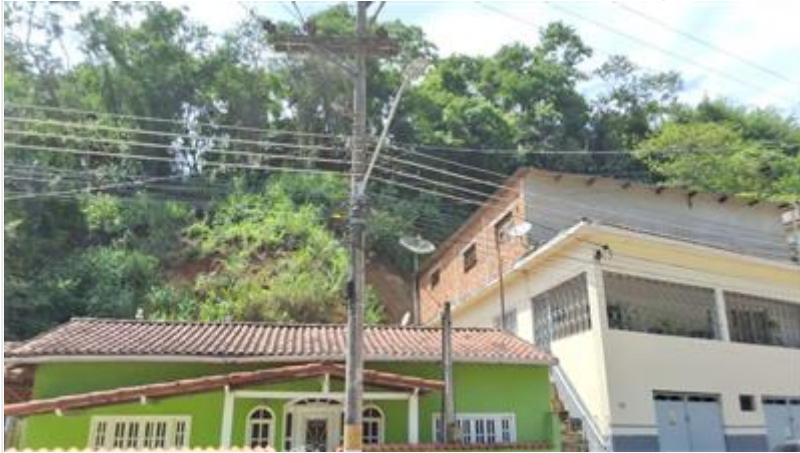
Foto\_cort\_mult-20241206-124528.jpg

**5 - 20m**

**80**

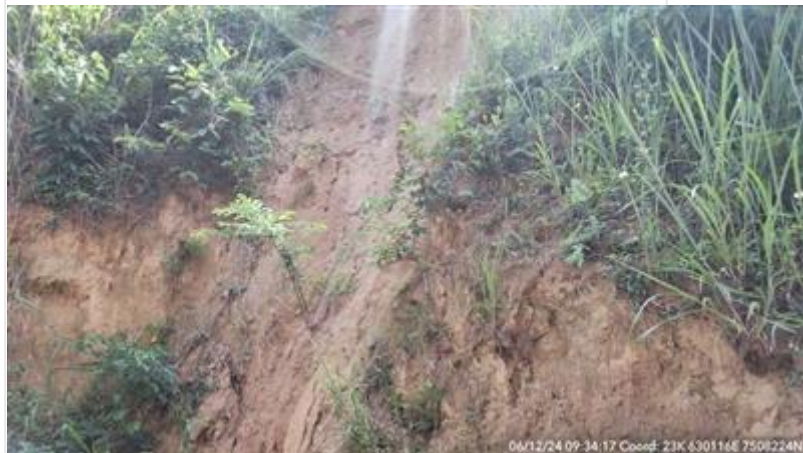
Foto\_material-20241206-123416.jpg

- **Solo residual**

**Perfil espesso de solo**

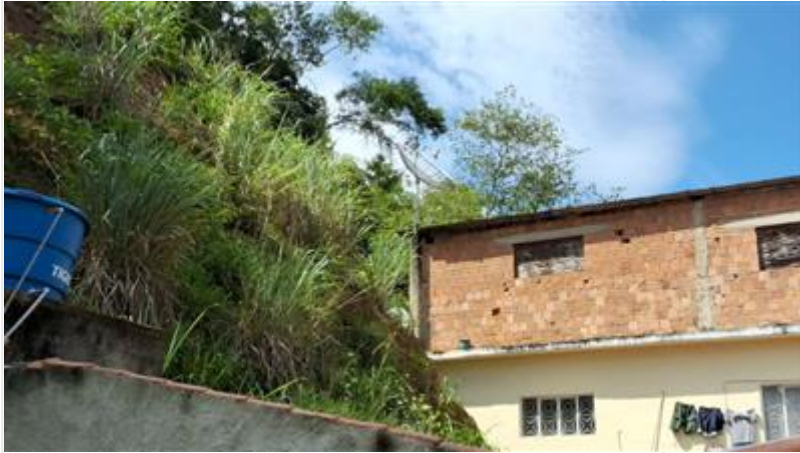
Foto\_talude\_casa-20241206-122857.jpg

**1 - 2m**

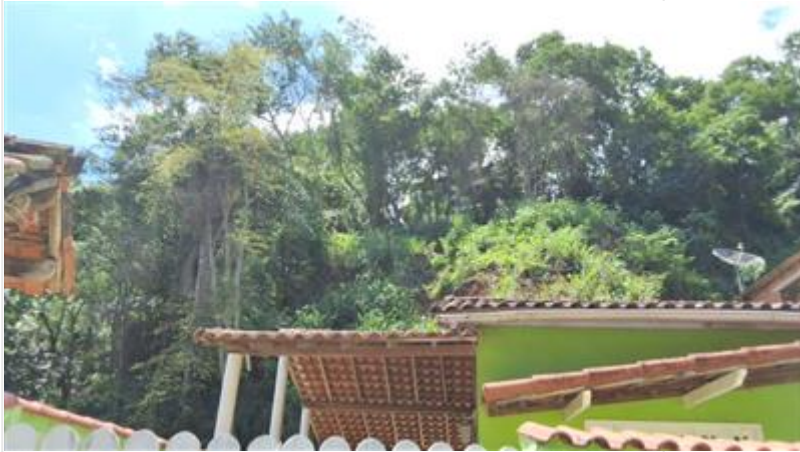
Foto\_topo\_talude\_casa-20241206-125840.jpg

**3 - 4m**

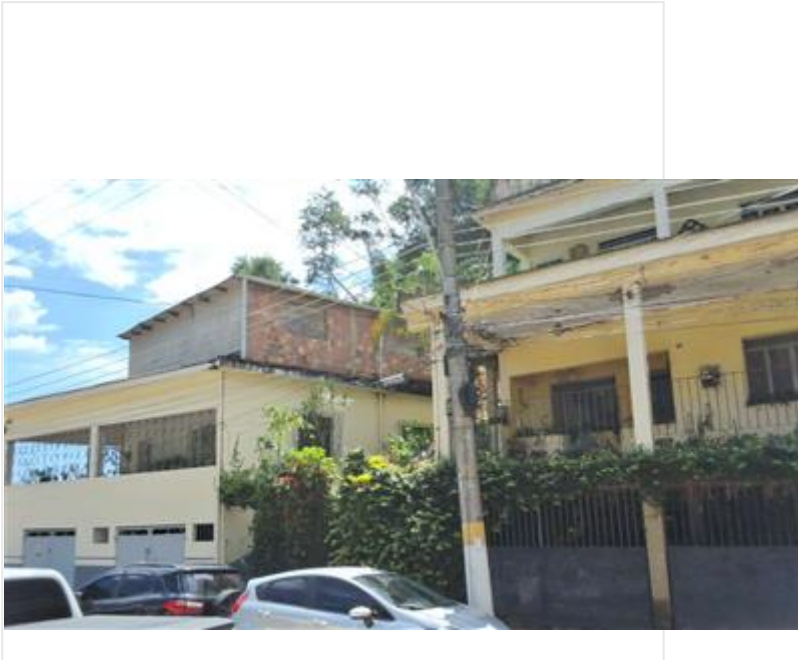
Foto\_vulnerabilidade-20241206-124137.jpg

**Alvenaria**

**Média: Danos esperados relacionados a trincas e colapso parcial nas paredes**

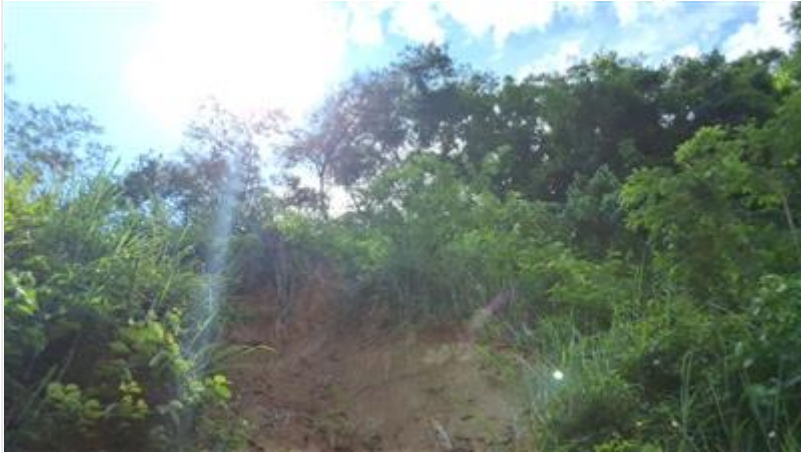
Foto\_Vegetacao\_postes\_inclinadas\_tombados-20241206-123...

- **Vegetação/postes inclinadas/tombados**
- **Cicatrizes**
- **Erosão laminar**
- **Sulcos**

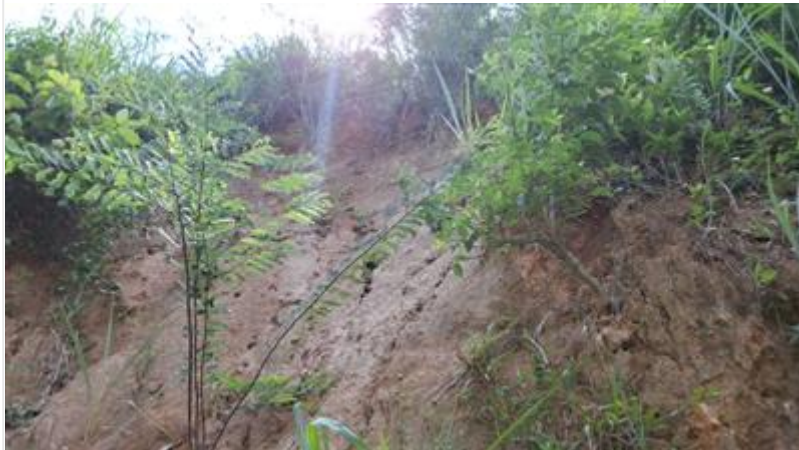
Foto\_deslizamento-20241206-123644.jpg

**Planar**

**Deslizamento planar com processos erosivos avançando sobre a face da cicatriz**

**Alto**

**Histórico de deslizamento na encosta ao longo dos anos, atingindo o terreno das moradias a jusante.**

- **Sirenes**
- **Nudec**
- **Sinalização e Orientação de Alerta**
- **Educação e Conscientização da população**

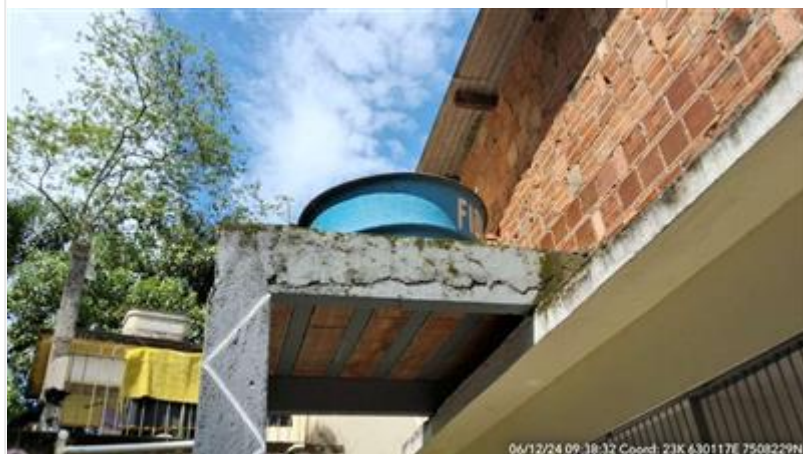
Foto\_agua-20241206-123832.jpg

- **Sem vazamento aparente**

- **Precário**

**Sem mina aparente**
