## FICHA DE CAMPO

**MD\_Centro\_222**

**MD\_Centro\_222\_DS\_TS\_\_7**

**Custódio de Moura 157**

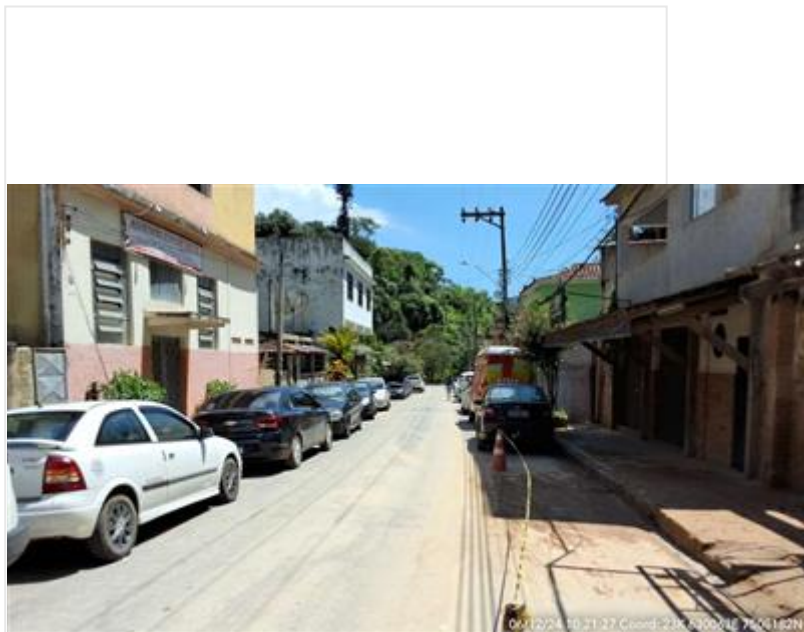
Foto\_acesso-20241206-132126.jpg

**Veicular**

**Pavimentado**

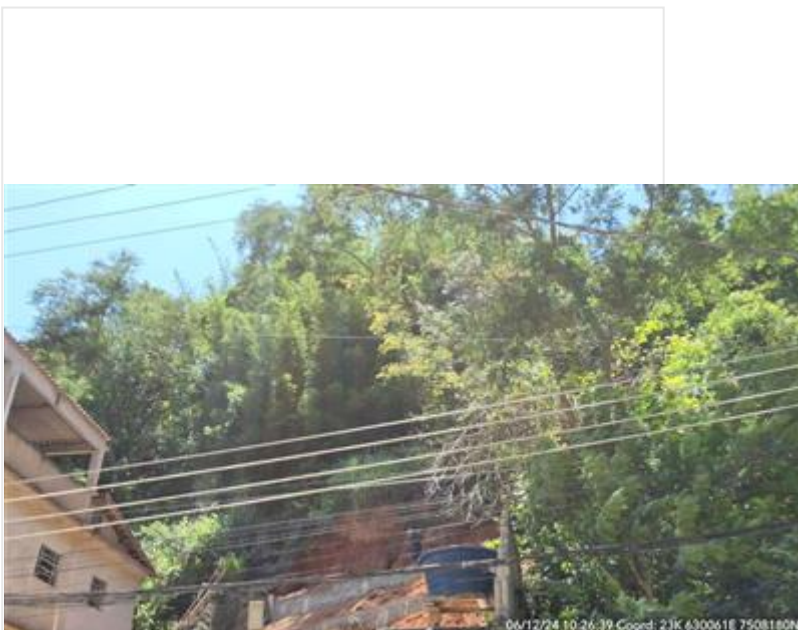
Foto\_encos\_nat-20241206-132639.jpg

**5 - 20m**

**50**

**Obra de contenção sendo realizada por moradores. Encosta de corte, com edificações a distancia nula da encosta. Árvores de porte médio a grande na crista.**

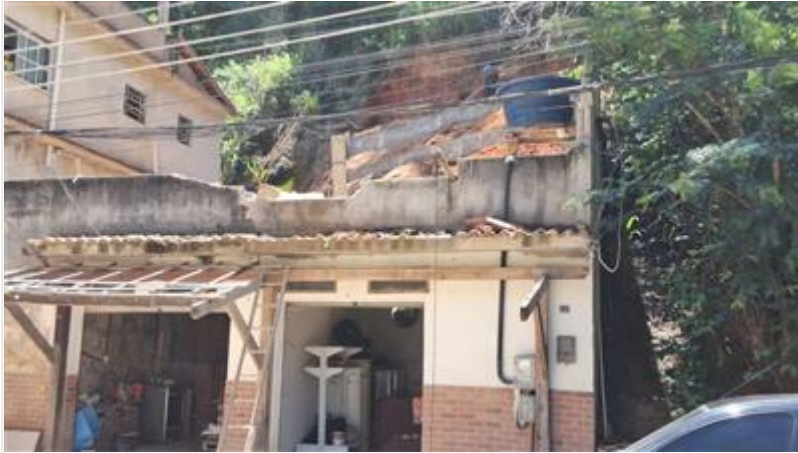
Foto\_cort\_mult-20241206-132633.jpg

**5 - 20m**

**90**

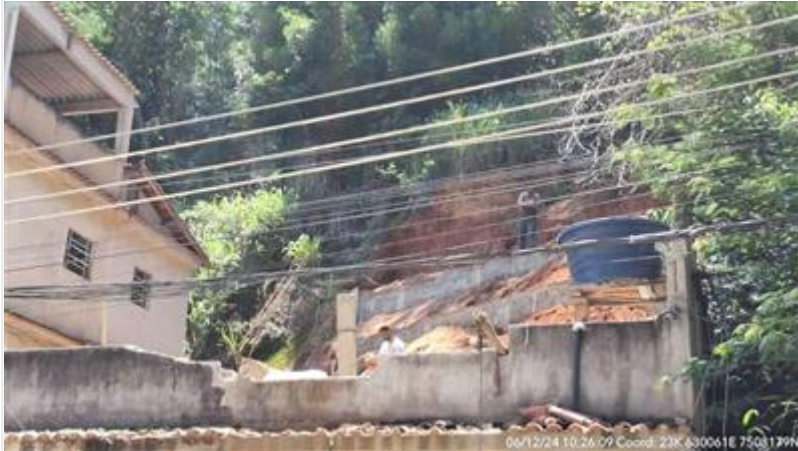
Foto\_material-20241206-132609.jpg

- Solo residual
- Aterro

**Observa-se a presença de material mobilizado junto a aterro.**

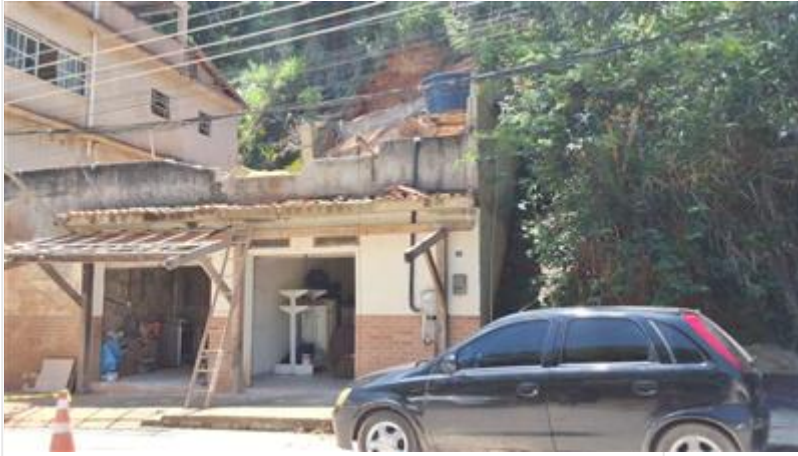
Foto\_talude\_casa-20241206-132551.jpg

**Nulo**

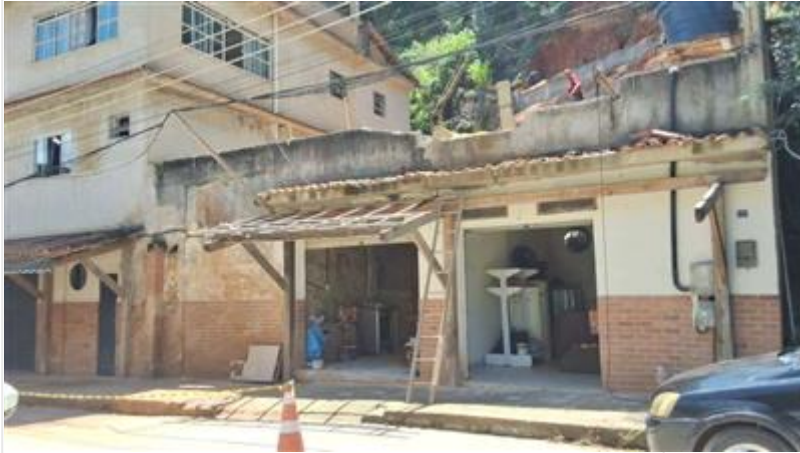
Foto\_vulnerabilidade-20241206-132526.jpg

**Alvenaria**

**Alta: Danos estruturais esperados com excessivas deformações das estruturas, colapso parcial dos domicílios**

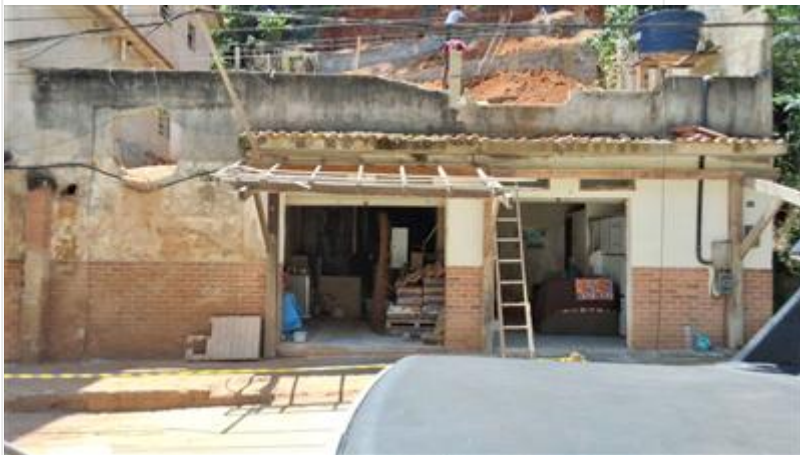
Foto\_Estrutura\_colapsada-20241206-132451.jpg

- **Estrutura colapsada**
- **Erosão laminar**
- **Ângulos negativos**

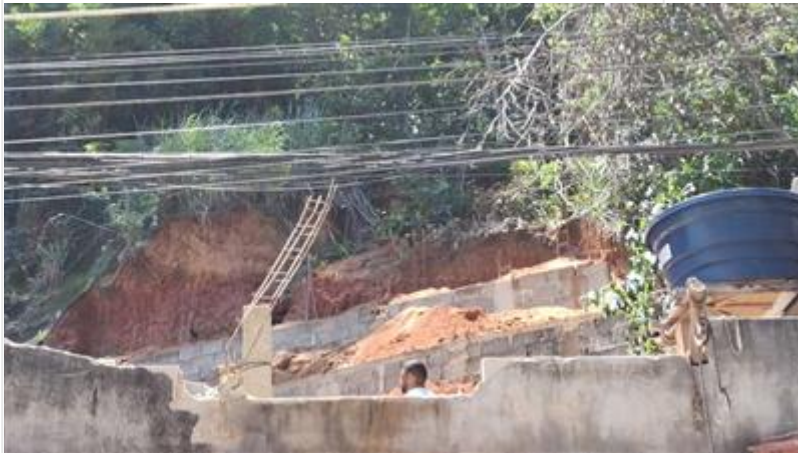
Foto\_deslizamento-20241206-133336.jpg

**Planar**

**Deslizamento de camada espessa de solo atingindo e destruindo parte da edificação e lançando material na via.**

**Deslizamento atingindo e destruindo parcialmente a edificação, principalmente a área da varanda. Moradores relatam a existência de um lançamento de esgoto no meio do talude a montante da cicatriz. Originado a partir das residências da Rua Oziel Perez Garcia.**

- **Sirenes**
- **Nudec**
- **Sinalização e Orientação de Alerta**
- **Educação e Conscientização da população**

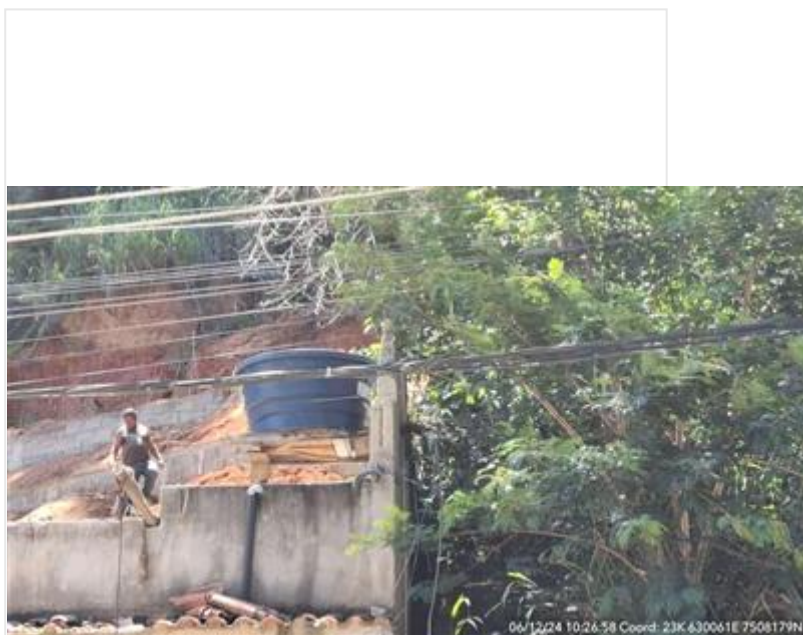
Foto\_agua-20241206-132658.jpg

**Lançamento de água servida em superfície**

- **Precário**
