## FICHA DE CAMPO

**MD\_Centro\_222**

**MD\_Centro\_222\_DS\_TS\_\_9**

**Rua Lucindo Moura, 241**

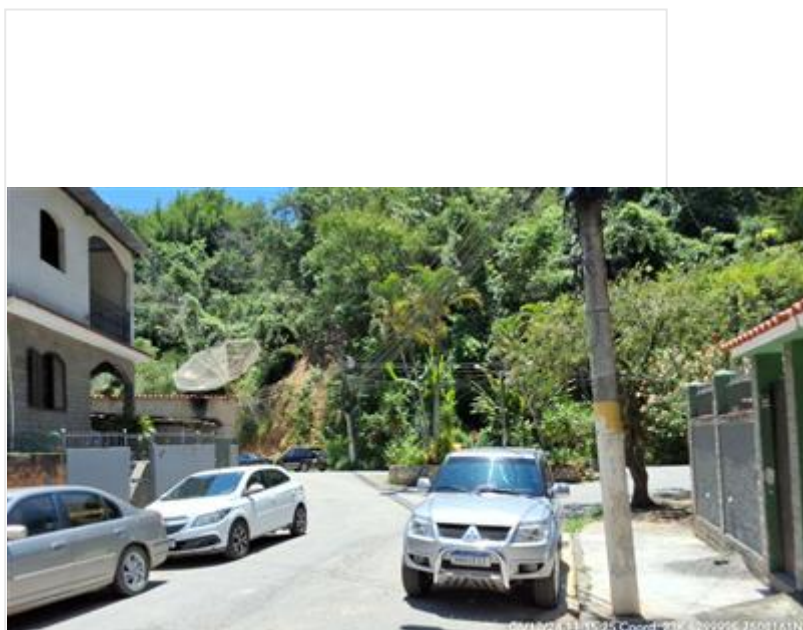
Foto do acesso:

**Veicular**

**Pavimentado**

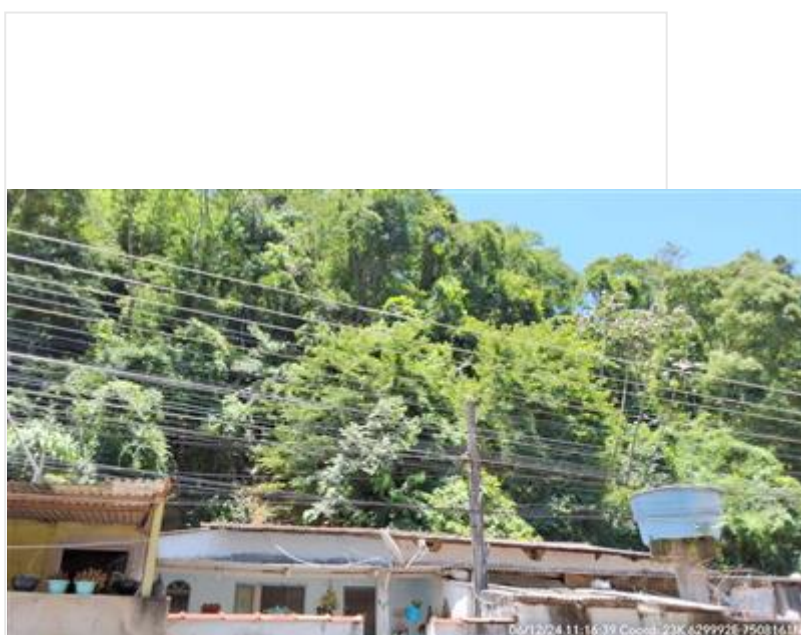
Foto da encosta natural:

**5 - 20m**

**60**

**Encosta inclinada com vegetação arbórea volumosa e raízes expostas na crista da encosta.**

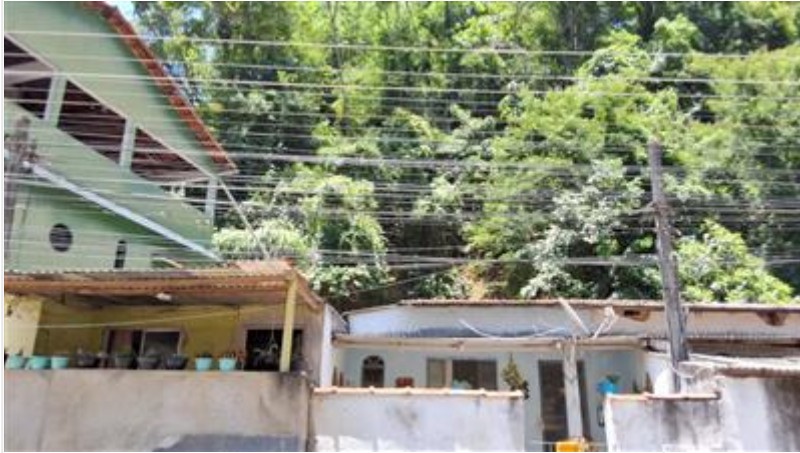
Foto do talude de cortes múltiplos:

**1 - 5m**

**80**

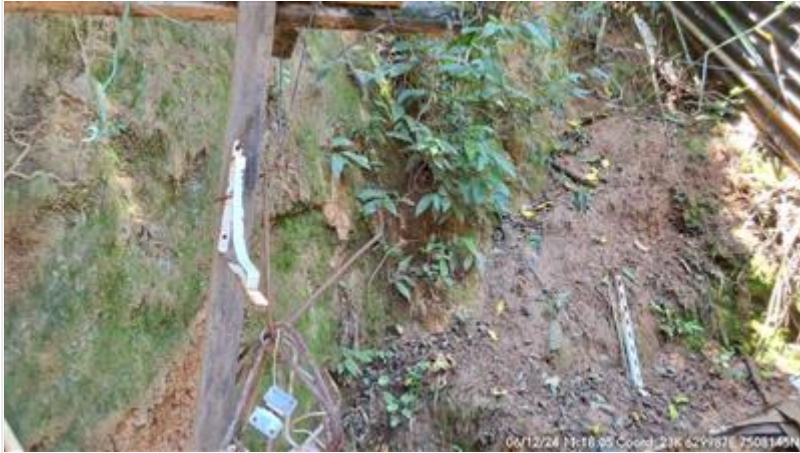
Foto do material predominante:

- **Solo residual**

**Perfil espesso de solo residual com feições erosivas**

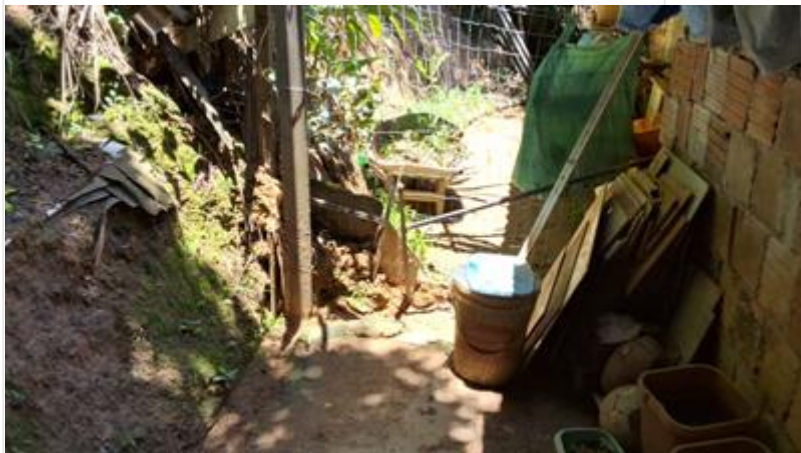
Foto Distância talude – casa

**1 - 2m**

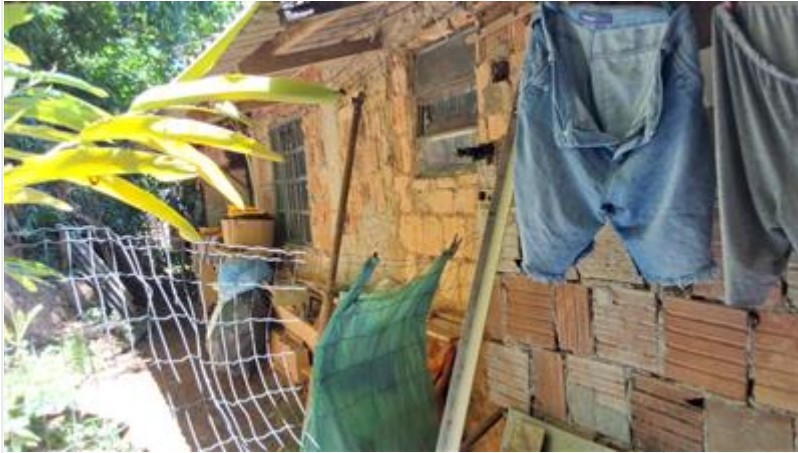
Foto do Vulnerabilidade:

**Alvenaria**

**Média: Danos esperados relacionados a trincas e colapso parcial nas paredes**

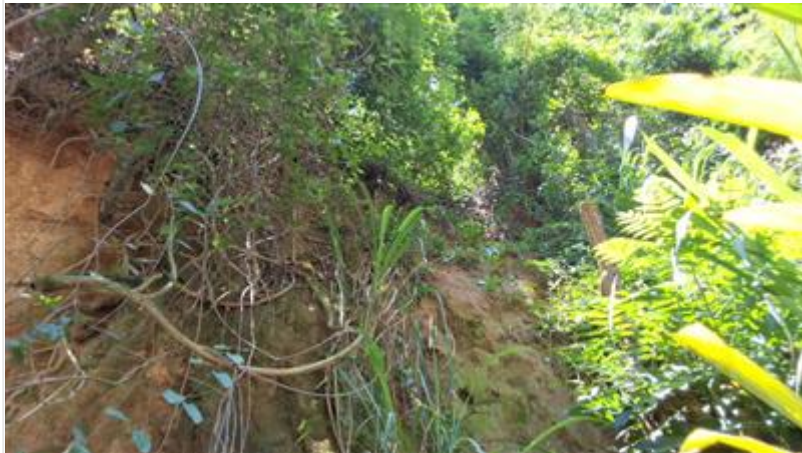
### Foto Cicatrizes

**Área apresenta cicatrizes de deslizamento planar ao longo da encosta. Em nenhum dos casos o material parece ter atingido os imóveis.**

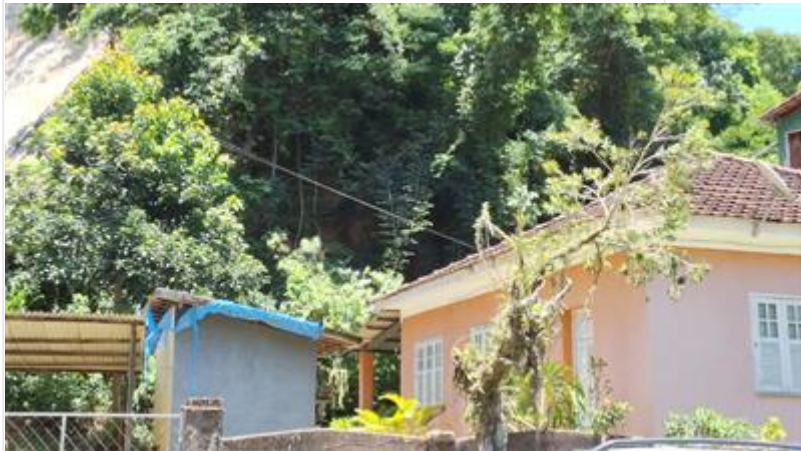
Foto do deslizamentos:

**Planar**

**Sim**

- **Sirenes**
- **Nudec**
- **Sinalização e Orientação de Alerta**
- **Educação e Conscientização da população**

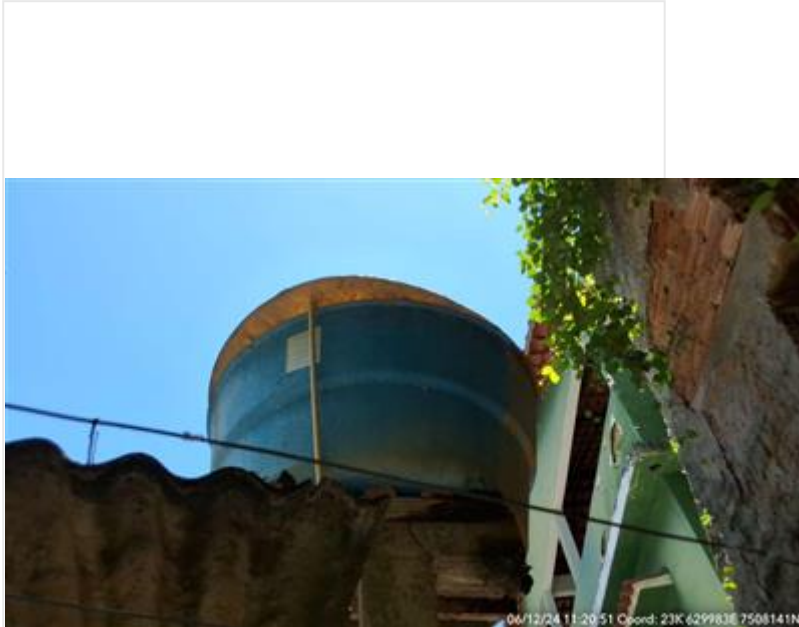
Foto da presença de água:

- **Sem vazamento aparente**

- **Inexistente**

**Sem mina aparente**

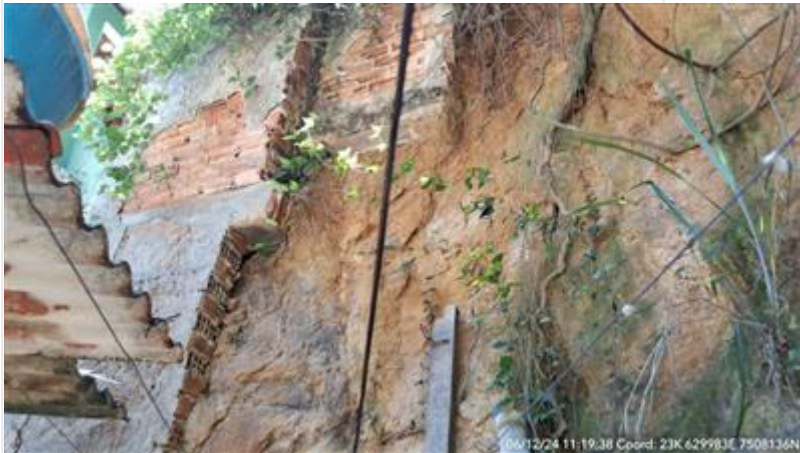
Foto1

**Muro construído na encosta**
