## FICHA DE CAMPO

**MD\_Paiolzinho\_274**

**MD\_Paiolzinho\_274\_DS\_TB\_\_2**

**De Palmas, número 1870**

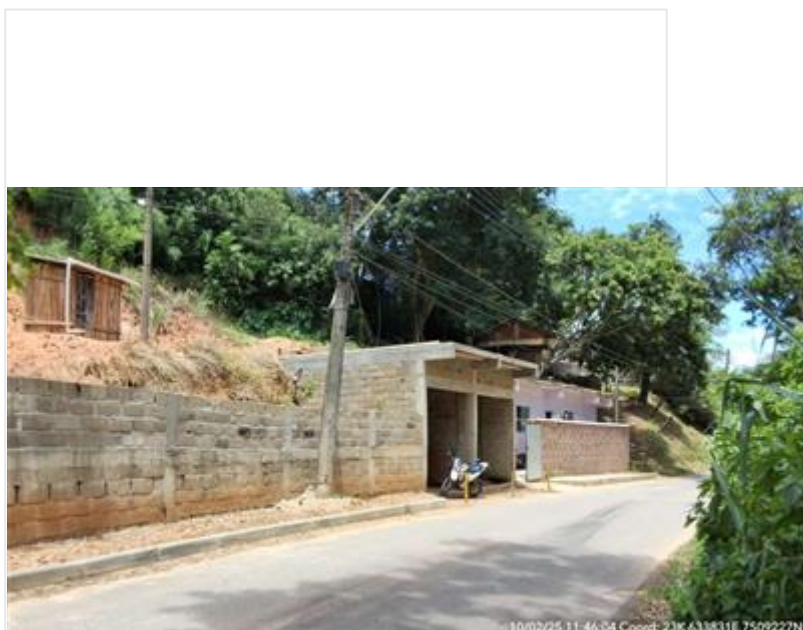
Foto do acesso:

**Veicular**

**Pavimentado**

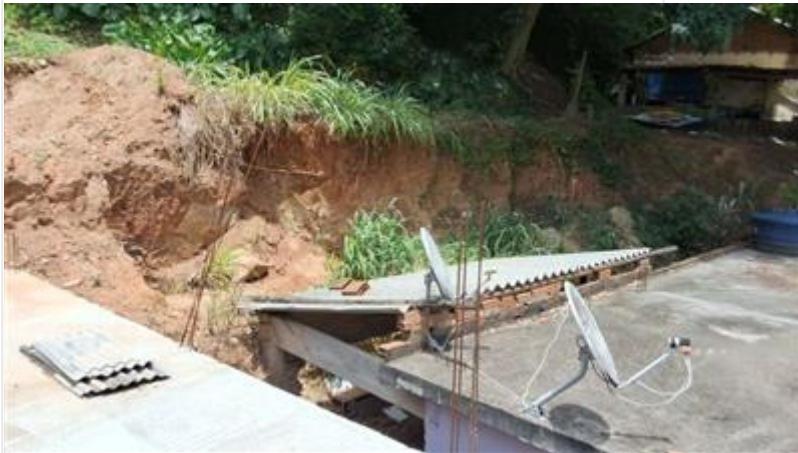
Foto do talude de cortes múltiplos:

**1 - 5m**

**80**

**Terreno de cortes múltiplos, com cerca de 2 cortes predominantes, com deslizamento a montante.**

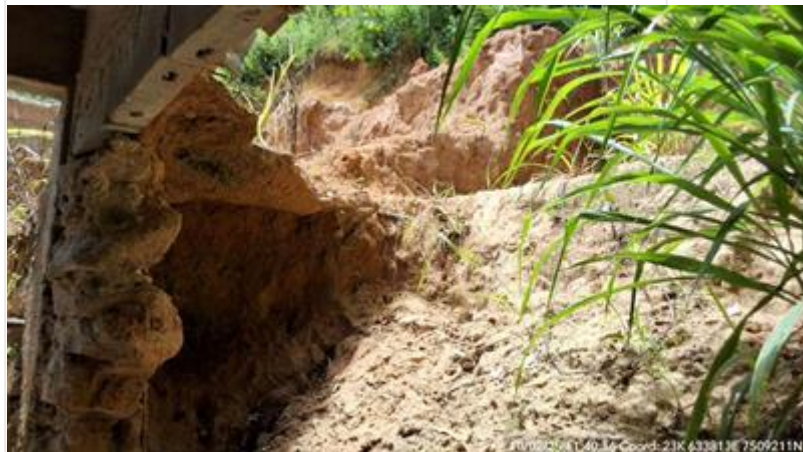
Foto do material predominante:

- **Solo residual**

**Solo residual espesso.**

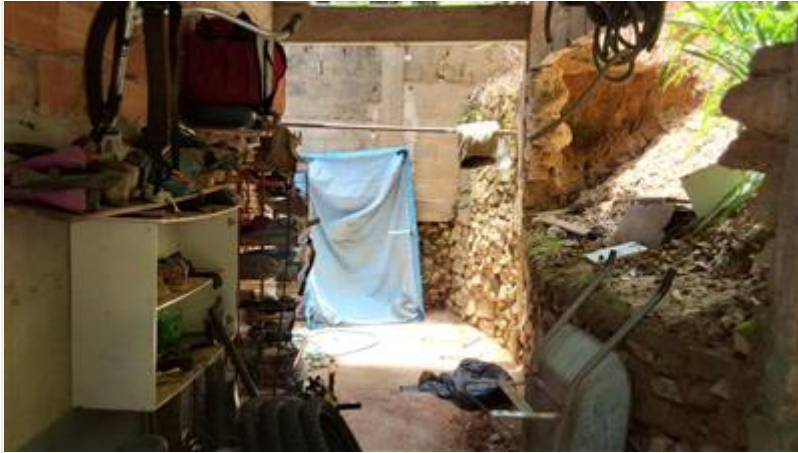
Foto Distância talude – casa

**1 - 2m**

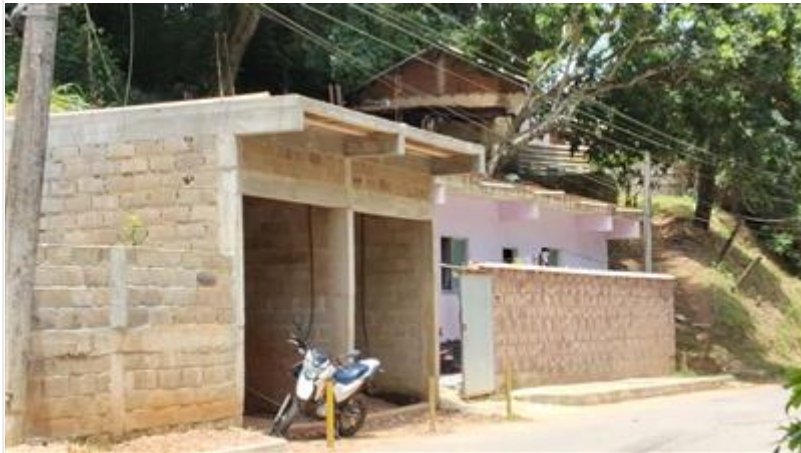
Foto do Vulnerabilidade:

**Alvenaria**

**Média: Danos esperados relacionados a trincas e colapso parcial nas paredes**

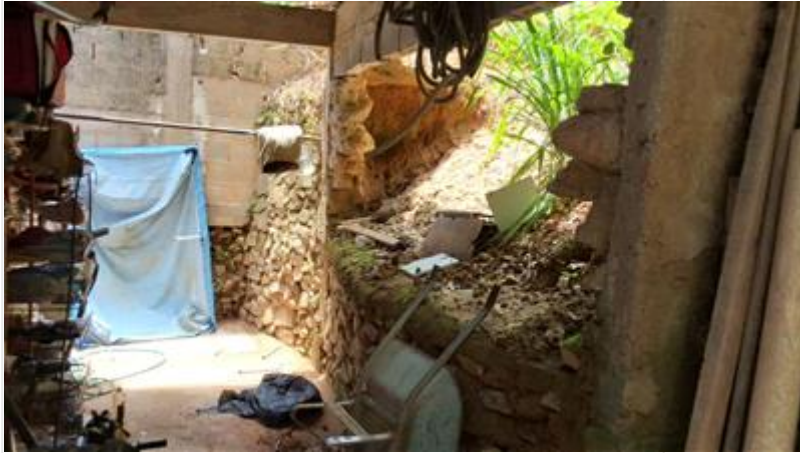
Foto Estrutura colapsada

**Deslizamento ocorrido em março de 2024, com atingimento e colapso parcial de estruturas (muro de fundos da edificação).**

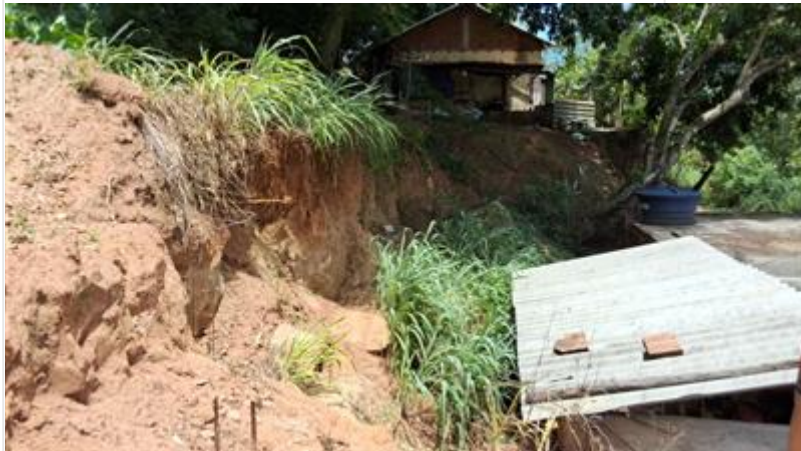
Foto do deslizamentos:

**Planar**

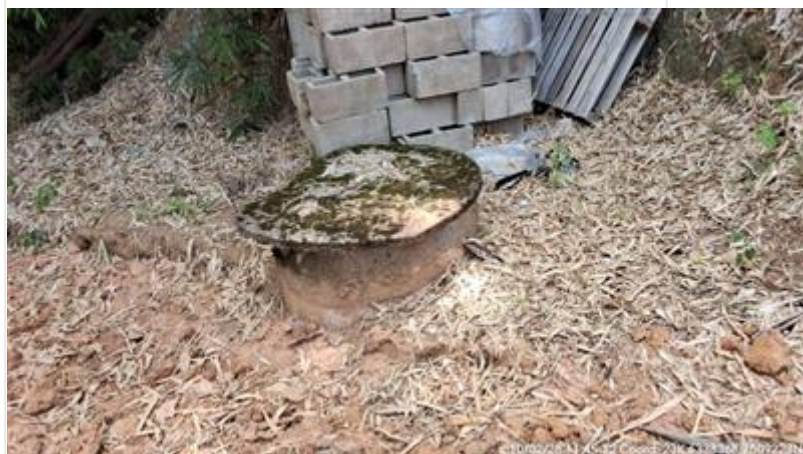
Foto da presença de água:

- **Sem vazamento aparente**

- **Inexistente**

**Sem mina aparente**

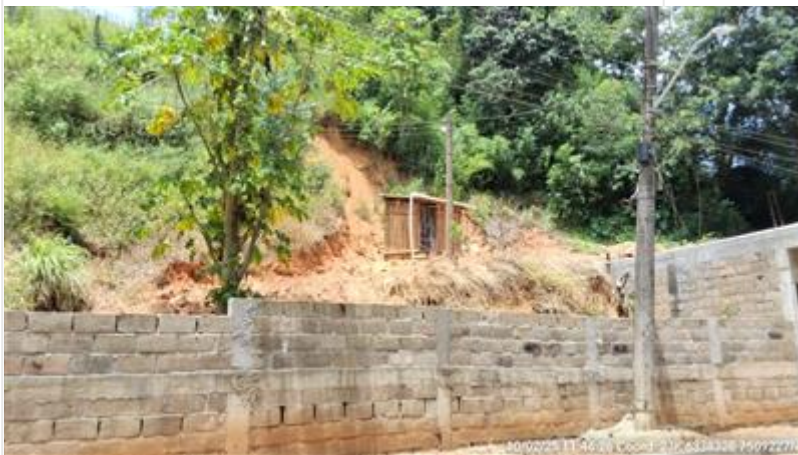
Foto1

**Visada de trecho do talude onde observa-se uma feição indicativa de movimentação pretérita no terreno, com face voltada para depósito construída em madeira. Detalhe para os cortes verticalizados e feições erosivas no talude.**
