## FICHA DE CAMPO

**MD\_CincoLagos\_401**

**MD\_CincoLagos\_401\_EA\_SC\_\_1**

**Primavera, número 72**

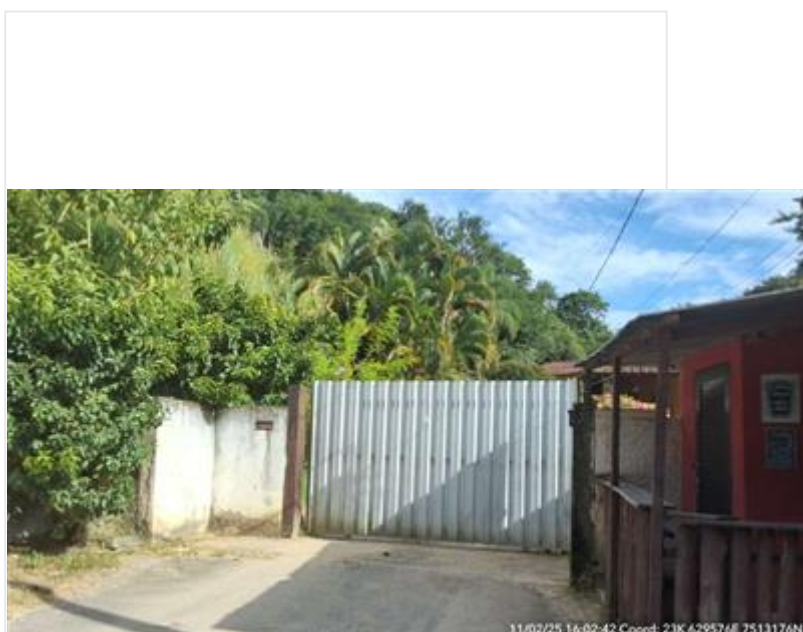
Foto\_acesso-20250211-190241.jpg

**Veicular**

**Não Pavimentado**

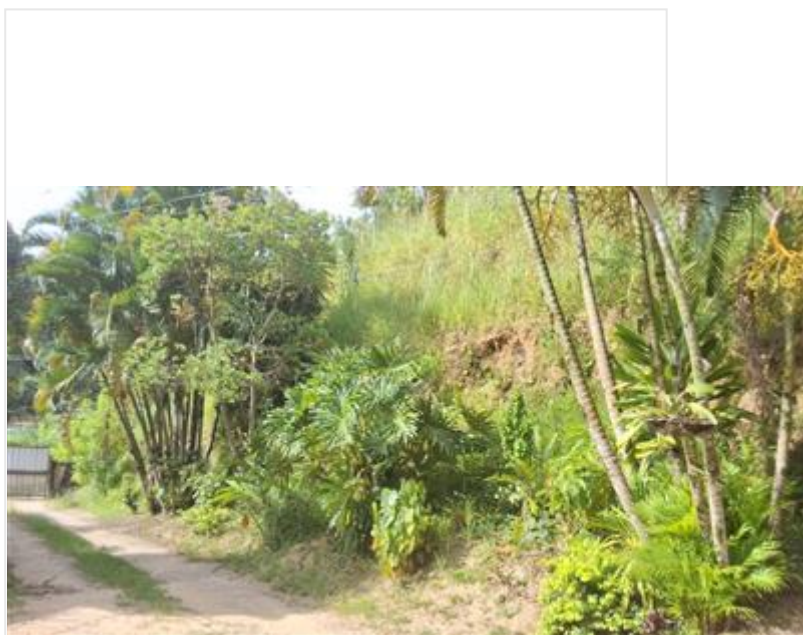
Foto\_cort\_mult-20250211-190013.jpg

- **Taludes de corte múltiplos**

**5 - 20m**

**80**

**Vegetação de pequeno a alto porte. Casas encaixadas em drenagem natural.**

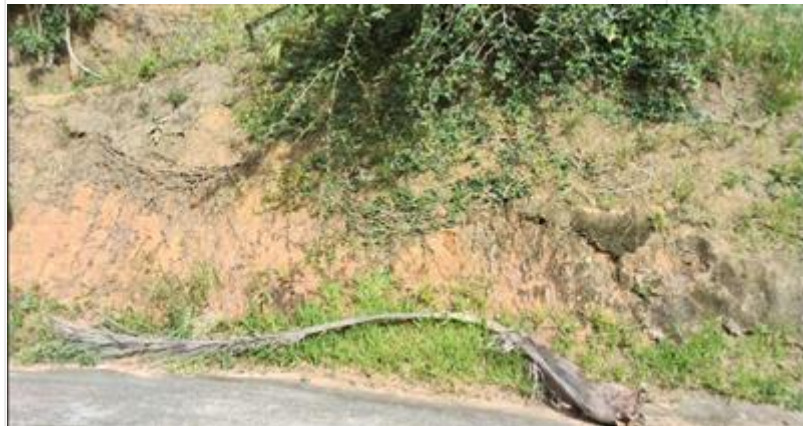
Foto\_material-20250211-162425.jpg

- **Solo residual**
- **Rocha alterada**

**Solo residual de constituição heterogênea com presença de rocha alterada.**

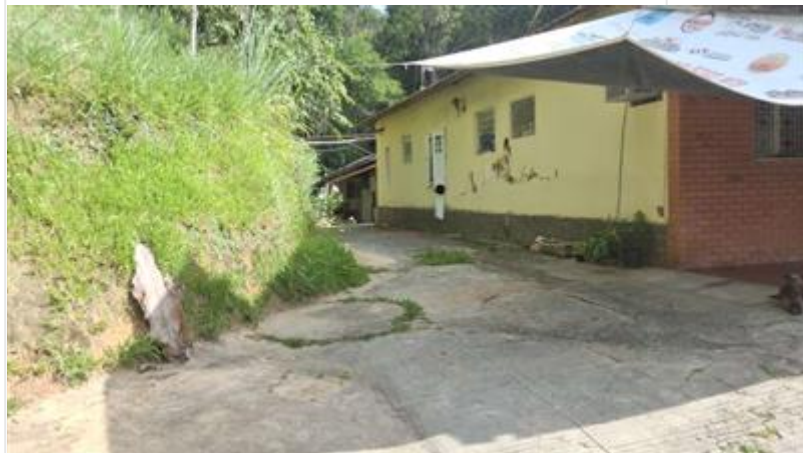
Foto\_talude\_casa-20250211-184432.jpg

**3 - 4m**

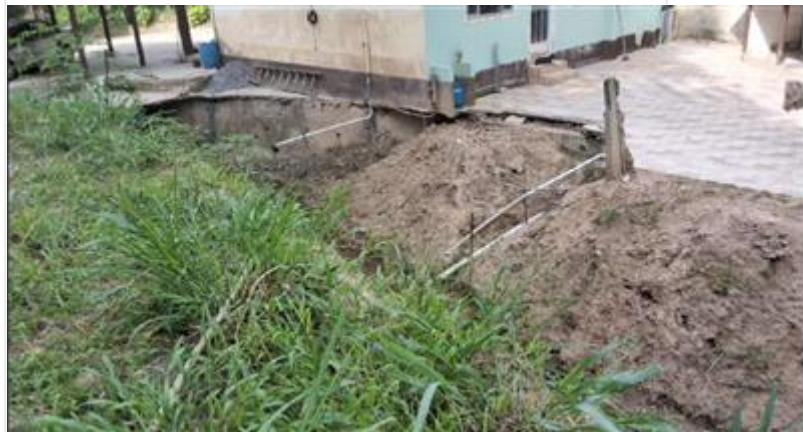
Foto\_dist\_dren-20250211-162600.jpg

**<1m**

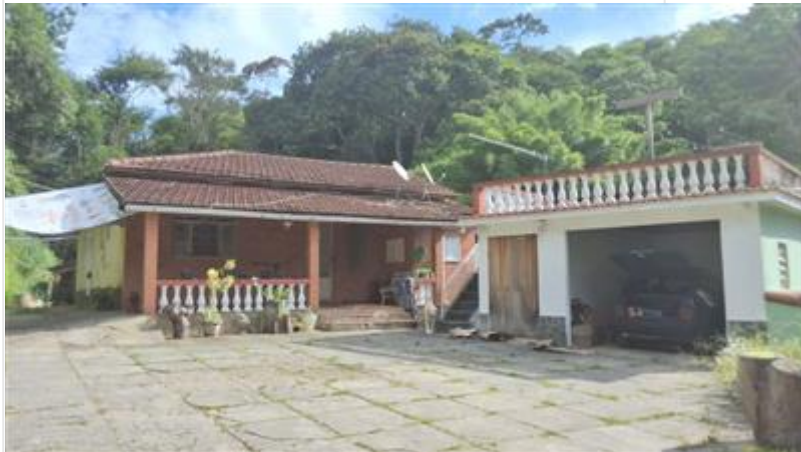
Foto\_vulnerabilidade-20250211-184354.jpg

**Alvenaria**

**Alta: Danos estruturais esperados com excessivas deformações das estruturas, colapso parcial dos domicílios**

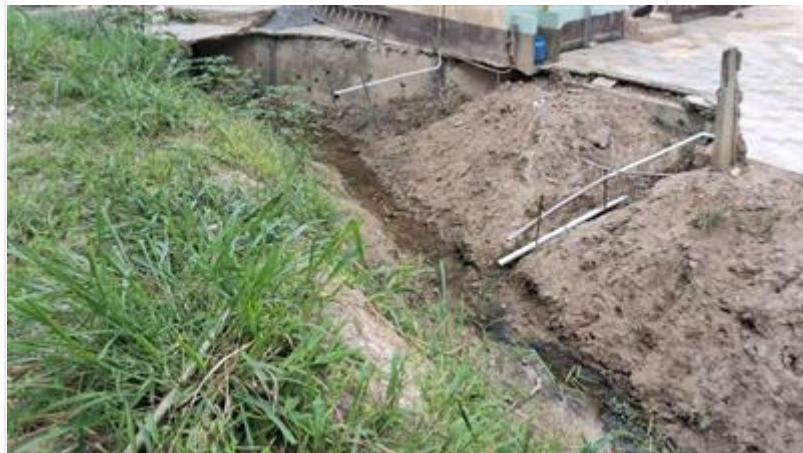
Foto\_Deposito\_de\_corrida\_de\_detritos-20250211-183457.jpg

## Foto Depósito de corrida de detritos

**Pequeno deslizamento planar ocorrido há mais de 5 anos a montante do acesso às moradias. Fluxo de detritos em pequena drenagem natural com destruição de um banheiro e um depósito. Os detritos foram represados causando inundação.**

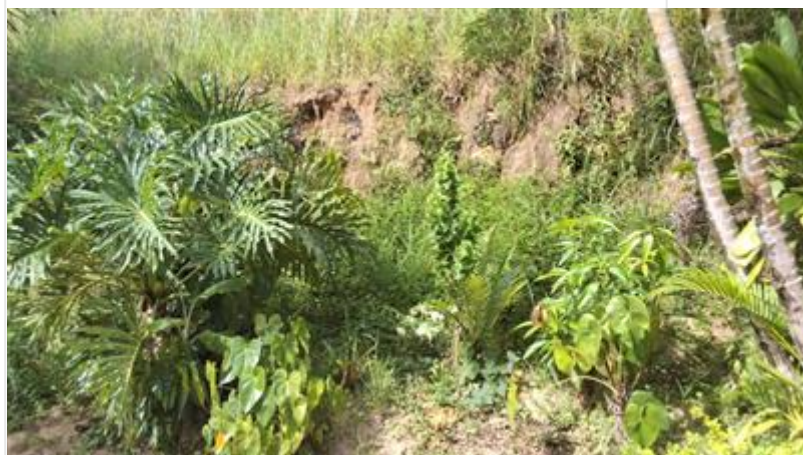
Foto\_Cicatrizes-20250211-184011.jpg

## Foto Cicatrizes

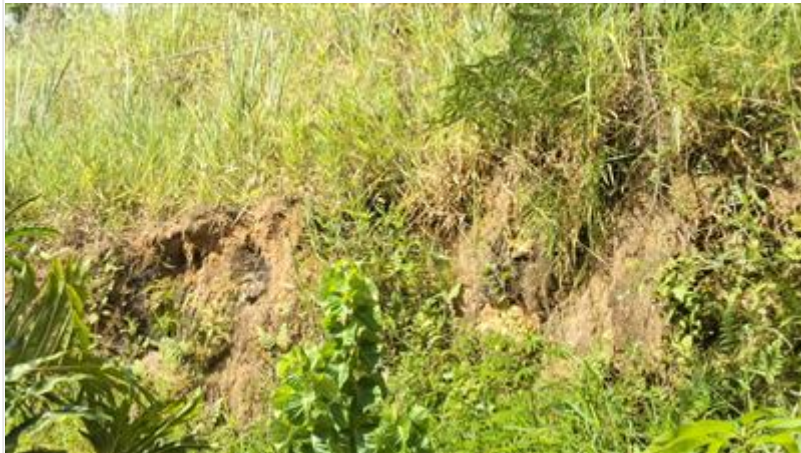
Foto\_Angulos\_negativos-20250211-184321.jpg

## Foto Ângulos negativos

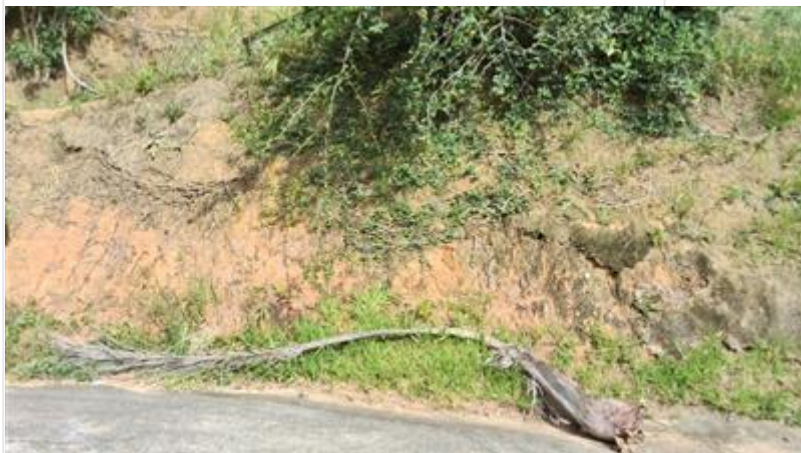
Foto\_Erosao\_Laminar-20250211-184242.jpg

## Foto Erosão Laminar

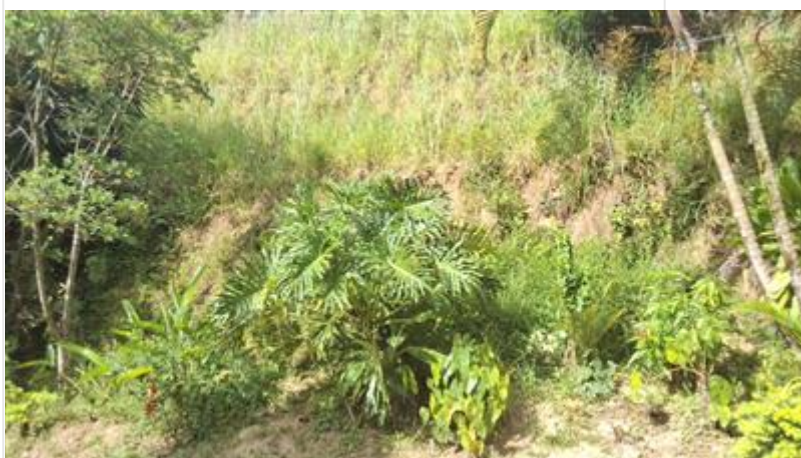
Foto\_deslizamento-20250211-184334.jpg

**Planar**

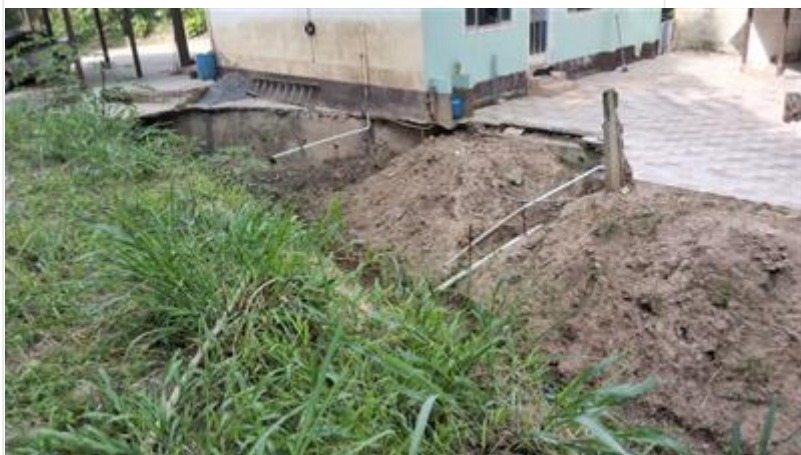
Foto\_outro\_processo-20250211-183651.jpg

### Corrida de massas

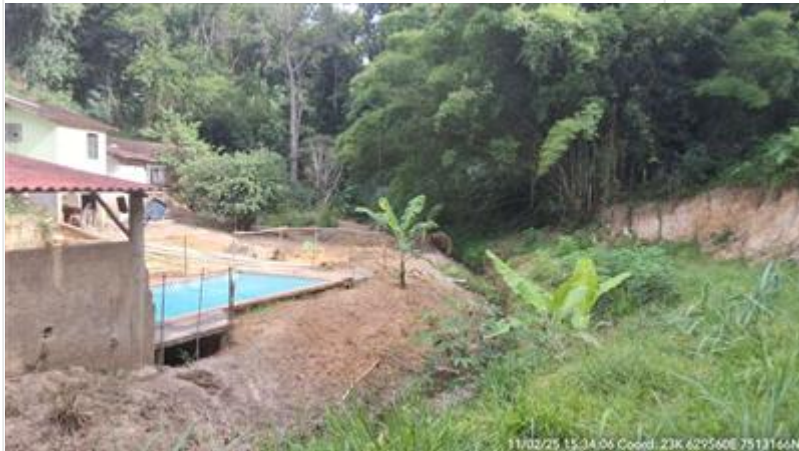
Foto\_agua-20250211-183404.jpg

**Concentração de água em superfície (enxurrada)**

- **Inexistente**
