## FICHA DE CAMPO

**MD\_CincoLagos\_401**

**MD\_CincoLagos\_401\_EA\_SC\_\_2**

**Primavera, número 82**

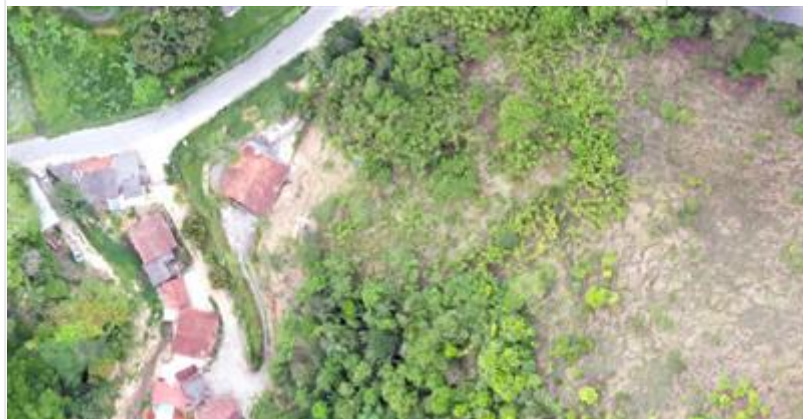
Foto da encosta natural:

**20 - 50m**

**60**

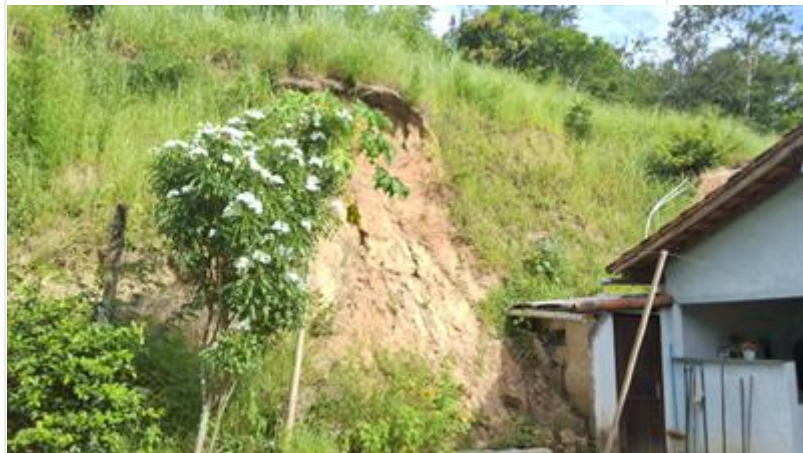
Foto do talude de cortes múltiplos:

**1 - 5m**

**85**

**Casa encaixada em talude de corte no sopé da encosta, com vegetação rasteira predominante e drenagem natural ao lado esquerdo, com bambuzal e bananeira.**

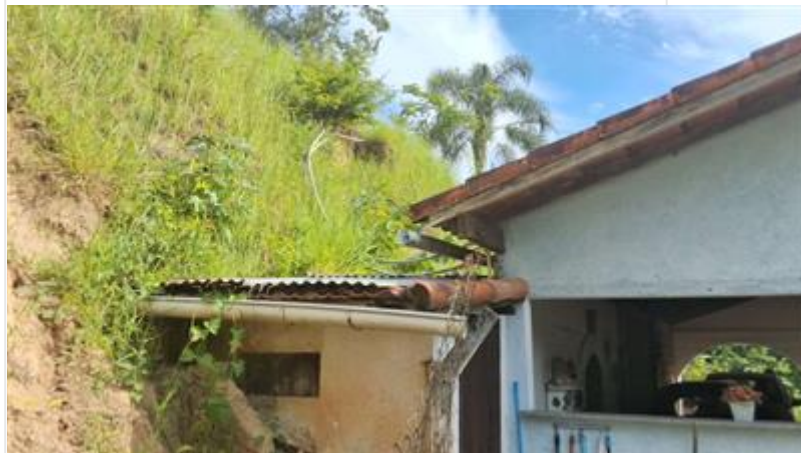
Foto Distância talude – casa

**Nulo**

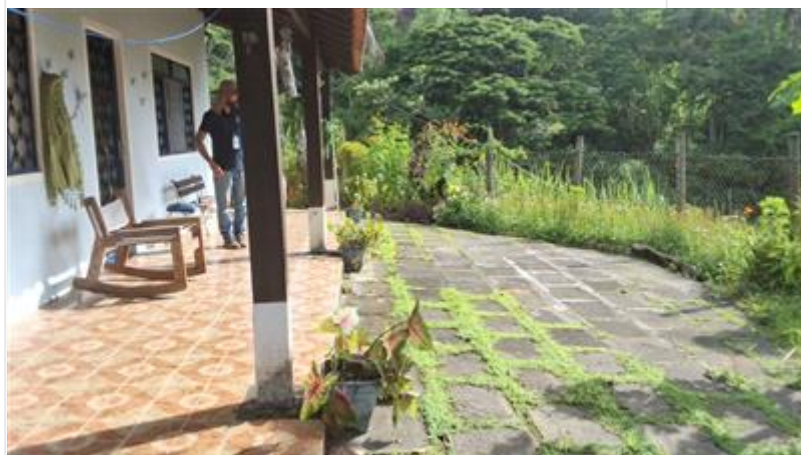
Foto Distância topo do talude - base da casa

**3 - 4m**

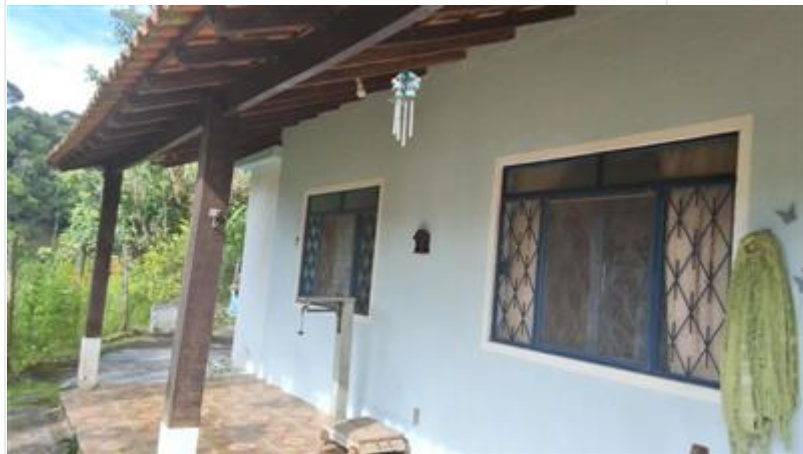
Foto do Vulnerabilidade:

**Média: Danos esperados relacionados a trincas e colapso parcial nas paredes**

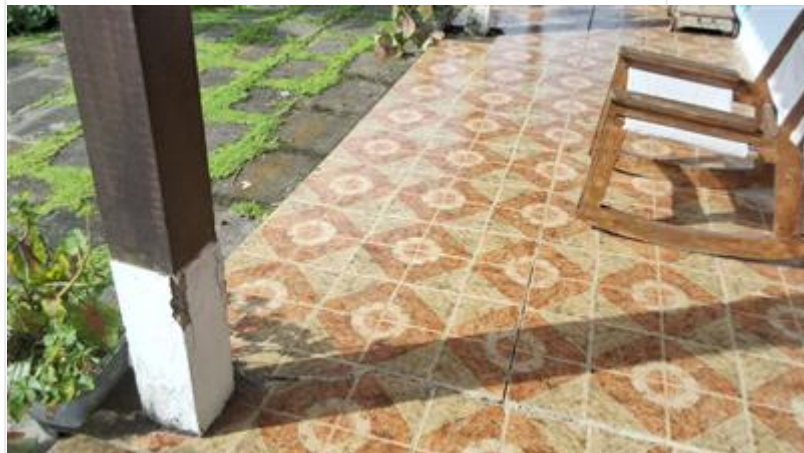
## Foto Trincas no terreno

**Setor de risco alto, marcado por cicatrizes de deslizamentos em múltiplos taludes de corte. A mobilização de material em um dos eventos de deslizamento alcançou o quintal da residência. Destaca-se a presença de uma trinca no terreno que, segundo a moradora, surgiu há mais de 10 anos. Ressalta-se a importância da rota de fuga, uma vez que houve mobilização no acesso à moradia, resultando na obstrução parcial da via.**

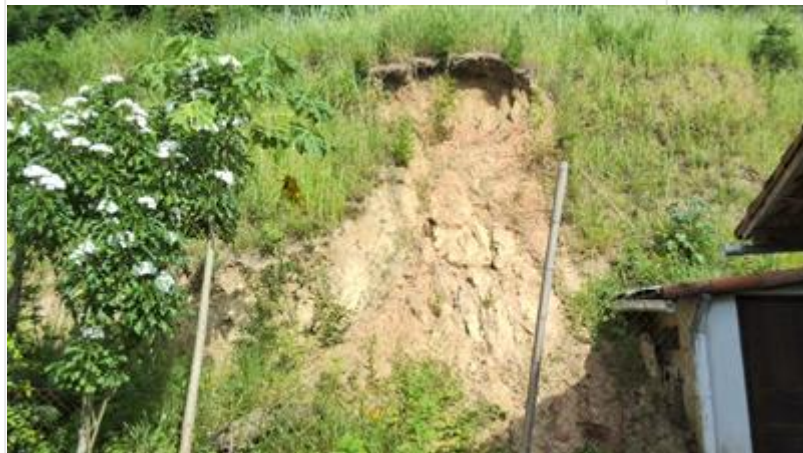
Foto do deslizamentos:

**Planar**

**Relato da moradora de movimento de massa em janeiro de 2024.**

**Sim**

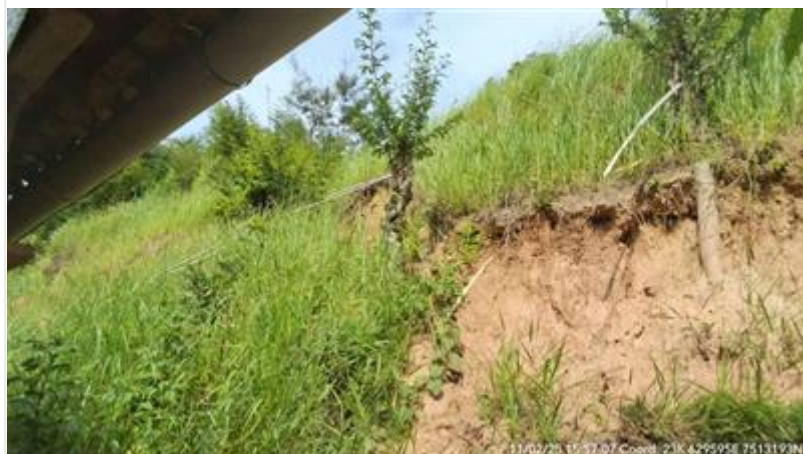
Foto da presença de água:

**Concentração de água em superfície (enxurrada)**

- **Precário**

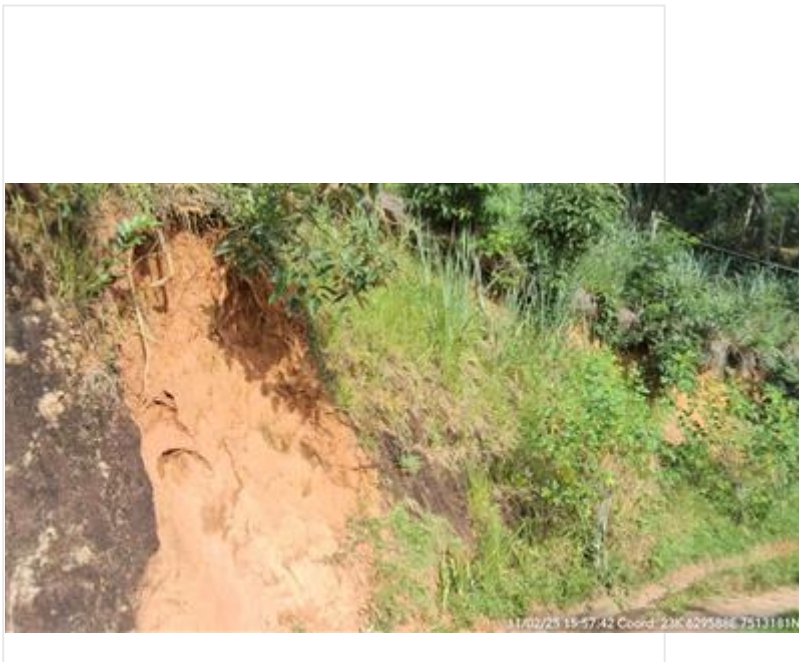
Foto1

**Cicatriz de deslizamento no talude de corte no acesso à moradia.**

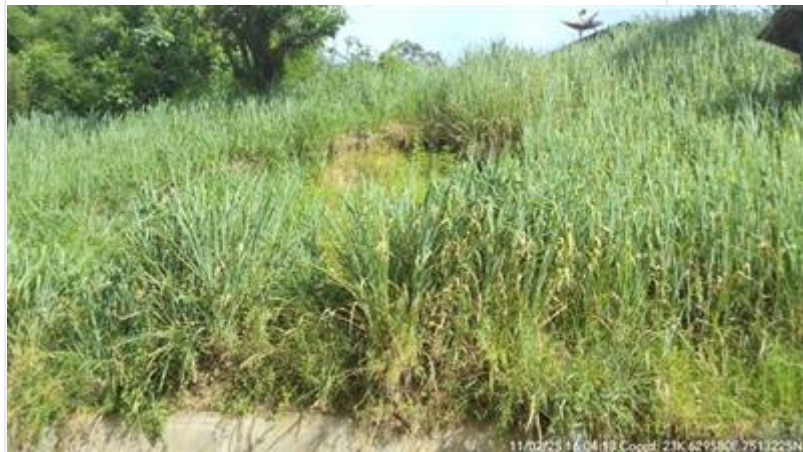
Foto2

**Deslizamento planar a jusante da moradia.**
