## FICHA DE CAMPO

**MD\_CincoLagos\_401**

**MD\_CincoLagos\_401\_EA\_SC\_\_3**

**Primavera, número 72**

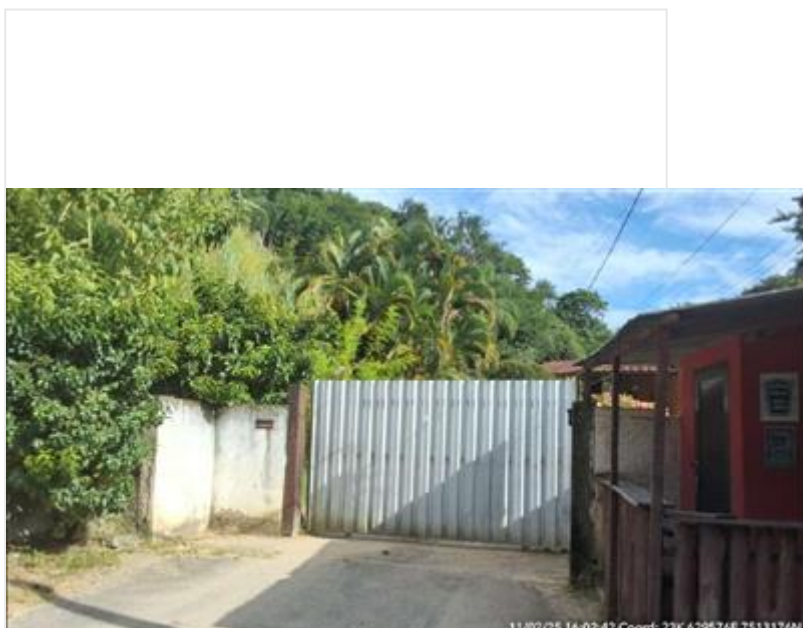
Foto\_acesso-20250212-000748.jpg

**Veicular**

**Não Pavimentado**

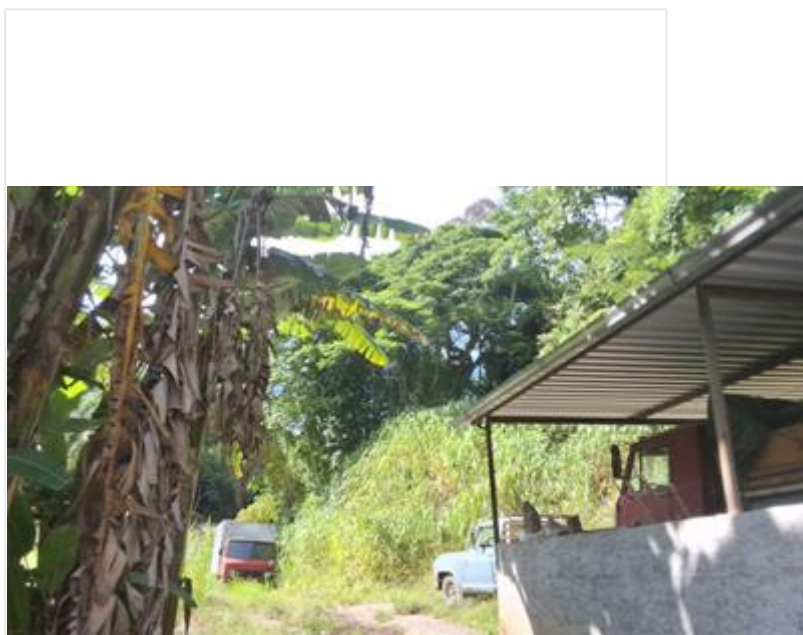
Foto\_cort\_mult-20250212-115331.jpg

**5 - 20m**

**80**

**Vegetação rasteira predominante. Edificações encaixadas na drenagem natural. Porção ao norte do fluxo de detritos.**

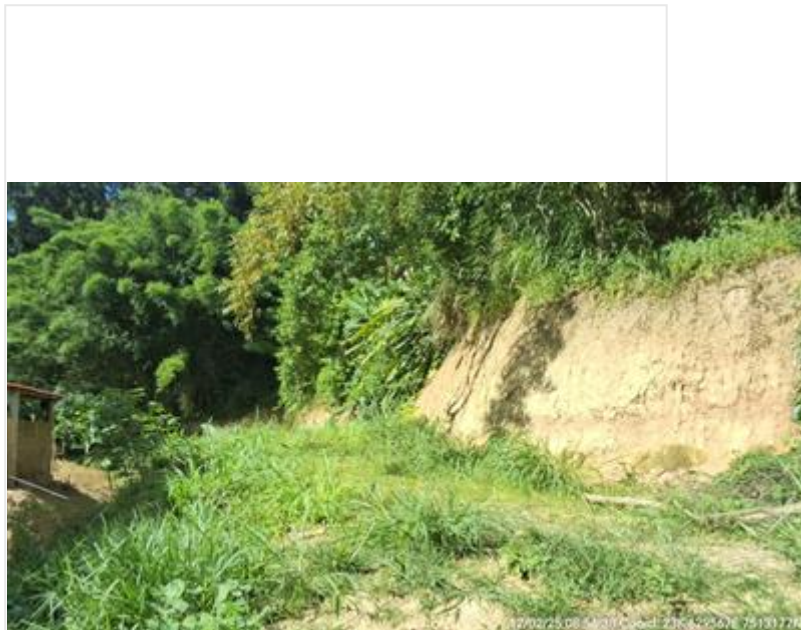
Foto\_material-20250212-115638.jpg

- **Solo residual**
- **Rocha alterada**
- **Colúvio**

**Perfil de solo composto por horizontes de solo em contato com rocha alterada no sopé.**

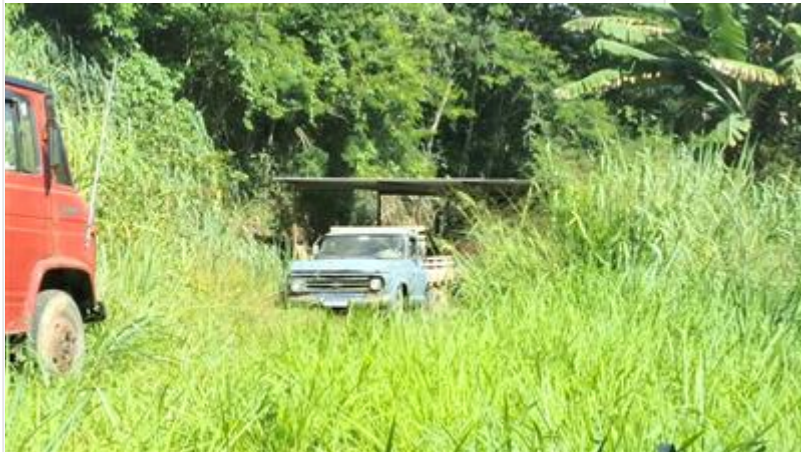
Foto\_talude\_casa-20250212-115627.jpg

**Nulo**

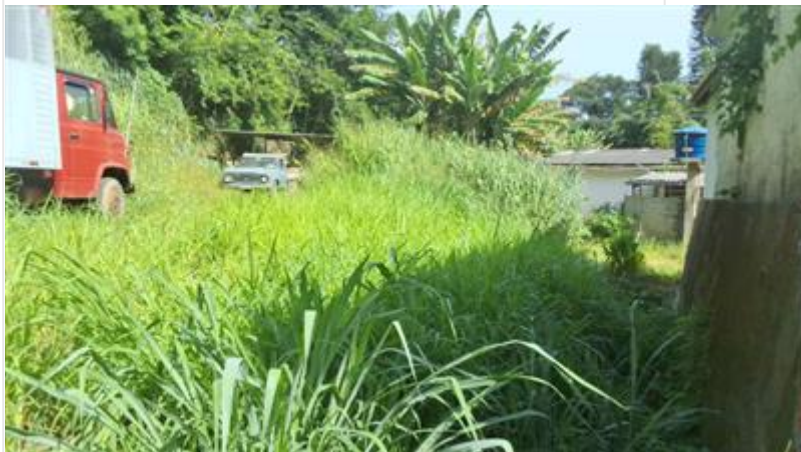
Foto\_dist\_dren-20250212-115618.jpg

**<1m**

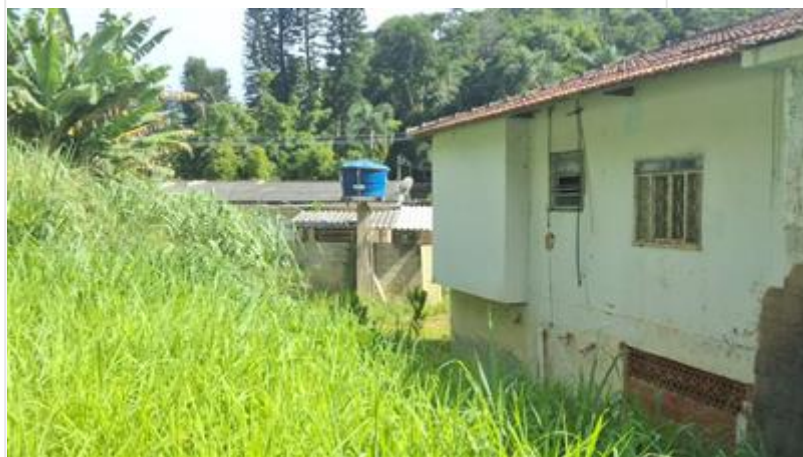
Foto\_vulnerabilidade-20250212-115659.jpg

**Alvenaria**

**Baixa: Danos Estruturais não esperados**

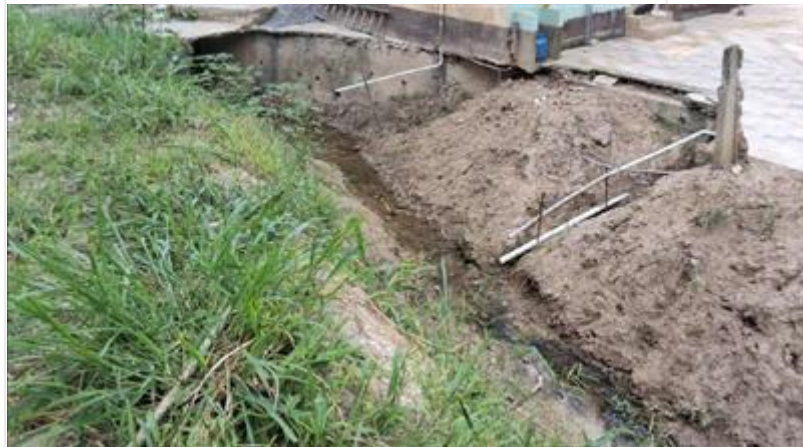
Foto\_Deposito\_de\_corrida\_de\_detritos-20250212-000918.jpg

- **Depósito de corrida de detritos**

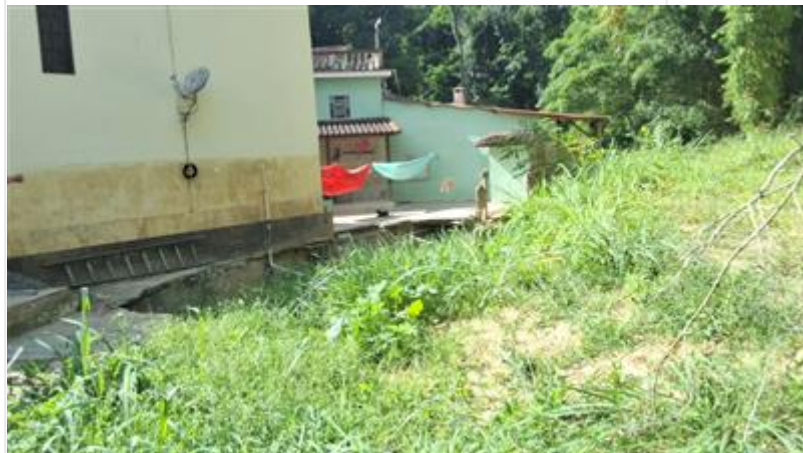
Foto\_outro\_processo-20250212-115743.jpg

**Corrida de massas**

**Setor com edificações na base do fluxo de detritos. Descida de bastante material viscoso composto por lama e detritos.**

**Muito Alto**

**Setor de monitoramento, pois as edificações foram impactadas pelo fluxo de detritos, com o acesso obstruído pelo material mobilizado, chegando até a Avenida Primavera.**

- **Educação e Conscientização da população**
- **Sinalização e Orientação de Alerta**
- **Nudec**
- **Sirenes**

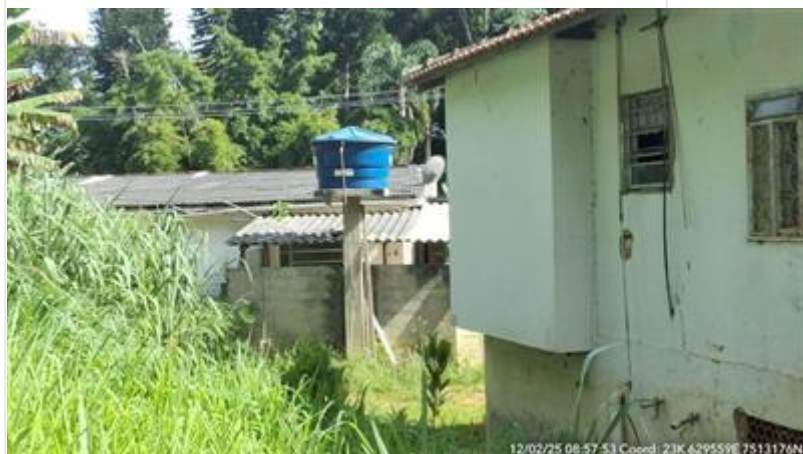
Foto\_agua-20250212-115752.jpg

**Concentração de água em superfície (enxurrada)**

- **Inexistente**
