**Thalweg Tecnologia e Serviços de Geotecnia**  
Cartografia de Risco a Escorregamentos em Encostas  
do Município de Petrópolis

FICHA DE CAMPO

**PT\_D1\_ALTODASERRA\_150\_DSS\_PG\_TB\_\_3**

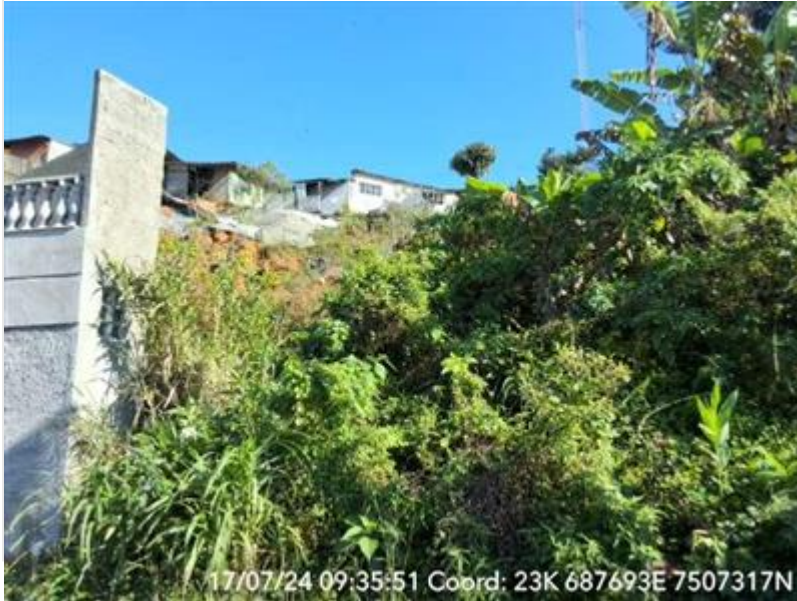
Foto1

**Cicatriz**

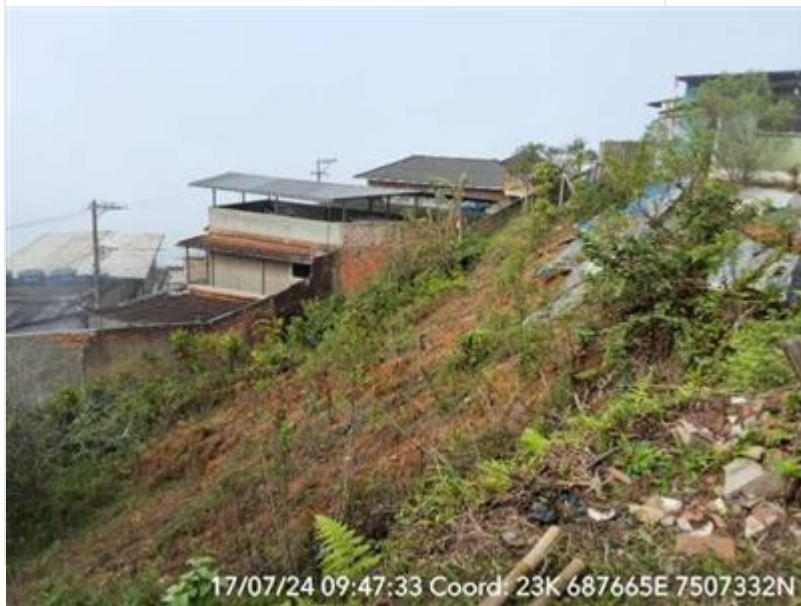
Foto2

**Cicatriz**
