**Thalweg Tecnologia e Serviços de Geotecnia**  
Cartografia de Risco a Escorregamentos em Encostas  
do Município de Petrópolis

FICHA DE CAMPO

**PT\_D1\_ALTODASERRA\_150\_DSS\_PG\_TB\_\_6**

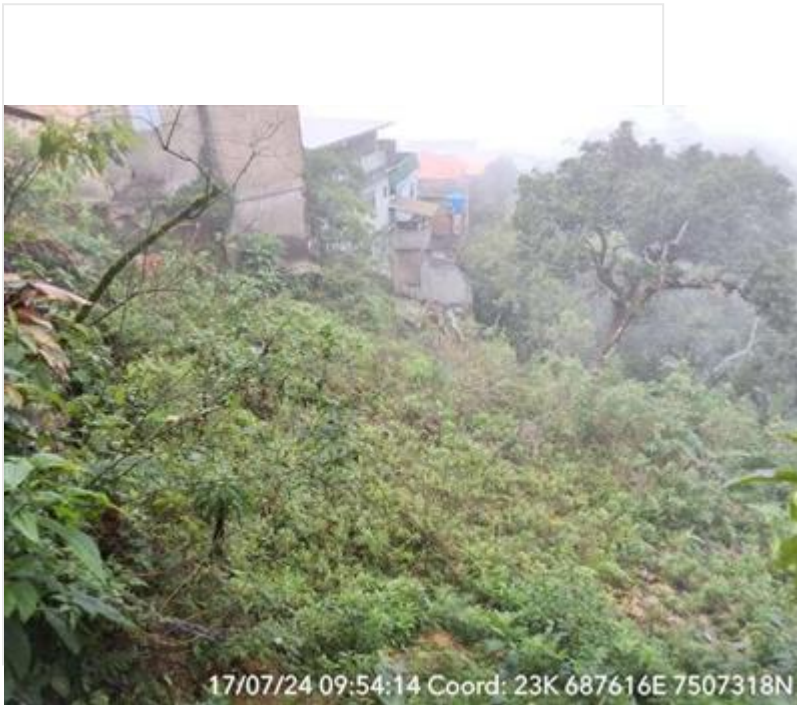
Foto1

**Cicatriz vegetada.**
