FICHA DE CAMPO

**PT\_D1\_ALTODASERRA\_150\_DSS\_PG\_TB\_\_8**

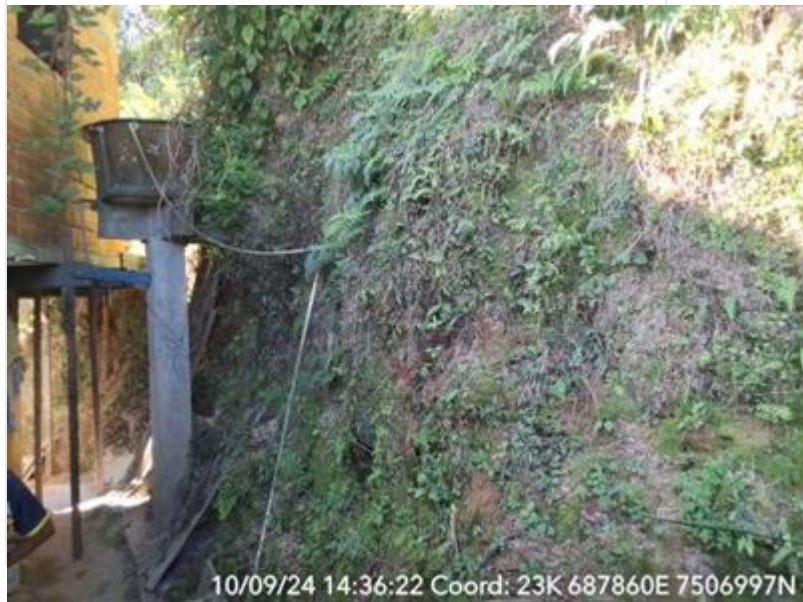
Foto1

**Na base do talude: muro de concreto armado. Acima do muro: solo grampeado com face verde.**

**Talude com inclinação 90°**
