FICHA DE CAMPO

**PT\_D1\_ALTODASERRA\_179\_DSS\_PG\_TB\_\_1**

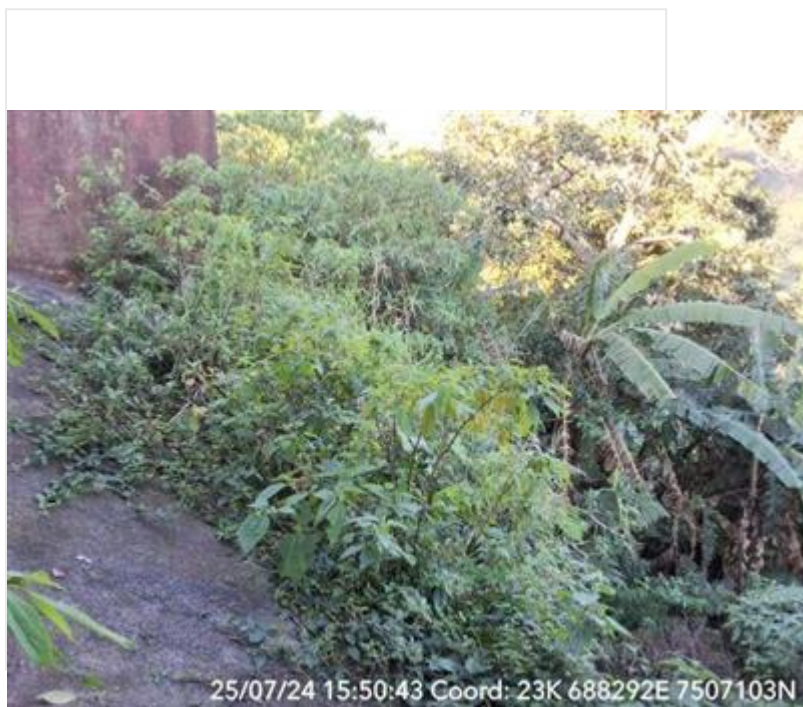
Foto1

**Talude atrás das casas com evidencias de movimentação.**
