FICHA DE CAMPO

**PT\_D1\_ALTODASERRA\_179\_DSS\_PG\_TB\_\_11**

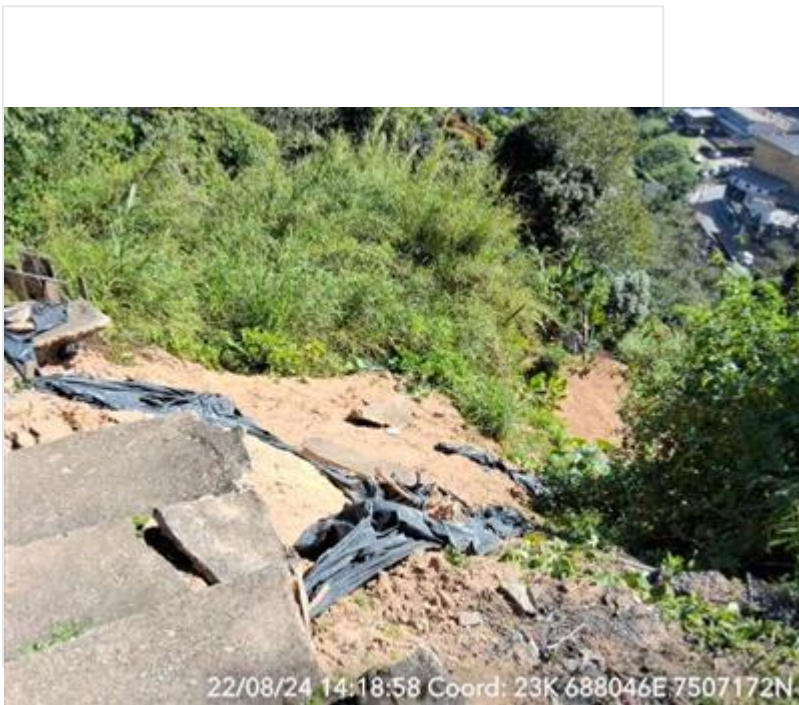
Foto1

**Cicatriz.**
