FICHA DE CAMPO

**PT\_D1\_ALTODASERRA\_179\_DSS\_PG\_TB\_\_2**

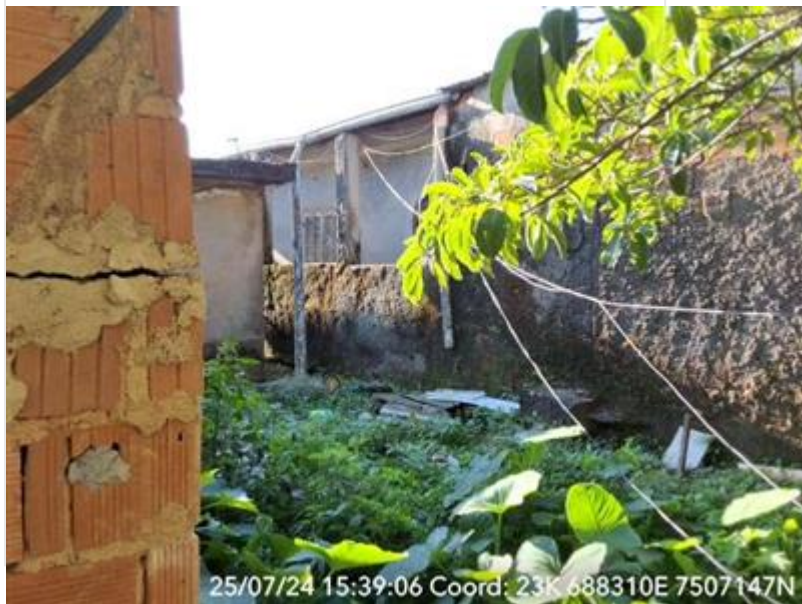
Foto1

**Moradias de elevada vulnerabilidade, já apresentam trincas.**

**Casas estruturalmente comprometidas.**

- **construção/reparo de passeio**
- **construção de guarda-corpo**
- **reflorestamento**

- **canaleta**
- **escada hidráulica**
- **caixa de passagem**
