FICHA DE CAMPO

**PT\_D1\_ALTODASERRA\_179\_DSS\_PG\_TB\_\_22**

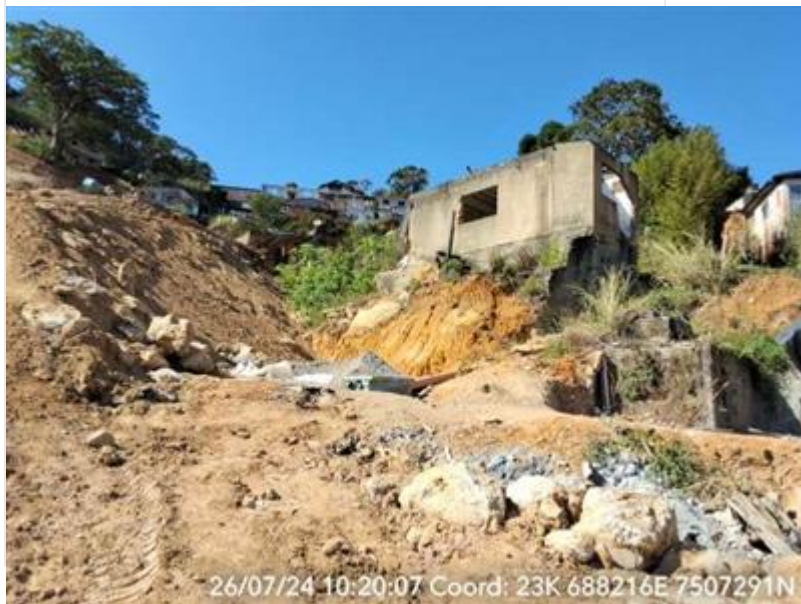
Foto1

**Ruínas.**
