FICHA DE CAMPO

**PT\_D1\_ALTODASERRA\_179\_DSS\_PG\_TB\_\_23**

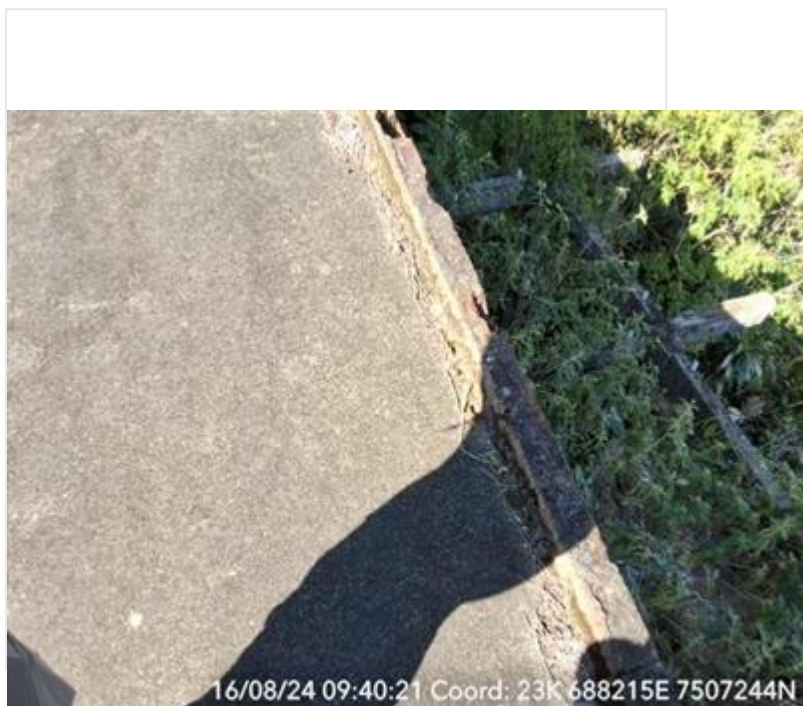
Foto1

**Solo grampeado na área vegetada à jusante das moradias. Drenagem em todo o polígono. FORAM OBSERVADOS NOVOS DESLIZAMENTOS EM AGOSTO DE 2024.**

**Novo deslizamento observado.**

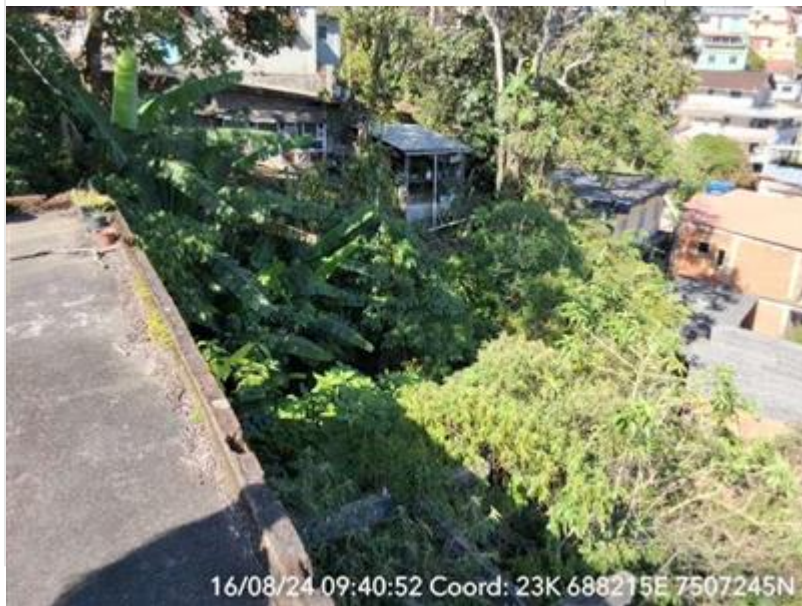
Foto2

**Moradias à montante de talude com sinais de movimentação.**
