FICHA DE CAMPO

**PT\_D1\_ALTODASERRA\_179\_DSS\_PG\_TB\_\_26**

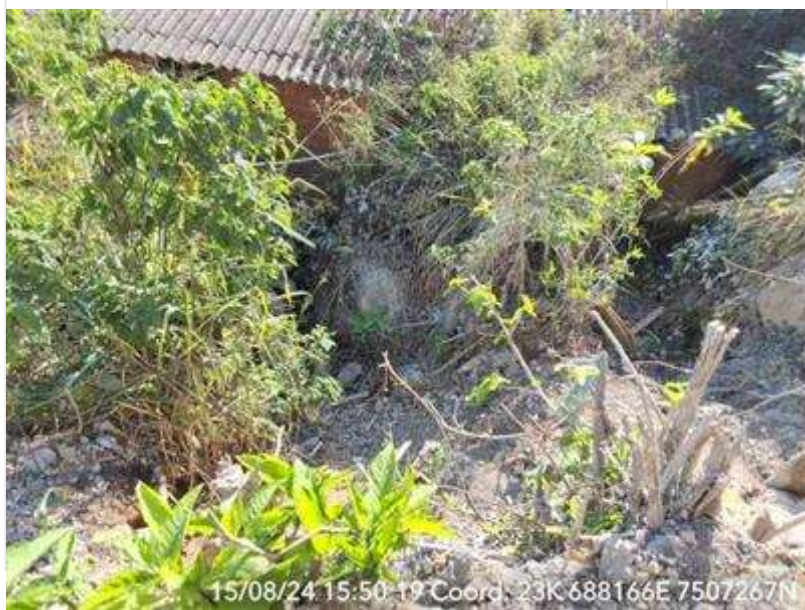
Foto1

**Bloco que atingiu a moradia.**
