FICHA DE CAMPO

**PT\_D1\_ALTODASERRA\_179\_DSS\_PG\_TB\_\_29**

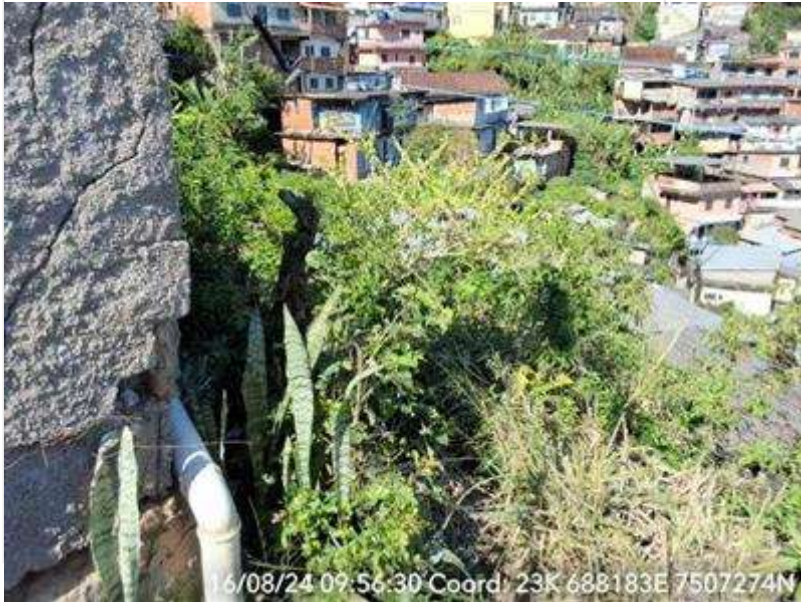
Foto1

**Corte íngreme e com altura elevada entre moradias. Observam-se sinais de movimentação, como trincas no muro e no terreno.**

**Remoção da vegetação, construção de muro em diferentes patamares para suportar moradia à montante.**
