FICHA DE CAMPO

**PT\_D1\_ALTODASERRA\_179\_DSS\_PG\_TB\_\_30**

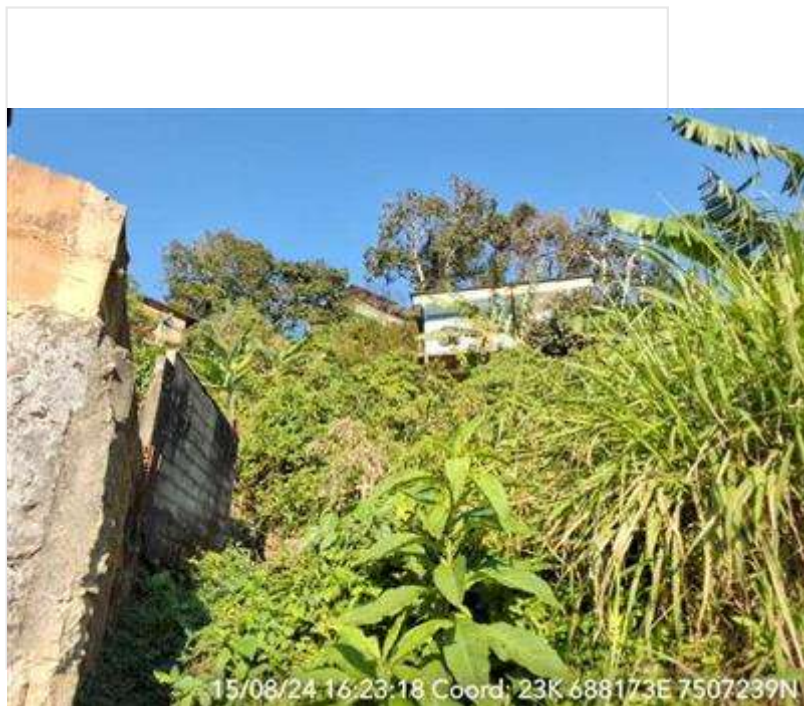
## Foto1

**Muro para suportar casa azul com pilares expostos (fundação). Solo grampeado no talude. Necessita de canalização do esgoto. NOVOS DESLIZAMENTOS OCORRERAM EM AGOSTO DE 2024.**

**Cicatriz recoberta por vegetação.**

- **desobstrução da drenagem**
- **remoção do material mobilizado**
- **remoção da "vegetação deslizada"**
- **desmonte de rocha**
- **construção/reparo de passeio**
- **construção de guarda-corpo**
