FICHA DE CAMPO

**Aug 15, 2024, 4:32:51 PM**

**PT\_D1\_ALTODASERRA\_179\_DSS\_PG\_TB\_\_35**

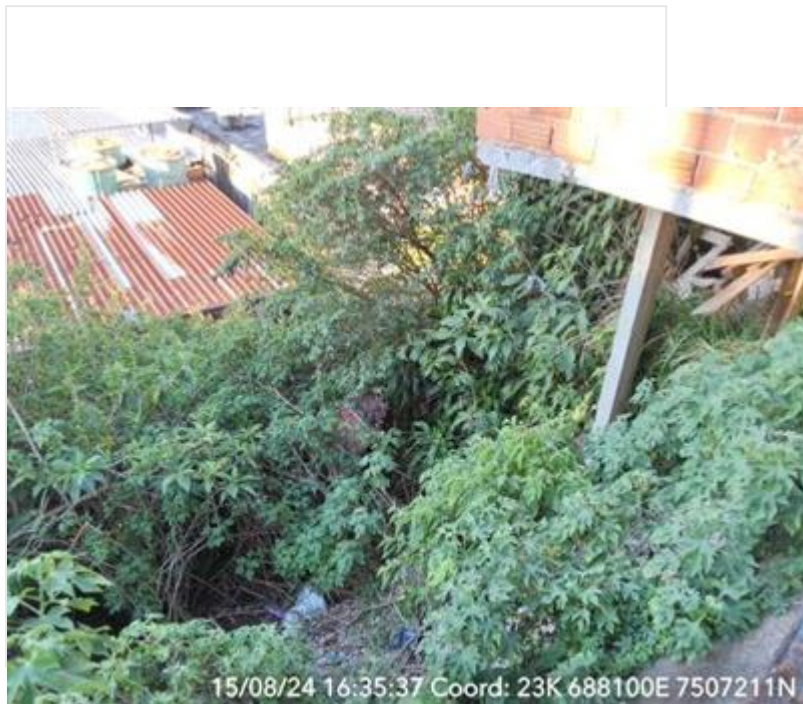
Foto1

**Fundação exposta em talude com processos erosivos. Concreto projetado com a presença de vegetação.**

**Remover a vegetação e refazer concreto projetado. Muro para suportar moradia com fundação exposta.**
