FICHA DE CAMPO

**PT\_D1\_ALTODASERRA\_179\_DSS\_PG\_TB\_\_4**

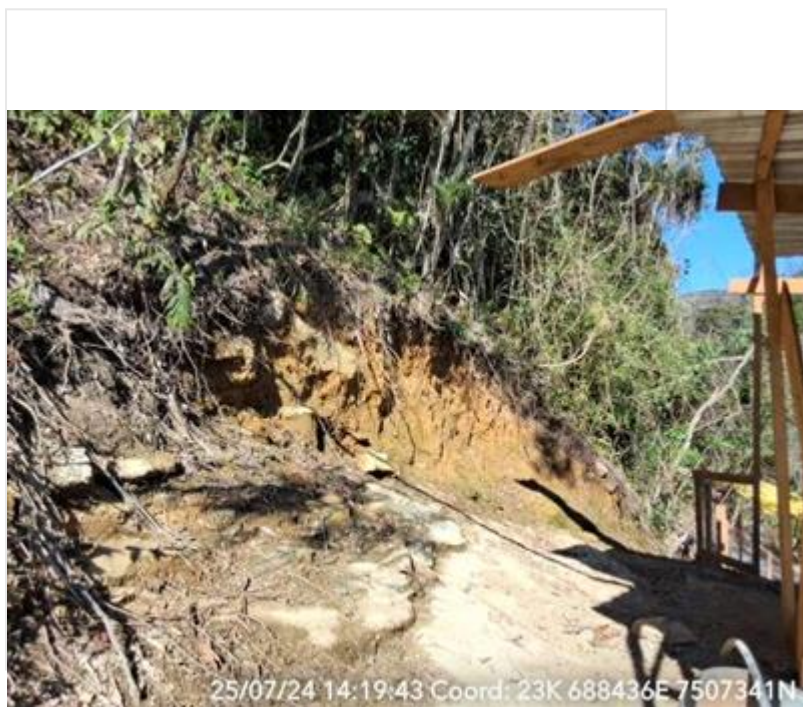
Foto1

**Camada de solo sobre rocha sem contenção.**

**Vigotas e muros chumbados ao longo dos taludes de corte. Drenagem em todo o polígono, incluindo a vertente em direção à Lopez Trovão (que já apresenta sinais de movimentação). Remoção da vegetação inclinada.**

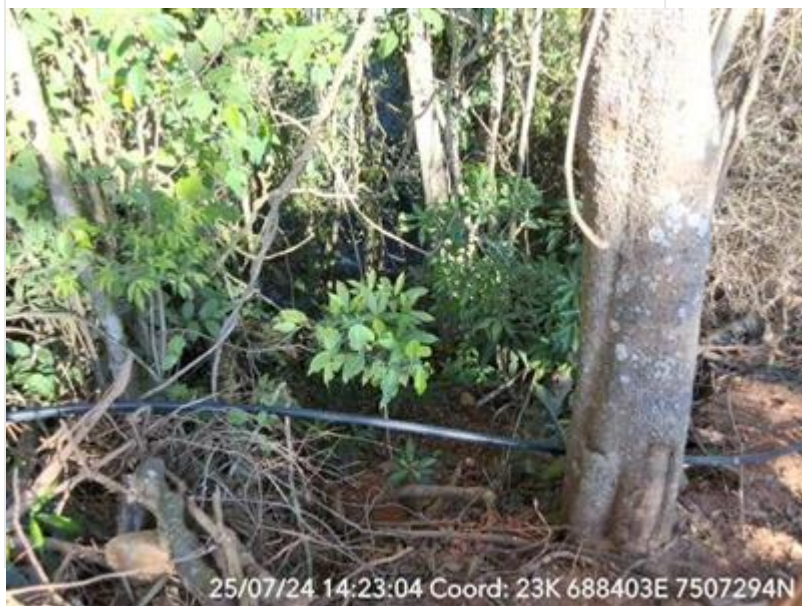
Foto2

**Vertente do polígono para a Lopez Trovão.**
