FICHA DE CAMPO

**PT\_D1\_ALTODASERRA\_179\_DSS\_PG\_TB\_\_42**

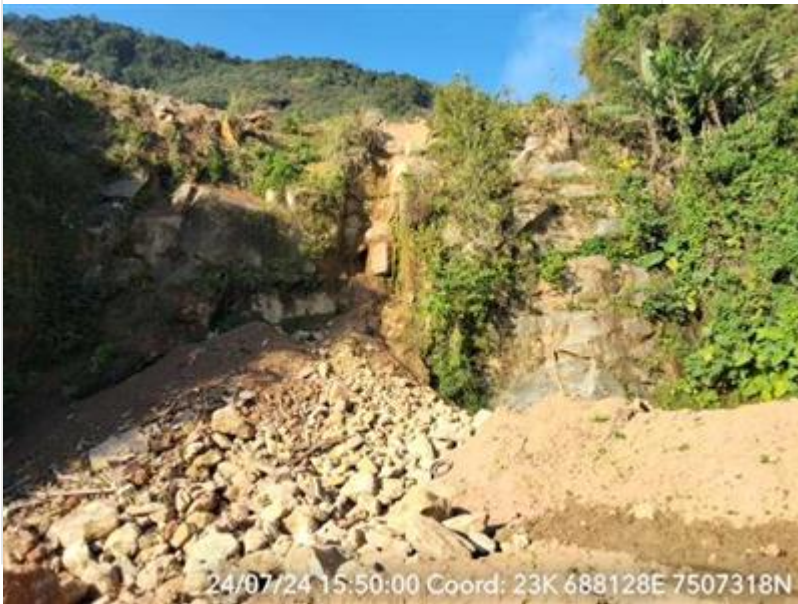
Foto1

**Escombros.**
