FICHA DE CAMPO

**PT\_D1\_ALTODASERRA\_179\_DSS\_PG\_TB\_\_43**

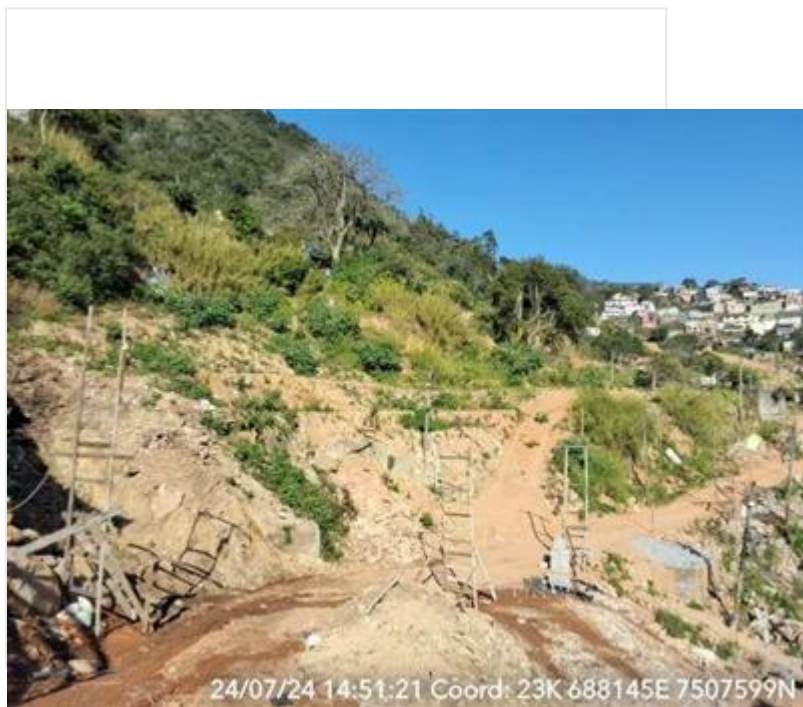
Foto1

**Escombros**
