FICHA DE CAMPO

**PT\_D1\_ALTODASERRA\_179\_DSS\_PG\_TB\_\_44**

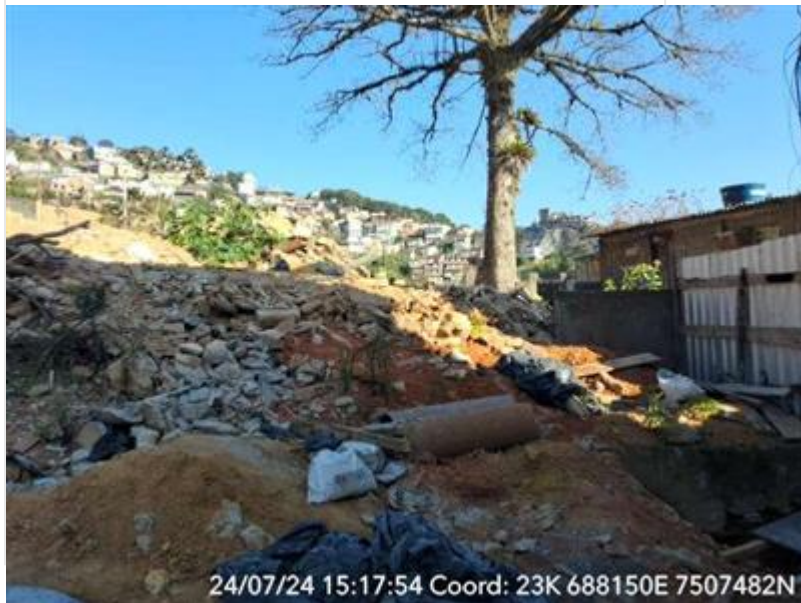
Foto1

**Escombros.**
